**Asunto:** Respuesta a solicitud de informe de riesgos  
Ref. Oficio No. UERB-980-2017

**INFORME TÉCNICO**  
**Evaluación de Riesgo: Solicitud UERB**  
**Fecha de inspección: 22/08/2018**

Coordenadas WGS 84/UTM 17S	Administración Zonal	Parroquia	Nombre del barrio
X: 780288; Y: 9972609 Z: 2855 msnm aprox.	MANUELA SAENZ	PUENGASÍ	SAN MIGUEL DE COLLACOTO III ETAPA

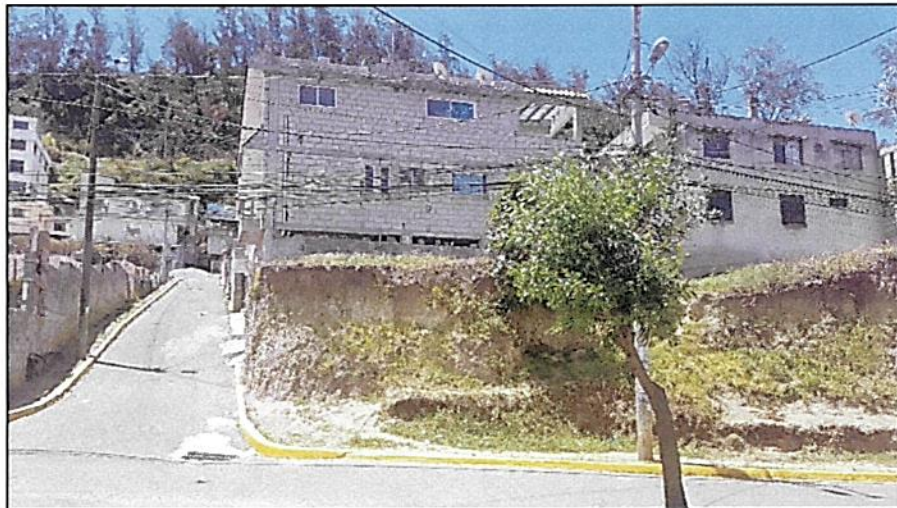
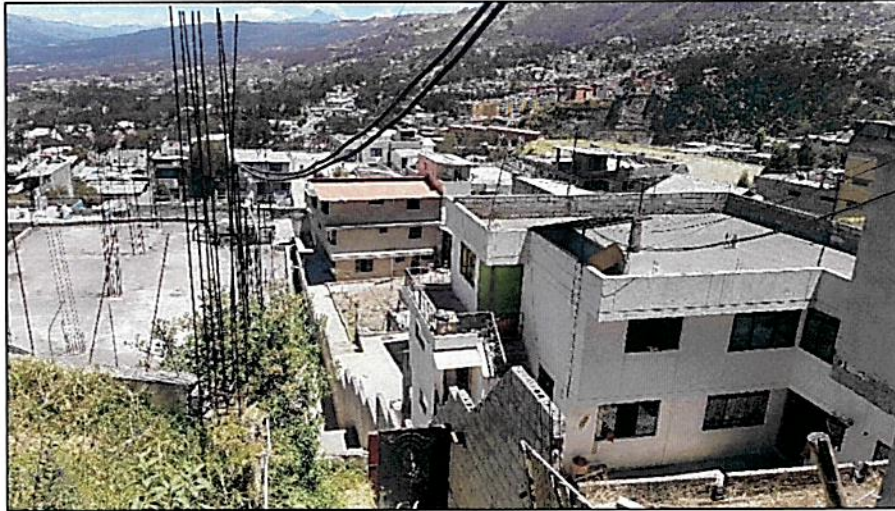
8.1.2 Materiales de las edificaciones construidas en el área en estudio:

- Por eventos sísmicos: Analizando las patologías estructurales, irregularidades en planta y elevación, sistema estructural de las edificaciones, tipo de mampostería, tipo de cubierta, sistemas de entresijos, número de pisos, año de construcción, estado de conservación de la edificación, el suelo sobre el cual está cimentada la estructura; se estableció las tipologías constructivas indicadas en el ítem Tipo de Edificaciones de la Sección 2, corresponde a una vulnerabilidad física como se detalla a continuación:

- Se recomienda que los propietarios y/o poseionarios actuales no construyan más viviendas en el macrolote evaluado, ni aumenten pisos sobre las edificaciones existentes, hasta que el proceso de regularización del asentamiento culmine y se determine su regulación constructiva específica que deberá constar en sus Informes de Regulación Metropolitana individuales, previa emisión de la licencia de construcción de la autoridad competente. Una vez culminado el proceso de regularización del suelo para el AHHYC "San Miguel de Collacoto III Etapa" de la parroquia Puengasí, se deberá contratar un estudio geotécnico del suelo para conocer parámetros mecánicos que permitan diseñar y construir las futuras viviendas según la Norma Ecuatoriana de Construcción vigente.

- Posterior a la regularización del AHHYC "San Miguel de Collacoto III Etapa" de la parroquia Puengasí, las edificaciones en proceso de construcción, aumento en planta o elevación y demás edificaciones dentro del área en análisis, que no dispongan de un diseño estructural o algún tipo de asesoría técnica, los propietarios deberán contratar a un especialista (Ingeniero/a Civil), para que realice evaluaciones estructurales de las viviendas y proponga alternativas de reparación y/o reforzamiento estructural en caso de ameritarlo.
