## FICHA TÉCNICA DE INSPECCIÓN

### LOCAL 3 CENTRO COMERCIAL LA MANZANA

<b>Objeto del Informe</b>	INFORME TECNICO DEL ESTADO DEL PREDIO 651233 LOCAL 3 DEL CENTRO COMERCIAL LA MANZANA PARA DAR CONTINUIDAD AL PROCESO LEGAL DE COMODATO A FAVOR DE LA ASOCIACIÓN DE PERSONAS CON DISCAPACIDAD FISICA DE PICHINCHA – APDFIP		
<b>Solicitante</b>	Abg. Olmedo Xavier Bermeo Tapia – DIRECTOR DE ASESORIA LEGAL ADMINISTRACION ZONA CENTRO MANUELA SAENZ		
<b>Tramite</b>	Memorando Nro. GADDMQ-DAL-2021-0441-M		
<b>Propietario según sistema catastral:</b>		MUNICIPIO DEL DISTRITO METROPOLITANO DE QUITO	
<b>Parroquia</b>	Centro Histórico	<b>Predio</b>	651223
<b>Sector / Barrio</b>	Centro Histórico	<b>Clave Catastral</b>	30001-21-003

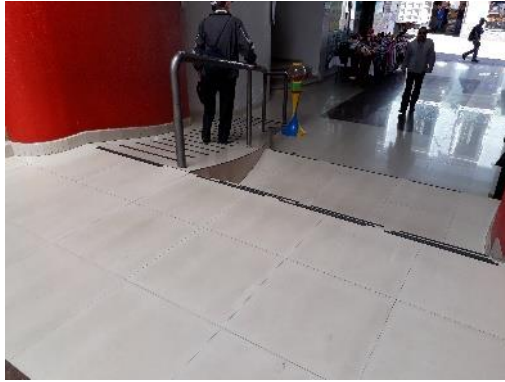
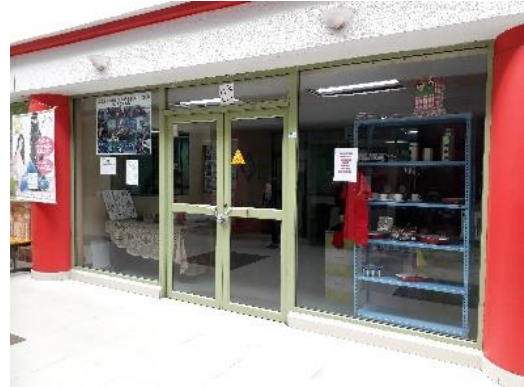
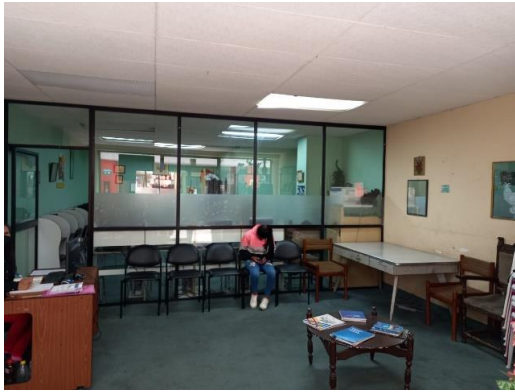
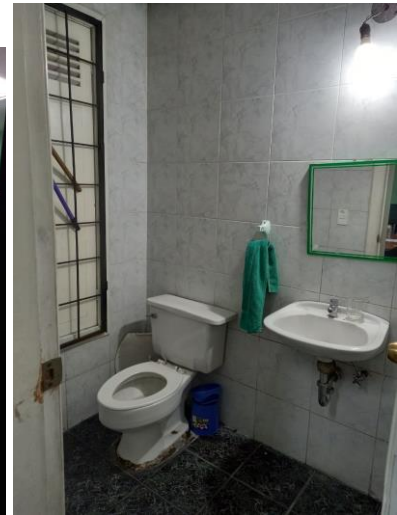
## FOTOGRAFIAS

- El local se encuentra ubicado en la planta baja del Centro Comercial La Manzana (local No. 3)
- Cuenta con acceso inclusivo (rampa y gradas) desde la Calle García Moreno

- El local al momento se encuentra ocupado por Asociación de Personas con Discapacidad Física de Pichincha
- El local tiene una mampara interna de división (aluminio y vidrio) y cuenta con una unidad de batería sanitaria

- El acabado del local tiene las siguientes características:
  - o Pisos con recubrimiento de alfombra en buen estado
  - o Cielo Falso de fibra en buen estado

- o Cuenta con 7 lámparas tipo cajón (con 4 tubos fluorescentes cada una); mismas que requieren mantenimiento, reparación y/o reposición de elementos. Es necesario reponer el acrílico de las lámparas (3 unidades) además de los tubos fluorescentes (16 unidades) que se encuentran quemados.

- o La mampostería cuenta con enlucido y pintura en estado regular (requiere repintado).
  - o Las instalaciones eléctricas e hidro-sanitarias se encuentran en normal funcionamiento.

- o La Mampara de vidrio y aluminio existente que divide el área de atención (oficina) y el área de capacitación se encuentra en buen estado y conforme lo manifestado en inspección fue colocada por el usuario.

- o Las piezas sanitarias están en buen estado (es necesario colocar la tapa del inodoro).
