Asunto: Informe de Riesgos del asentamiento humano de hecho y consolidado de interés social denominado Lote Atres-Seís (A3-6), "El Bosque", de la Hacienda Tajamar.

I-0003-EAH-AT-DMGR-2022

INFORME TÉCNICO
Evaluación de Riesgo: Solicitud UERB

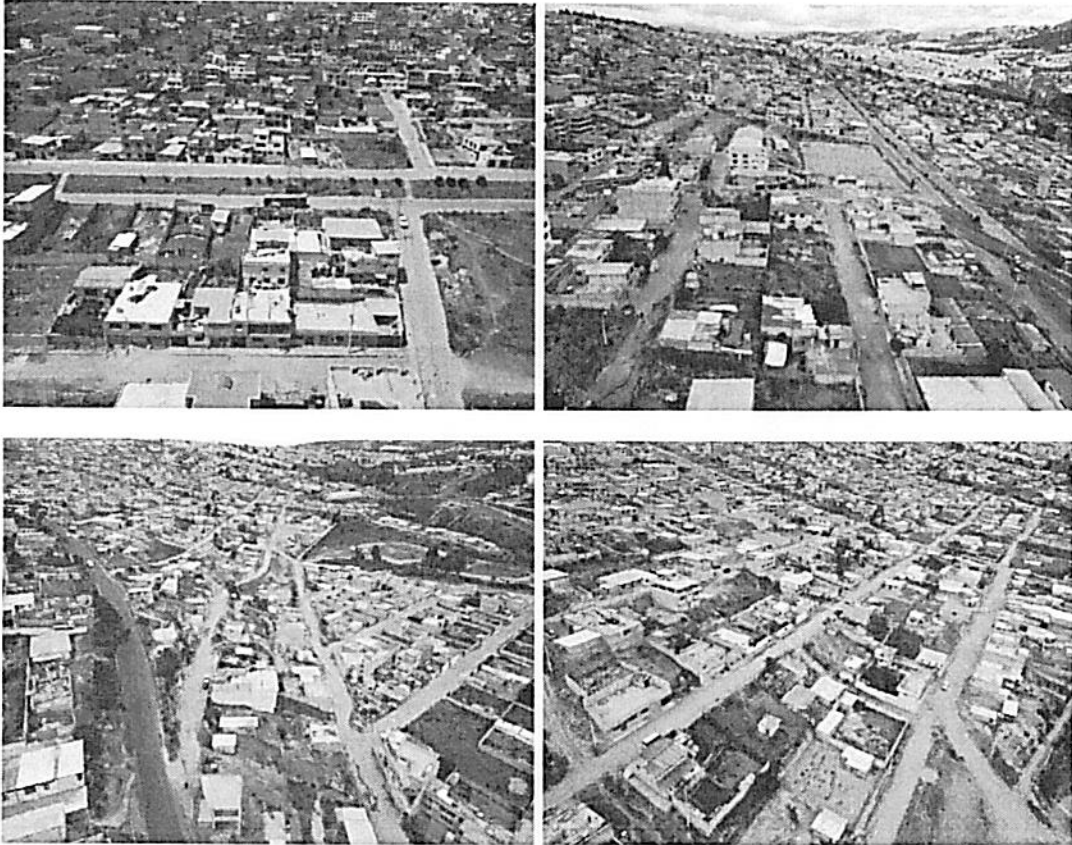
9.1.1 Vías y pasajes existentes en el AHHYC "Lote A 3-6 "El Bosque" de la Hacienda Tajamar":

Sistema Vial: En el AHHYC las calles son de suelo natural afirmado que no cuentan con cunetas, ni sumideros y tampoco bordillos; además, existen calles de adoquín con veredas y bordillos, así también respecto al sistema vial se identificó que de acuerdo a la cartografía varias calles están sobre quebradas rellenas; por lo citado se determina una vulnerabilidad física alta ante fenómenos de erosión especialmente en temporada de lluvia.

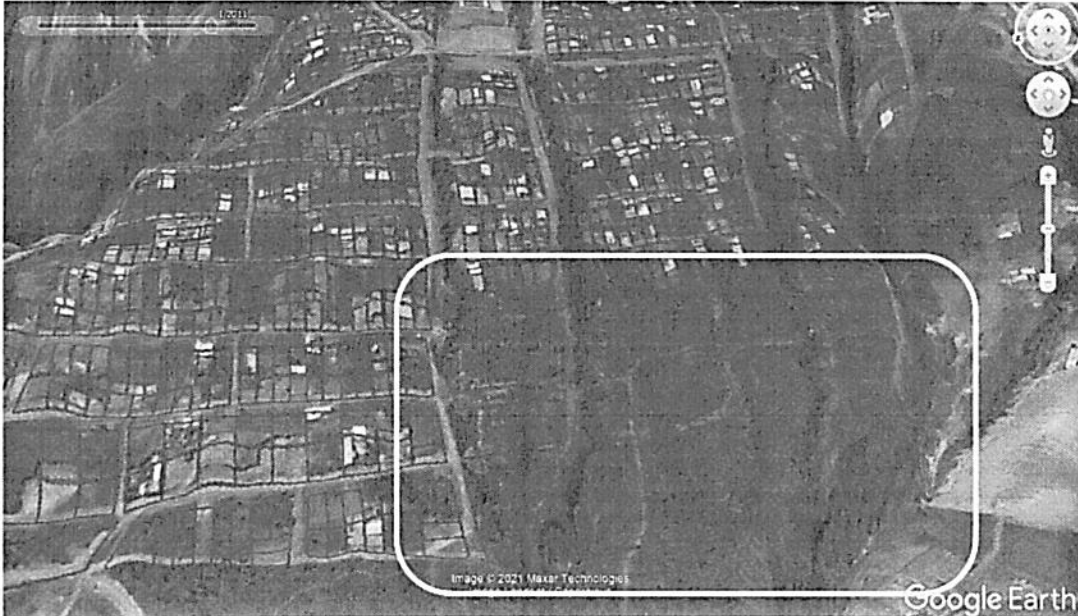
10.4 cambios en el relieve del asentamiento Lote A 3-6 "El Bosque" de la Hacienda Tajamar (Fuente: GoogleEarth).

Descripción: Imagen Enero – 2011. Se puede apreciar las quebradas del sector completamente abiertas además no se observa consolidación en el extremo occidental del asentamiento (mostrado en el recuadro amarillo).

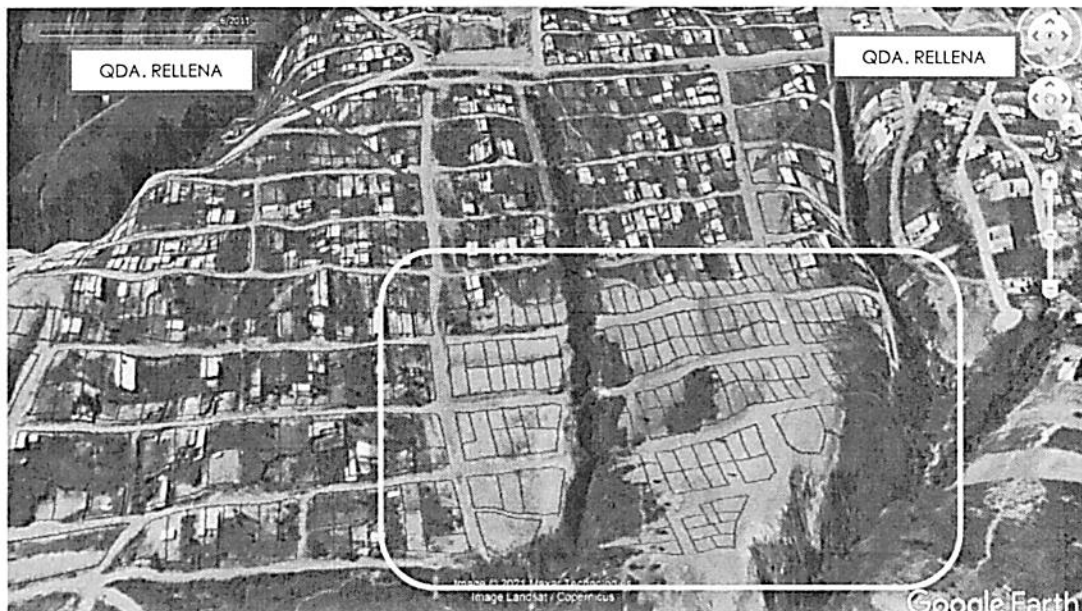
Descripción: Imagen Junio – 2011. Se puede apreciar dos quebradas completamente rellenas, así como la disposición de material en la ladera cambiando la topografía del sector. No existe consolidación de viviendas.

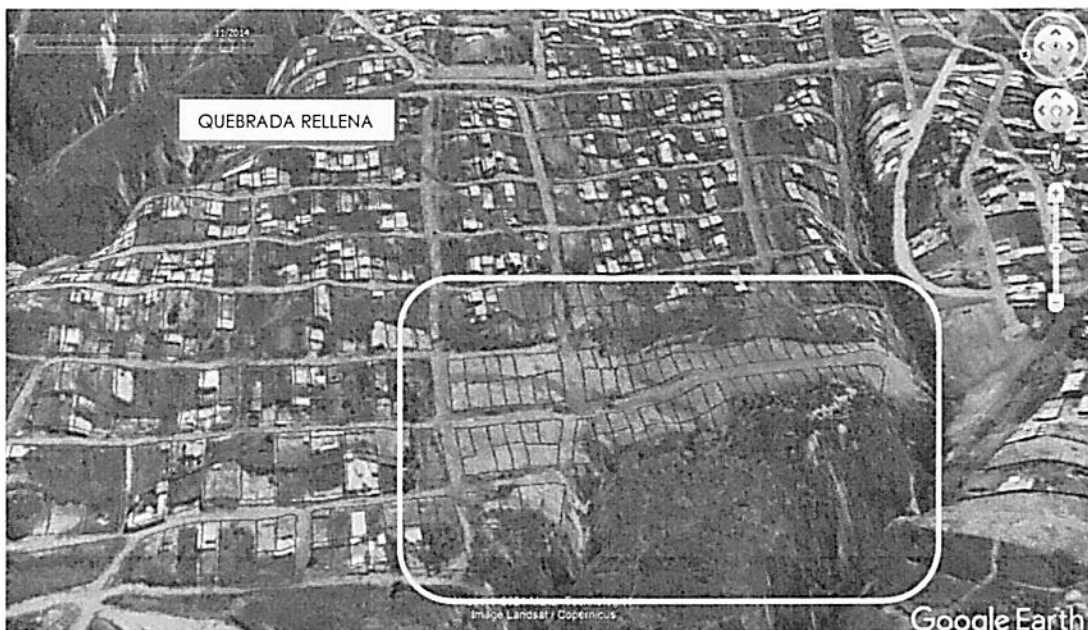
Descripción: Imagen Noviembre – 2014. Se puede apreciar nuevos procesos de relleno en el sector occidental, así como el relleno de la quebrada principal. No existe consolidación de viviendas.

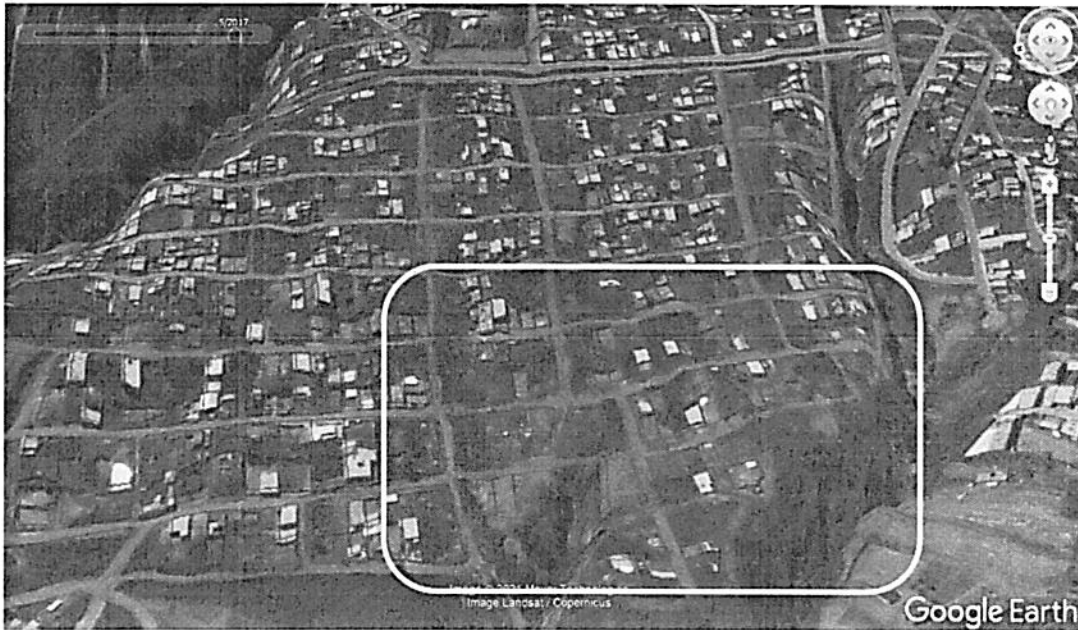
Descripción: Imagen Mayo – 2017. Inicios de los procesos de consolidación en el sector occidental del asentamiento.

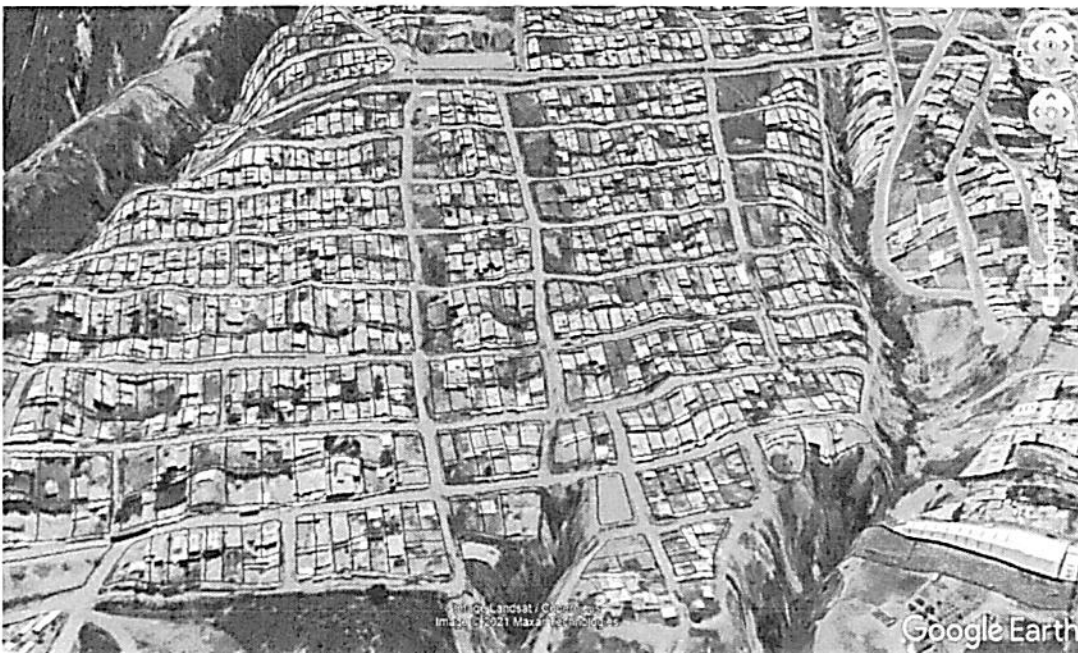
Descripción: Imagen Noviembre – 2020. Estado actual de la consolidación del asentamiento.

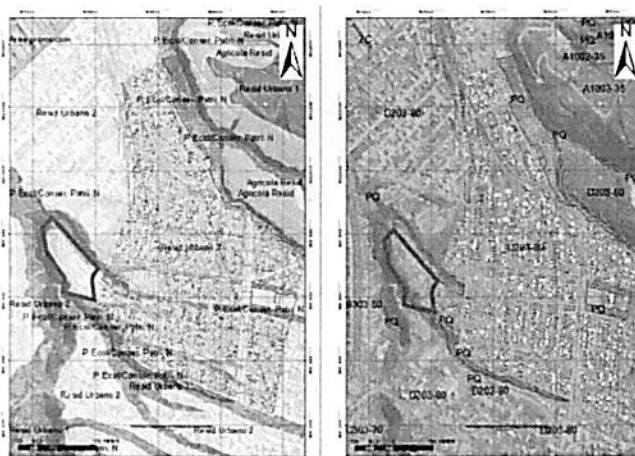
Mapa 4. Propuesta de área (adyacente al AHHYC), para cambio en el PUOS.

Por otra parte con el fin de salvaguardar las condiciones generales existentes en la zona en atención al Riesgo, y que han sido detectadas a través del presente estudio, y que se hallan en las inmediaciones de la quebrada y el Asentamiento Humano de la referencia (lado occidental), se sugiere realizar un cambio al aprovechamiento urbanístico en el marco del Plan de Uso y Ocupación del Suelo (PUOS), en el cual se ha detectado que existe actualmente un uso de Suelo Residencial Urbano 2 y Zonificación D3 (D203-80). Ver mapa 4. A continuación se muestra el detalle indicado:

En este contexto, la sugerencia es: Uso de Suelo Protección Ecológica / Conservación del Patrimonio Natural y Zonificación A31 (PQ).
