Asunto: Informe de Riesgos del asentamiento humano de hecho y consolidado de interés social denominado Lote Atres-Seis (A3-6), "El Bosque", de la Hacienda Tajamar.

I-0003-EAH-AT-DMGR-2022

INFORME TÉCNICO Evaluación de Riesgo: Solicitud UERB

Coordenadas WGS 84/UTM 17S	Administración Zonal	Parroquia	Nombre del barrio
X: 784290; Y: 9991651 Z: 2600 msnm aprox.	CALDERON	CALDERON	LOTE A 3-6 "EL BOSQUE" DE LA HACIENDA TAJAMAR

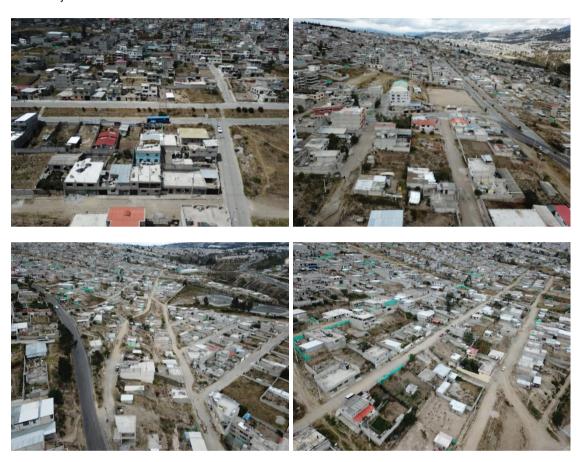
9.1.1 Vias y pasajes existentes en el AHHYC "Lote A 3-6 "El Bosque" de la Hacienda Tajamar":

Sistema Vial: En el AHHYC las calles son de suelo natural afirmado que no cuentan con cunetas, ni sumideros y tampoco bordillos; además, existen calles de adoquín con veredas y bordillos, así también respecto al sistema vial se identificó que de acuerdo a la cartografía varias calles están sobre quebradas rellenas; por lo citado se determina una <u>vulnerabilidad física alta</u> ante fenómenos de erosión especialmente en temporada de lluvia.

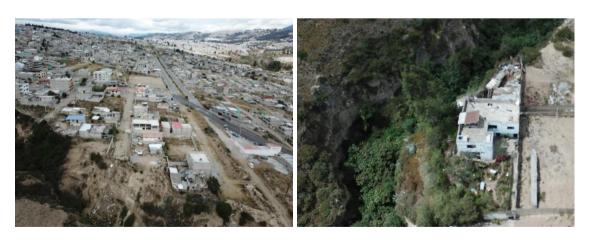
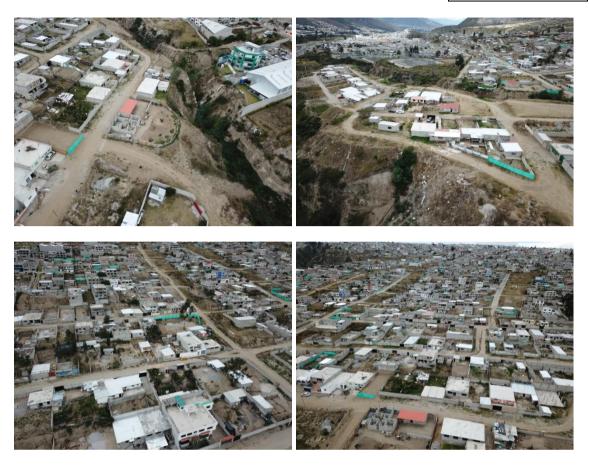
9.1.2 Materiales de las edificaciones construidas en el área de estudio:

Por eventos sísmicos: Analizando las patologías estructurales, irregularidades en planta y elevación, sistema estructural de las edificaciones, tipo de mampostería, tipo de cubierta, sistemas de entrepisos, número de pisos, año de construcción, estado de conservación de la edificación, el suelo sobre el cual está cimentada la estructura; se estableció para las edificaciones indicadas en el ítem Tipo de Edificaciones de la Sección 2, corresponde a una vulnerabilidad física como se detalla a continuación:

Las edificaciones que corresponden a las tipologías constructivas 2, 3, 4, 5, 6, 7, 9, 10, 12 muestran una vulnerabilidad física moderada; y, para las tipologías constructivas 1, 8, 11, 13 una vulnerabilidad física alta.

- Se recomienda que los propietarios y/o posesionarios del AHHC, no construyan más viviendas en el macrolote evaluado, ni aumenten pisos/ plantas sobre las edificaciones existentes, hasta que el proceso de regularización del asentamiento culmine y se determine su normativa de edificabilidad específica que deberá constar en sus respectivos Informes de Regulación Metropolitana (IRM), previa emisión de la licencia de construcción de la autoridad competente que es la Secretaría de Territorio, Hábitat y Vivienda (STHV).

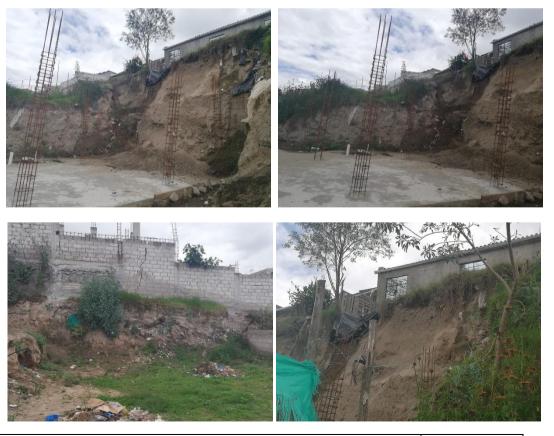
9.1.3 Áreas de relleno en quebradas donde se implantan lotes de terreno:

Adicionalmente, debido a los rellenos antrópicos en la zona occidental del asentamiento se tiene una alta amenaza por procesos de asentamientos del terreno (hundimiento).

- Por movimientos en masa de tipo deslizamiento: Considerando principalmente la
 exposición de las edificaciones ante movimientos en masa de tipo deslizamiento se
 determinó para las edificaciones del AHHYC una vulnerabilidad física baja, excepto
 para las edificaciones de los lotes que se encuentran colindantes a las quebradas
 abiertas y cortes de terreno, las mismas que muestran una vulnerabilidad física alta.
- <u>Hundimientos del terreno:</u> De acuerdo a la cartografía disponible el AHHYC está atravesado por quebradas que han sido rellenas, el material predominante en los rellenos corresponde escombros (basura, tierra, etc.), de las cuales se desconoce si

fueron ejecutado de manera técnica, por lo que las edificaciones de los lotes que se encontrarían sobre el relleno muestran una vulnerabilidad física alta; y, las demás edificaciones una vulnerabilidad física baja.

785, 811) sean destinados a áreas de protección al encontrarse ubicados sobre bordes de quebrada, quebradas rellenas o zonas de relleno anti técnico.

- Debido a las características del terreno reconocidas en el extremo occidental se recomienda que la Secretaría de Territorio Hábitat y Vivienda analice la factibilidad de disminuir la zonificación y edificabilidad de los lotes comprendidos entre la numeración 654 y 770, debido a que se ha reconocido un área extensa de relleno de la cual se desconoce la capacidad portante de sus suelos, así como las técnicas de relleno y compactación.

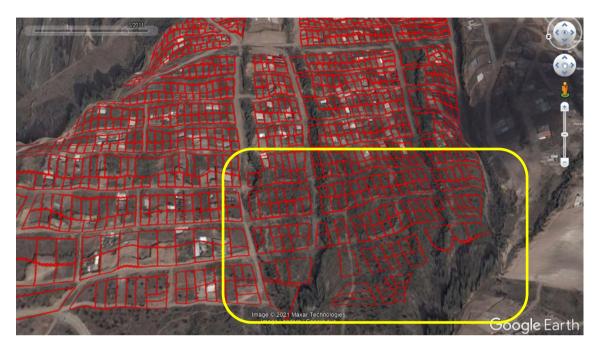
10.4 cambios en el relieve del asentamiento Lote A 3-6 "El Bosque" de la Hacienda Tajamar (Fuente: GoogleEarth).

Descripción: Imagen Enero – 2011. Se puede apreciar las quebradas del sector completamente abiertas además no se observa consolidación en el extremo occidental del asentamiento (mostrado en el recuadro amarillo).

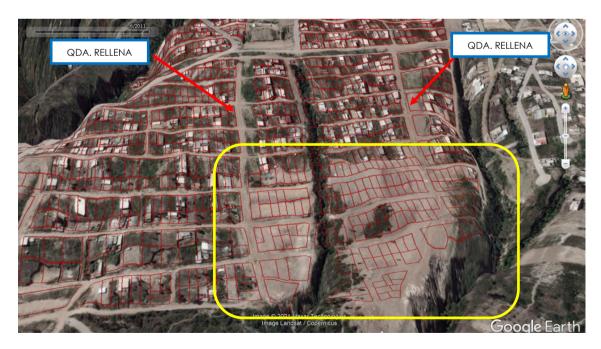
Descripción: Imagen Junio – 2011. Se puede apreciar dos quebradas completamente rellenas, así como la disposición de material en la ladera cambiando la topografía del sector. No existe consolidación de viviendas.

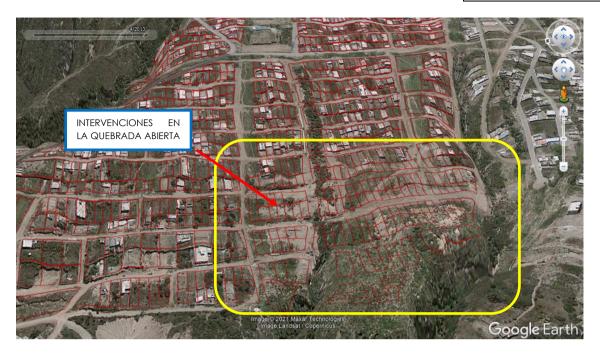
Descripción: Imagen Abril – 2013. Se puede apreciar intervenciones en la quebrada, así como apertura de vías sobre el material de relleno. No existe consolidación de viviendas.

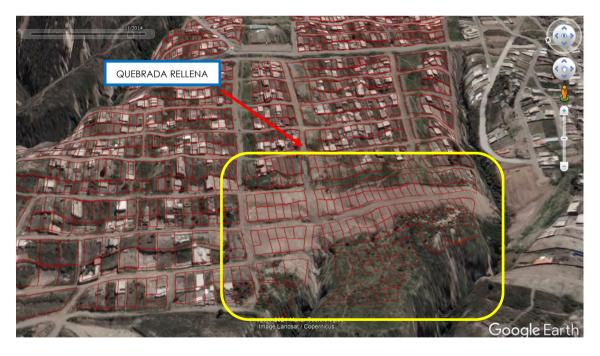
Descripción: Imagen Noviembre – 2014. Se puede apreciar nuevos procesos de relleno en el sector occidental, así como el relleno de la quebrada principal. No existe consolidación de viviendas.

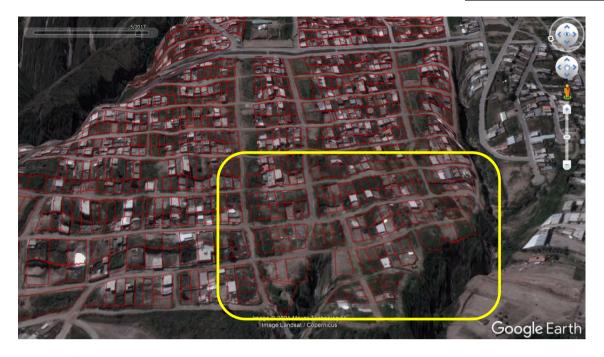
Descripción: Imagen Mayo – 2017. Inicios de los procesos de consolidación en el sector occidental del asentamiento.

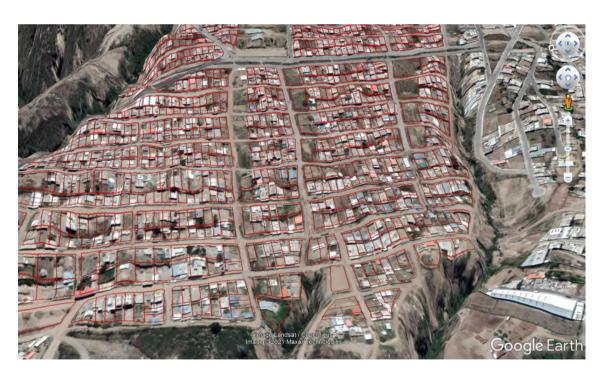
Descripción: Imagen Noviembre – 2020. Estado actual de la consolidación del asentamiento.
