INFORME SOCIO ORGANIZATIVO
N° 006-UERB-AZCA-2021

ASENTAMIENTO HUMANO DE HECHO Y CONSOLIDADO DE INTERES SOCIAL DENOMINADO COMITÉ PROMEJORAS DEL BARRIO SAN PABLO

ADMINISTRACION ZONAL DE CALDERÓN

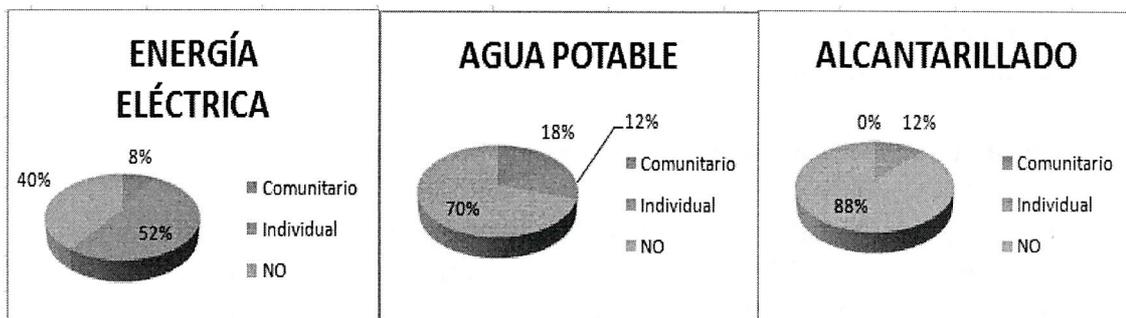
Figura 1. Servicios básicos en el AHHyC denominado Comité Promejoras del Barrio San Pablo

En promedio, el 66% de los servicios básicos evaluados por los moradores mediante la encuesta virtual, mencionan que el servicio es parcial (figura 1), puesto que, no cuentan con el 70% de agua potable, 88% alcantarillado y 40% energía eléctrica; además, reflejan en un porcentaje que tienen medidores comunitarios, es decir, cuentan con el servicio pero no individualmente.

Los porcentajes pueden relacionarse a la dificultad que tienen los moradores para acceder a los servicios por parte de las dependencias gubernamentales y/o privadas. Del análisis se desprende que, existe falta parcial de los servicios básicos.

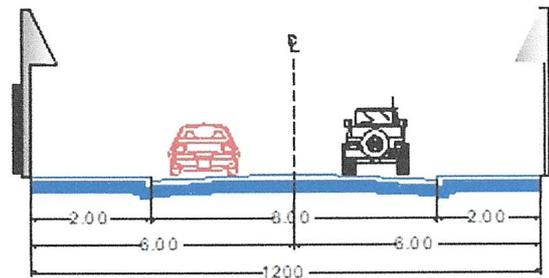
Sección transversal

| CALLE ROMA | Vías locales existentes aperturadas aprobadas por Ordenanza Metropolitana Nro. 0209 -(005/Ref.0016) (P.P.C) Plan Parcial Calderón; vía en tierra | |

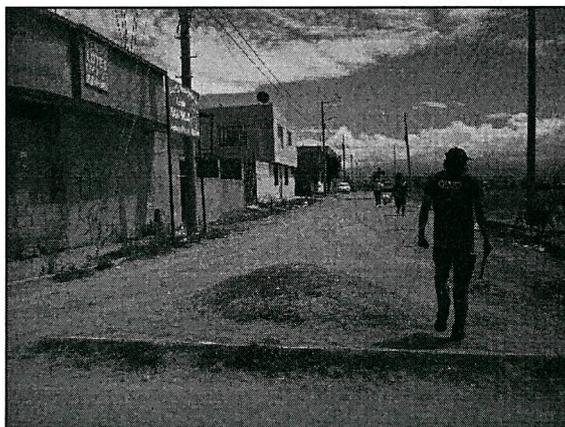
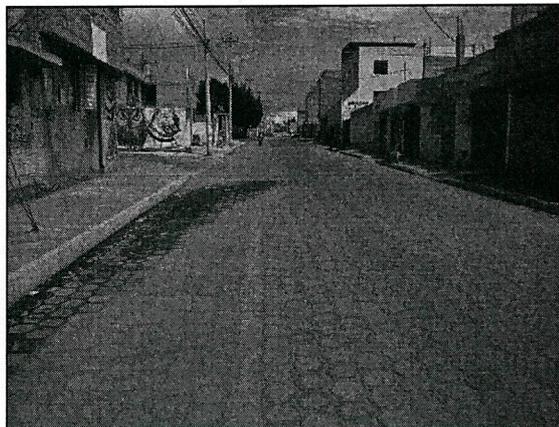
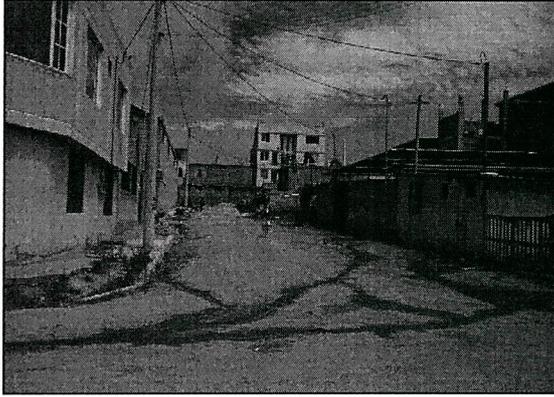
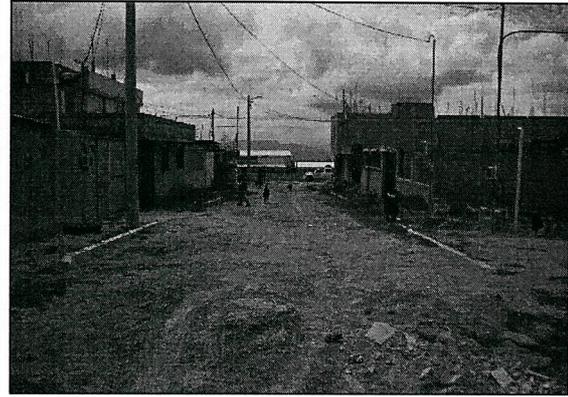
9.1 Vías y pasajes existentes en el AHHYC

El asentamiento humano de hecho y consolidado, cuenta con un espacio de área verde, con infraestructura vial de tierra que permite acceder al mismo, donde estos espacios necesitan ser intervenidos para fortalecer la convivencia colectiva y conllevar una planificación en desarrollo y bienestar de los moradores que habitan en el asentamiento, y de esta forma garantizar el buen vivir de las personas, y no existen centro de salud, centro de educación y equipamientos cercanos al asentamiento.

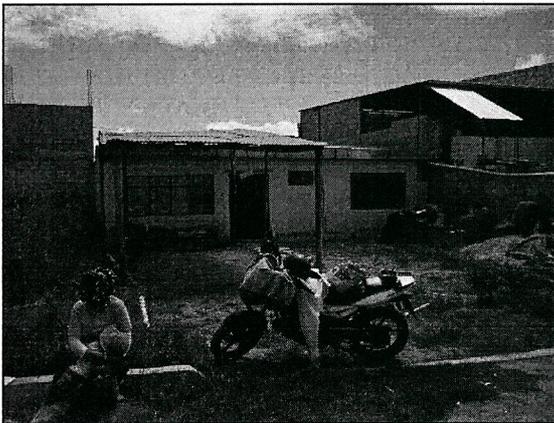
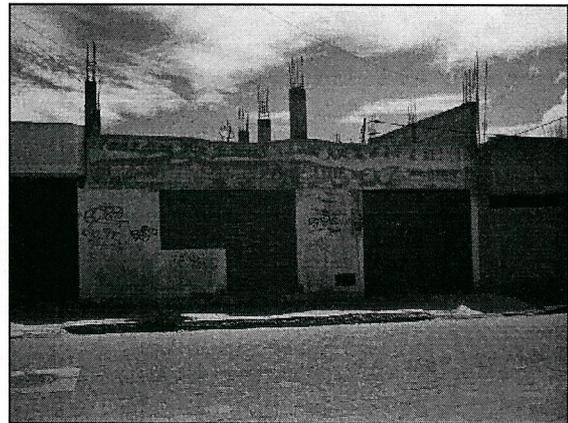
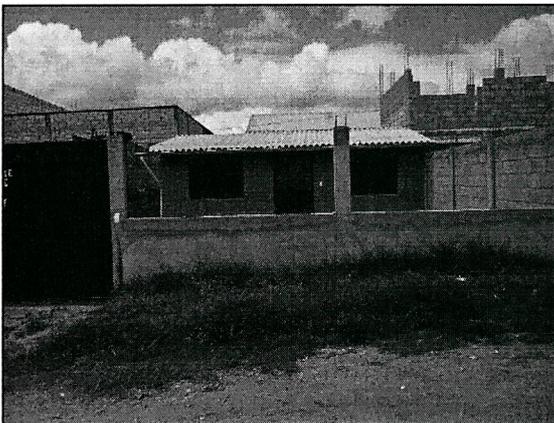
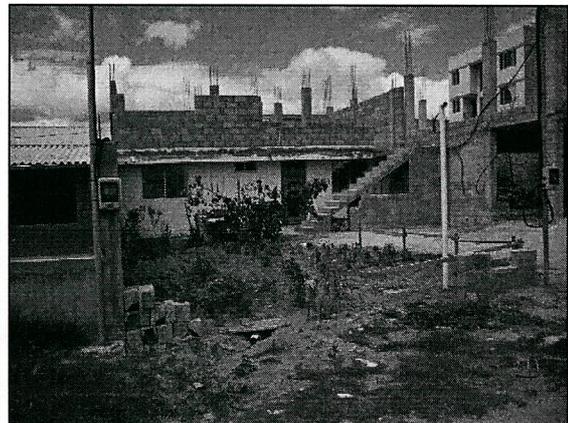
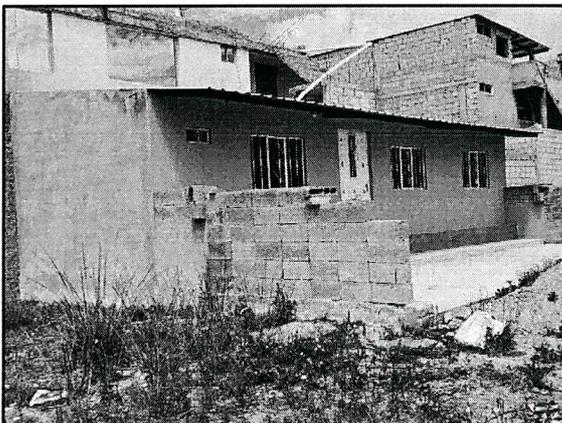
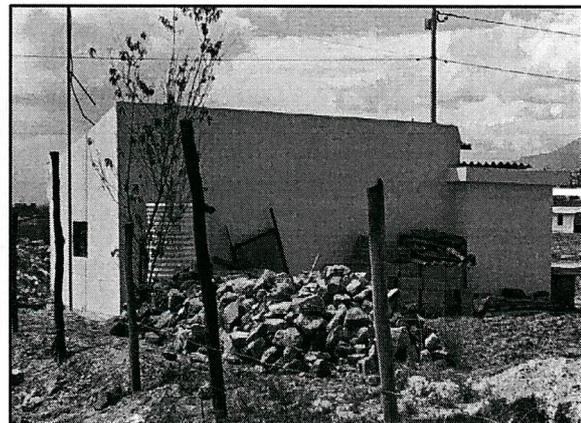
9.2 Materiales de las edificaciones construidas en el área de estudio:

De la inspección realizada “In Situ” el 23 de septiembre de 2020 y en base a la información proporcionada por los moradores del asentamiento se determinó que el predio tiene una consolidación del 52%, por cuanto de conformidad con el levantamiento planialtimétrico el predio se encuentra fraccionado actualmente en 50 lotes, de los cuales 26 cuentan con construcciones (viviendas), cuyas características en su mayoría se encuentran conformadas de una sola planta elaboradas de bloque, loza, cinc y enlucido.

A partir de la inspección realizada en “*In Situ*”, se verificó que, las estructuras de las viviendas son de carácter informal, puesto que, no cuentan con planos aprobados, normativa que garantice su ejecución y control de la construcción de la misma.
