Asunto: Informe de Productividad  
Ticket GDOC N°- 2019-013258

**Asunto:** Se solicita informe de productividad

**ANEXO FOTOGRAFICO QUEBRADA CARRETAS PREDIOS QUE SOLICITAN ADJUDICACION**

**INFORME TÉCNICO**  
**CALIFICACIÓN DE RIESGO - ADJUDICACIÓN**  
Predio No. 6801607 C.C. 13108-02-058, Propietario: NICOLALDE LOPEZ CARLOS XAVIER Y OTROS

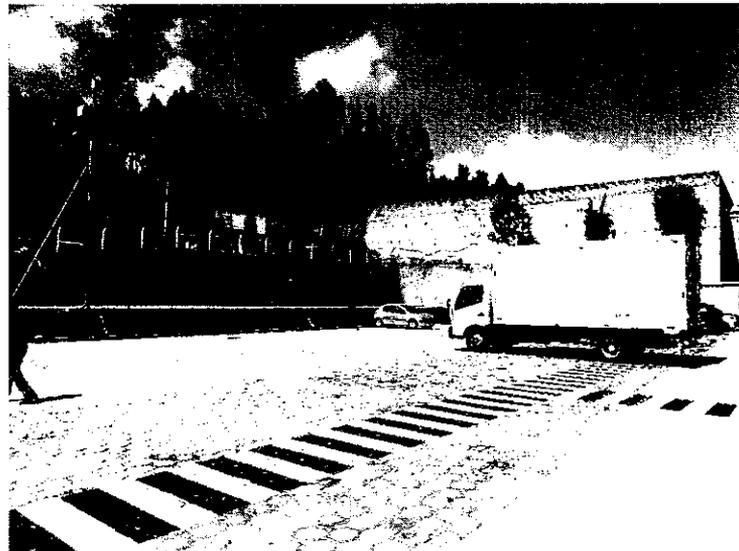
5.1.1 Predio inspeccionado

<p><b>USO Y OCUPACIÓN:</b></p> <p>El predio N° 680160 de acuerdo a la información disponible establecida en el Informe de Regularización Metropolitana (IRM), presenta zonificación:</p> <ul style="list-style-type: none"> <li>- A13 (A804i-60); Forma de ocupación de suelo: (A) Aislada; Clasificación del suelo: (SU) Suelo urbano; Uso principal: (I3) Industrial 3; Factibilidad de Servicios básicos: Si; Número de pisos permitidos: 4. (<b>Mapa 5.2.4</b>).</li> </ul> <p><b>VULNERABILIDAD DE ELEMENTOS EXPUESTOS:</b></p> <p>Actualmente en el área solicitada para adjudicación y según la versión del propietario de inmueble, en el área de relleno se encuentra implementado un colector cuya construcción fue realizada bajo la supervisión de la EPMAPS, quienes realizan revisiones frecuentes al estado de la infraestructura, sin embargo el mantenimiento del mismo corre de cuenta de la empresa. Colindante a la esta área se encuentra la zona de parqueaderos por lo que no existen estructuras que estén construidas sobre el área de solicitada para adjudicación (<b>5.1 Soporte Fotográfico</b>).</p>

- El área solicitada en adjudicación corresponde a un relleno en la quebrada Carretas ubicada en la parte posterior del predio, como lo corrobora el oficio DMC-CE-12633 emitido por la Dirección Metropolitana de Catastro en octubre de 2018, adjunto en el expediente.
- Por lo tanto en las condiciones actuales, el nivel de **amenaza** se lo considera **bajo** frente a **movimientos en masa** de tipo deslizamientos y **medio** frente a movimientos en masa de tipo **subsistencia**; **moderado** frente a la **amenaza sísmica**; y, **bajo** frente a la **amenaza volcánica**.
- En base al análisis realizado durante la evaluación del predio propiedad de la señora Nicolalde López Carlos Xavier y Otros, la calificación de niveles de amenazas a las cuales se encuentra expuesta el área del terreno solicitada en adjudicación, se considera que se puede continuar con el trámite de adjudicación.

- Se recomienda al propietario, evitar la construcción en el área solicitada a adjudicar, y en caso de que el proceso sea favorable, se mantenga el predio en condiciones de seguridad y salubridad a fin de proteger de posibles afectaciones a los moradores y a las infraestructuras públicas y privadas presentes en la zona.
