ACTA DE INSPECCION JUDICIAL

Informe Pericial Ing. José Álvarez Palma.

Juicio Ordinario (Prescripción Extraord. Adquisitiva de Dominio) N: 173 24 2013 0515

Provincia: Pichincha, Cantón: Quito, Parroquia: Calderón, Barrio: Cuerpo de Bomberos de Quito, Lote número 33 ubicado en la Calle "C", cuyo ingreso al inmueble es perpendicularmente por la Av. Panamericana Norte que conecta con la Calle número E14A.

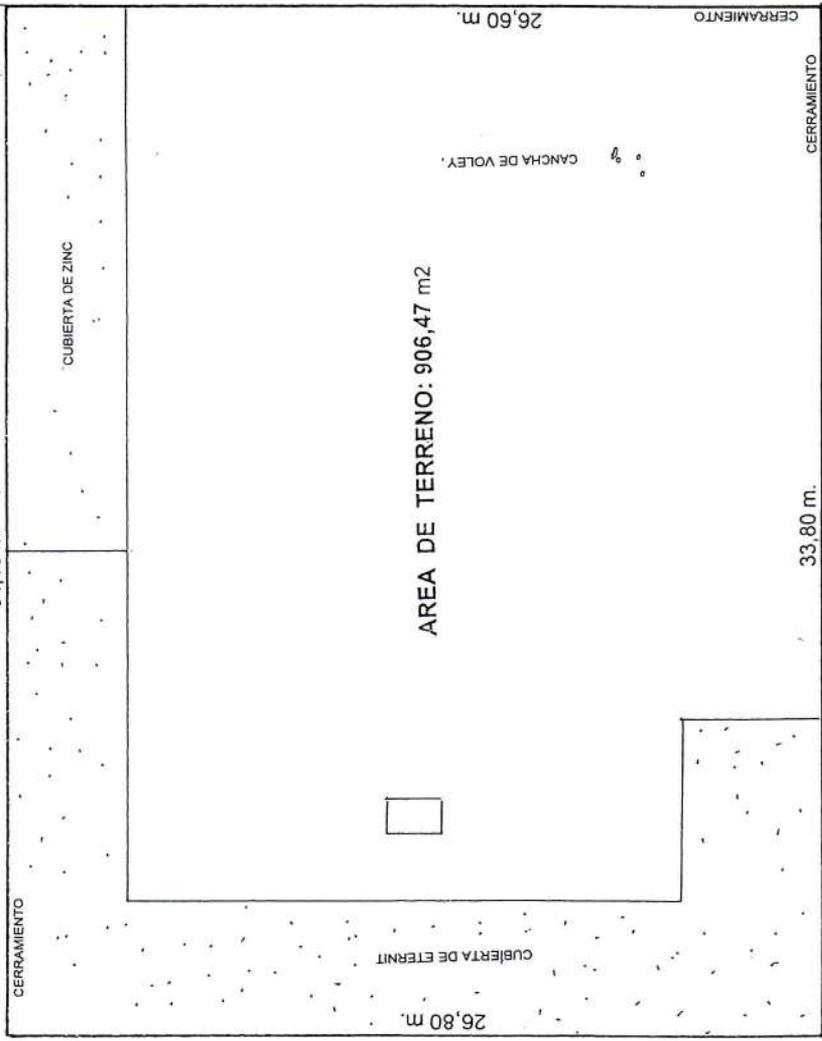
Plano 01

AREA DE TERRENO: 906,47 m2

LEVANTAMIENTO PLANIMETRICO

De acuerdo al Levantamiento Planimetrico, adjunto al informe, **TECNICAMENTE** su área de terreno y sus LINDEROS singulares son:

26/10 Norte: 34,10 m. Con lote 32 de propiedad del Sr. Luis García.

11/12 Sur: 33,80 m. Con lote 35 Prop. Sr. Rafael Rojas Chasi y con el lote 34 Prop. Sra. Blanca Rojas Chasi.

35/0 Este 26,60 m. Con Calle Pública "C".

37/0 Oeste 26,80 m. Con Propiedad Barrio "Eloísa".

Superficie de Terreno: 906,47 m².
