Unidad Especial  
**REGULA  
TU BARRIO**

### REFERENTE AL ASENTAMIENTO HUMANO DE HECHO Y CONSOLIDADO DE INTERÉS SOCIAL DENOMINADO BARRIO "ALGARROBOS DE LANDÁZURI"

# INFORME DE REPLANTEO VIAL

**INFORME TÉCNICO**  
**Evaluación de Riesgo: Solicitud UERB**

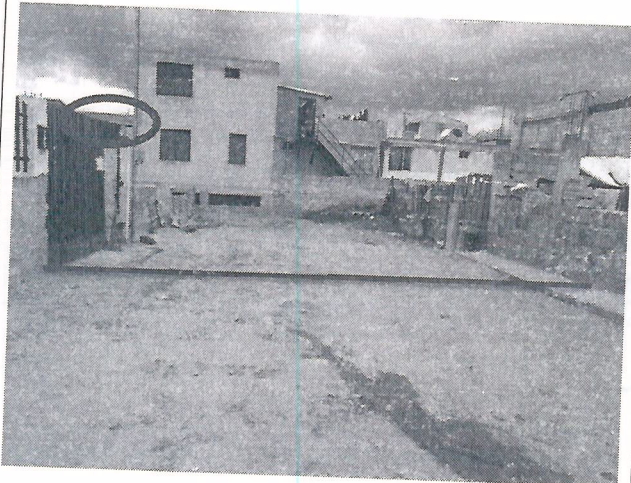
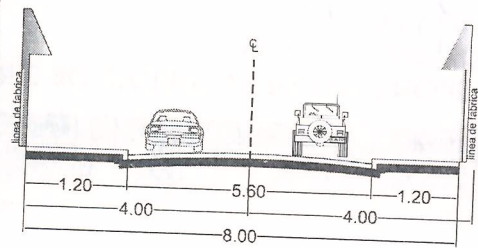
ANEXOS	
Inspección	Sección transversal calle SARA YURAK

ANTECEDENTES		
Documento de referencia:	Documento Nro. GADDMQ-SGCTYPC-UERB-2020-0930-M	
Solicitante:	AB. PAUL GABRIEL MUÑOZ MERA	
Requerimiento:	Actualización de Replanteo vial del predio # 395062	
DATOS DEL PREDIO según IRM No. Consulta		
Propietario:	GUAMAN SIMBANA ROSARIO	
No. Predio:	395062	
Parroquia:	CALDERON	
Barrio/Sector:	LANDAZURI	
Área según escritura	7356.00 m <sup>2</sup>	
Área gráfica (SIREC)	5697.01 m <sup>2</sup>	
INFORMACIÓN VIAL		
<b>CALLE SARA YURAK</b>	Vía local existente aperturada aprobada por ordenanza (005/Ref.0016) (P.P.C) Plan Parcial Calderón; vía en tierra.	
SECCIONES		
<b>Sección total</b>	<b>Calzada</b>	<b>Aceras</b>
8.00 metros	5.60 metros	1.20 metros a cada lado

La Unidad de Territorio y Vivienda de la Administración Zonal Calderón, certifica que se procedió a realizar la inspección y medición en sitio de las calles: SARA YURAK, con la finalidad de actualizar el INFORME DE AFECTACION Y REPLANTEO VIAL - RV CDZ 062 - JZTV - 2015, determinando que el predio No. 395062 en la actualidad mantiene la **AFECTACIÓN VIAL de 920.80 m2**, descrita en el INFORME DE AFECTACION Y REPLANTEO VIAL - RV CDZ 062 - JZTV - 2015.

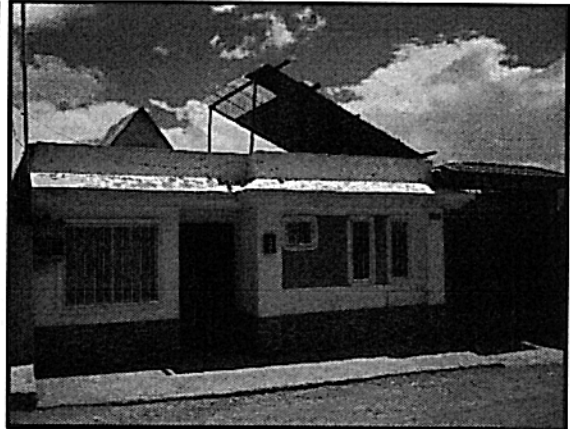
9.1.2 Materiales de las edificaciones construidas en el área de estudio

Ítem	Descripción
Área	20 lotes, pertenecientes al barrio "Algarrobos de Landázuri", con un área total de 4.734 m <sup>2</sup>
PUOS	Según el Plan de Uso y Ocupación del Suelo del año 2018, el área de Uso Vigente es de tipo <b>Residencial Urbano 2</b> en su totalidad.
Relieve	Los predios evaluados están ubicados entre los 2635 m.s.n.m. y los 2630 m.s.n.m. con una diferencia altitudinal de cinco metros sobre el nivel del mar. Además, presenta superficies planas a casi planas con un rango de inclinación menor a los 5 grados sobre la superficie terrestre.
Número de Edificaciones	19 lotes con edificación.
Tipos edificación: Casa/edificio de departamentos/Media agua (Construcción Informal)	<p>Al tratarse de una inspección visual, no se realizó ninguna prueba de tipo exploratorio, ni de remoción de materiales, sino de la evaluación de las edificaciones observadas exteriormente a los elementos estructurales y no estructurales, así como de los materiales de construcción.</p> <p>En el área en análisis se identificó estructuras con las siguientes características:</p> <ol style="list-style-type: none"> <li>1. Edificaciones de una planta, constituidas con estructura de mampostería simple de bloque fijado con mortero (arena, cemento, agua), cubierta con correas de madera y planchas de fibrocemento.</li> <li>2. Edificaciones de una planta que cuentan con columnas de hormigón armado mampostería de bloque fijado con mortero, cubierta con correas de madera y planchas de fibrocemento, algunas de las edificaciones muestran problemas de humedad y porosidad del hormigón.</li> <li>3. Edificaciones de una planta que cuentan con columnas de hormigón armado mampostería de bloque fijado con mortero, cubierta con correas metálicas y planchas de fibrocemento, algunas de las edificaciones muestran problemas de humedad y porosidad del hormigón.</li> <li>4. Edificaciones de una planta, conformada con sistemas de pórticos (vigas y columnas) de hormigón armado, cubierta con una losa de hormigón armado, mampostería de bloque fijado con mortero.</li> <li>5. Edificaciones de dos plantas, constituidas con sistemas de pórticos de hormigón armado, entepiso y cubierta con losas de hormigón armado, mampostería de bloque fijado con mortero, algunas edificaciones muestran problemas de humedad y la patología estructural de columna corta.</li> <li>6. Edificaciones de dos plantas, constituidas con sistemas de pórticos de hormigón armado, entepiso con losas de hormigón armado, mampostería de bloque fijado con mortero, cubierta con correas metálicas y planchas de fibrocemento, algunas</li> </ol>

<p>edificaciones muestran problemas de humedad y la patología estructural de columna corta.</p> <p>7. Edificaciones de tres plantas que constan con sistemas de pórticos de hormigón armado, entrepiso y cubierta con losas de hormigón armado, mampostería de bloque fijado con mortero, existen edificaciones que presentan la patología estructural de columna corta o piso blando.</p> <ul style="list-style-type: none"> <li>• Edificaciones de cuatro plantas que constan con sistemas de pórticos de hormigón armado, entrepiso y cubierta con losas de hormigón armado, mampostería de bloque fijado con mortero, existen edificaciones con problemas de humedad.</li> </ul>
--	--
