Quito, 28 de agosto de 2015

Oficio No. 4147-STHV

**PROPUESTA PARA LA LIBERACION DE ESTRUCTURAS EDIFICADAS QUE  
PERTENECEN A LAS EXTERMINALES DEL ANTIGUO AEROPUERTO MARISCAL  
SUCRE EN EL PARQUE BICENTENARIO**

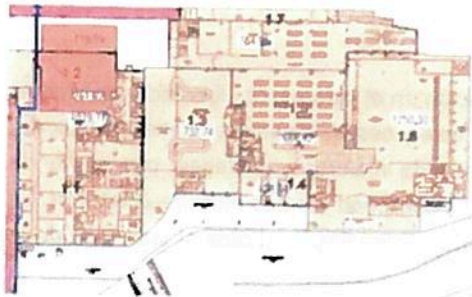
**Planta Baja**

Se recomienda una liberación total del área en planta baja, primera alta y planta de cubiertas, con excepción de la conservación total de la torre de control original. La liberación incluye estructuras de columnas de hormigón, acero y otros. La torre de control, de estructura metálica, cuya construcción es posterior, puede ser desmontada y reutilizada en otro sitio dentro del mismo parque.

ÁREA	TRATAMIENTO	M2 en planta baja y planta alta
Torre de Control original y ampliación	Conservación Total	417,65m <sup>2</sup>
Sala de Operadoras	Liberación Total	7.174,72m <sup>2</sup>
Recepción de equipaje		
Restaurante		
Archivo AMT		
Hall de Chequeo Nacional		
Cafetería embarque aeroservicios		
DAC/ seguridad		
Salas TAME VIP		
Centro de crisis

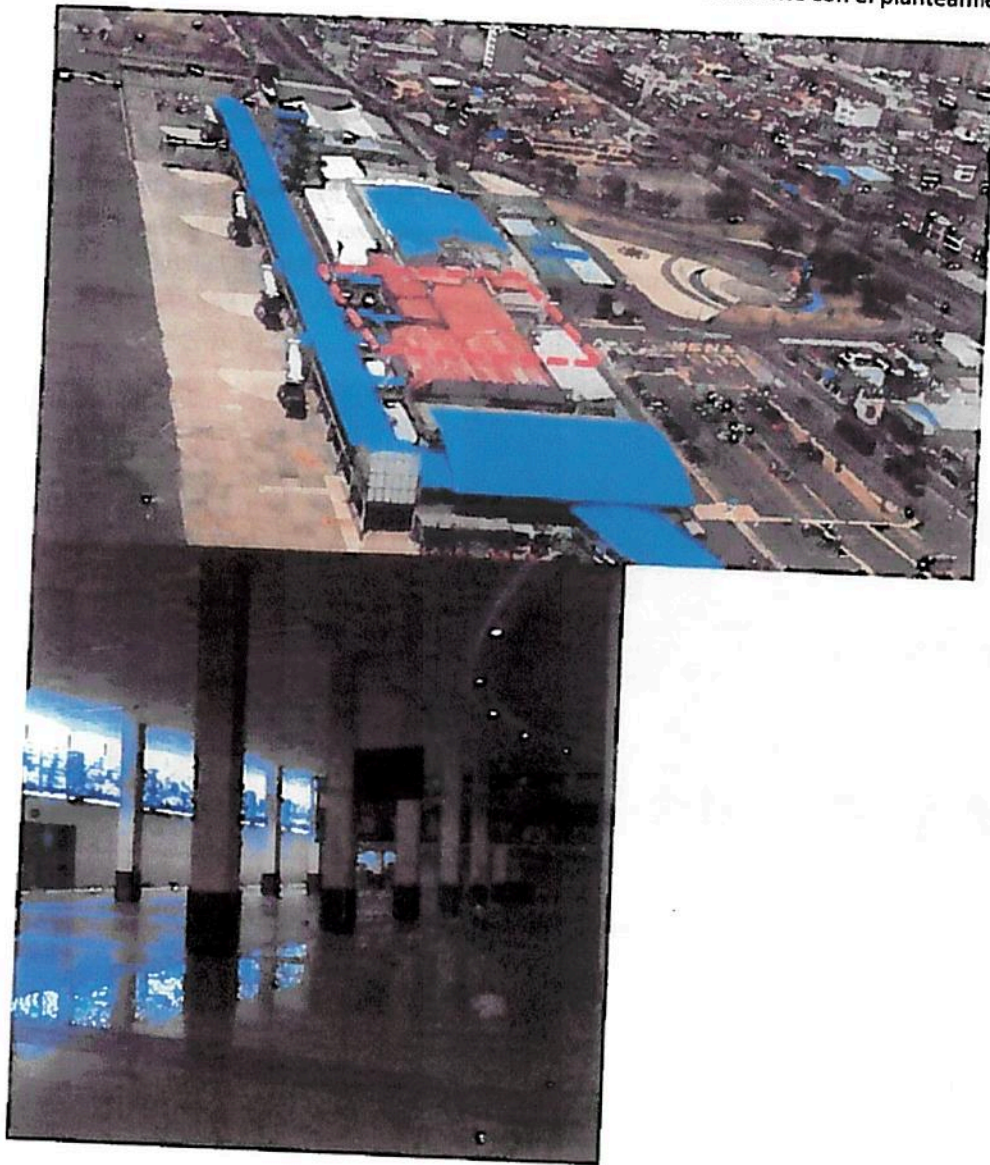
### 1) Terminal Original.-

La edificación original correspondiente al ex aeropuerto Mariscal Sucre ha sido modificada y ampliada en múltiples ocasiones y se dificulta mucho la lectura de su morfología original, aunque en el interior se mantiene la estructura en secuencia, lo cual es coherente con el planteamiento inicial.

Debido a las transformaciones que ha sufrido durante el tiempo de servicio de la terminal, los valores patrimoniales relacionados con su originalidad han sido ocultados, por lo tanto, en esta edificación deben ser eliminados todos los añadidos internos para recuperar su valor histórico o patrimonial. De igual manera, al contener murales que sí son parte del patrimonio cultural de la ciudad, es recomendable la conservación total de este bloque y la liberación de todas las estructuras interiores en el mismo.

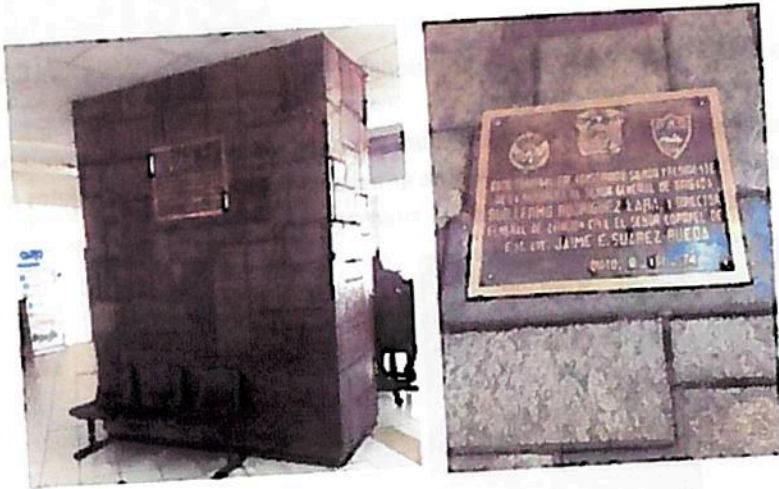
- *"Panel escultura mural S/N"*

Es una obra de arte de alta calidad y técnica que se ubica en un área importante del ex terminal, visible para todos los pasajeros que llegaban a la ciudad. Se trata de una obra sobrepuesta al muro de la sala de arribo internacional, que por su técnica es factible de ser reubicada aunque con técnicas especializadas y garantizando un traslado seguro.

Se recomienda el traslado y la puesta en valor de esta obra.

**NOTA:** En cuanto a la placa existente en el área internacional, se recomienda moverla hacia el edificio de la terminal original, con el objeto de mantenerla como parte del conjunto a conservar. De ser este el caso, se debería dar un tratamiento de protección a los materiales.
