**INFORME LEGAL REFERENTE AL
ASENTAMIENTO HUMANO DE HECHO Y CONSOLIDADO DE INTERÉS SOCIAL
DENOMINADO "BELLA AURORA"**

Asunto: Regularización de Área de terreno del predio 501112 perteneciente al Asentamiento Humano de Hecho y Consolidado de Interés Social denominado: "Bella Aurora".

ASUNTO: Se solicita los informes de actualización gráfica y de regulación de excedentes o diferencias de áreas de terreno del Asentamiento Humano de Hecho y Consolidado de Interés Social denominado: "Bella Aurora".

ACTA DE SOCIALIZACIÓN DEL INFORME DE RIESGOS
ASENTAMIENTO HUMANO DE HECHO Y CONSOLIDADO DE INTERÉS SOCIAL DENOMINADO: "BELLA AURORA"

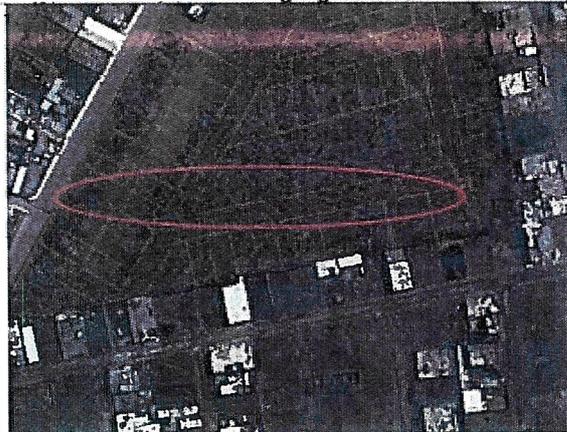
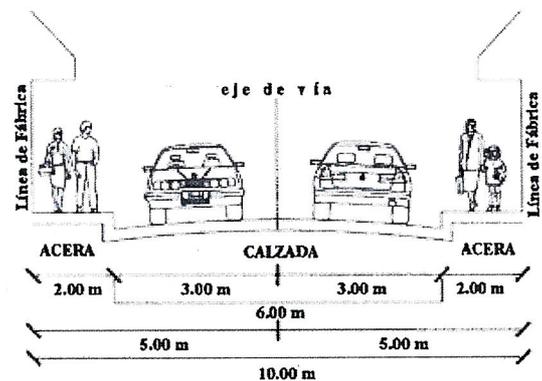
10.00 metros	6.00 metros	2.00 metros a cada lado
INFORMACIÓN GRÁFICA		
Ubicación geográfica	Sección transversal de la calle "1"

ANTECEDENTES		
Documento de referencia:	GADDMQ-SGCTYPC-UERB-2019-0748-M	
Solicitante:	MSc. Rogelio Echeverría Coordinador de la Unidad Especial Regula Tu Barrio - Quitumbe	
Requerimiento:	Informe de trazado Vial	
DATOS DE LA VIA SOLICITADA		
Nombre de la calle:	Calle "1"	
Parroquia:	Guamaní	
Hoja de Trazado y Regularización Vial:	32909 - 32910	
DETALLES		
CALLES "1" EN PROCESO DE APROBACIÓN	Calle "1", con una sección constante de 10.00 m. se encuentra aperturado en tierra, con una longitud total de 181.93 m.	
Desde:	Calle Francisco Campos	
Hasta:	Calle "4"	
SECCIÓN TRANSVERSAL		
Sección total	Calzada	Aceras

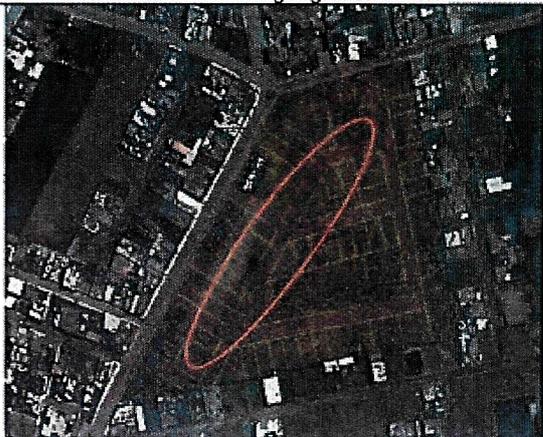
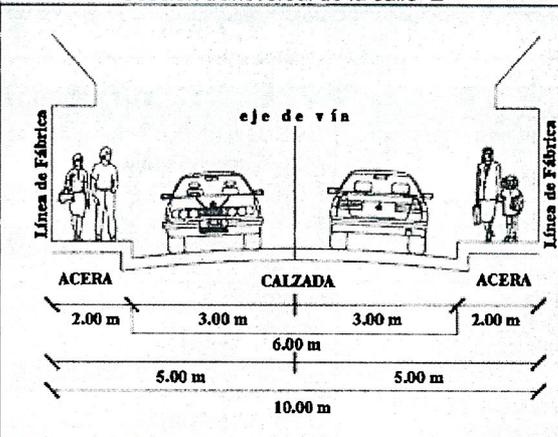
INFORMACIÓN GRÁFICA	
Ubicación geográfica	Sección transversal de la calle "2"

DATOS DE LA VIA SOLICITADA		
Nombre de la calle:	Calle "2"	
Parroquia:	Guamaní	
Hoja de Trazado y Regularización Vial:	32909 - 32910	
DETALLES		
CALLES "2" EN PROCESO DE APROBACIÓN	Calle "2", con una sección constante de 10.00m. La calle se encuentra aperturado en tierra con una longitud total de 214.35 m.	
Desde:	Lindero sur	
Hasta:	Calle "4"	
SECCIÓN TRANSVERSAL		
Sección total	Calzada	Aceras

10.00 metros	6.00 metros	2.00 metros a cada lado

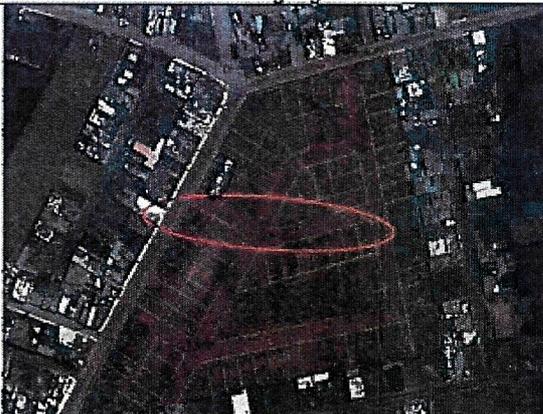
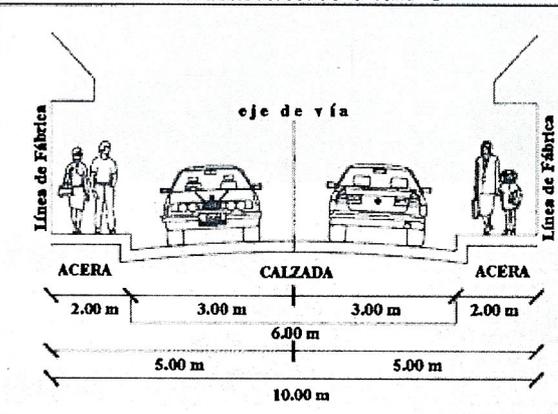
INFORMACIÓN GRÁFICA	
Ubicación geográfica	Sección transversal de la calle "3"

DETALLES	
CALLES "3" EN PROCESO DE APROBACIÓN	Calle "3", con una sección constante de 10.00m. La calle se encuentra aperturado en tierra con una longitud total de 129.18 m.
Desde:	Calle Francisco Campos
Hasta:	Calle "4"

SECCIÓN TRANSVERSAL		
Sección total	Calzada	Aceras
10.00 metros	6.00 metros	2.00 metros a cada lado

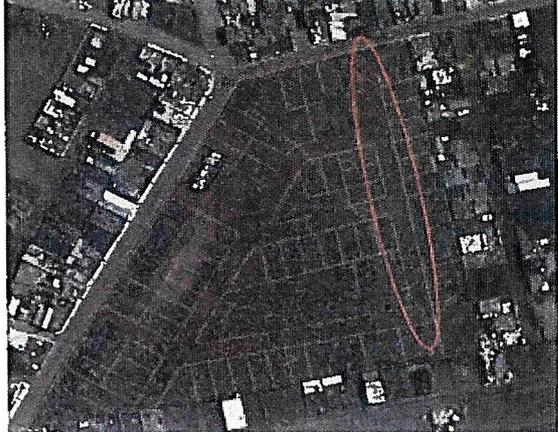
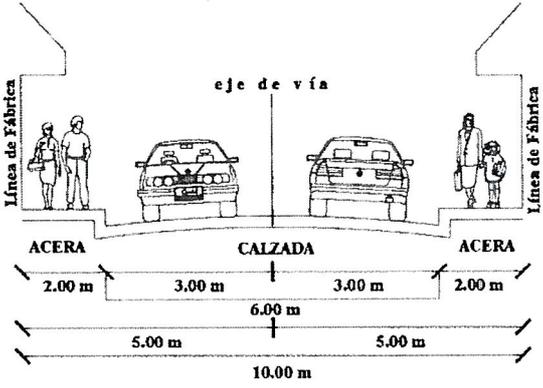
10.00 metros	6.00 metros	2.00 metros a cada lado
INFORMACIÓN GRÁFICA		
Ubicación geográfica	Sección transversal de la calle "4"

DETALLES		
CALLES "4" EN PROCESO DE APROBACIÓN	Calle "4", con una sección constante de 10.00m. La calle se encuentra aperturado en tierra con una longitud total de 175.23 m.	
Desde:	Calle "1"	
Hasta:	Calle "Leopoldo Chávez"	
SECCIÓN TRANSVERSAL		
Sección total	Calzada	Aceras
