Asunto: Estudios e informes de ejecución Calle José de La Cuadra

MEMORIA TÉCNICA DESCRIPTIVA

MUROS DE TIERRA ARMADA AMPLIACIÓN VÍA SAN JOSÉ DE LA CUADRA

MEMORIA TÉCNICA DEL PROYECTO

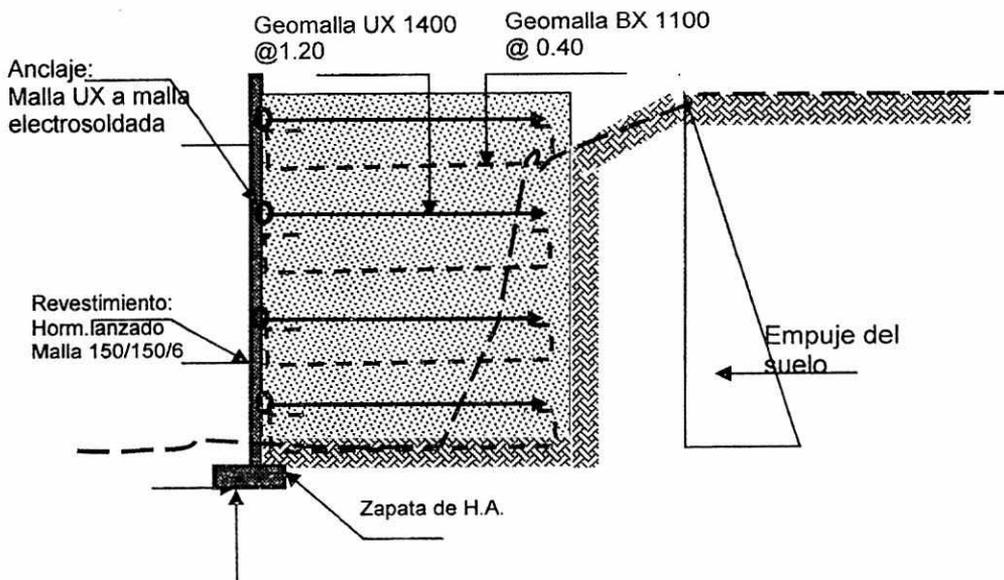
ESQUEMA DE MURO DE SOSTENIMIENTO

Los muros de tierra armada son elementos homogéneos y estables en sí mismos, constituidos por rellenos de capas de material (arenoso - limoso) separadas por capas de malla resistente (geomallas) adheridas por fricción al material de relleno, para mejorar la resistencia al cortante.

El forramiento de hormigón lanzado de pequeño espesor, es un elemento anclado al mismo relleno por medio de las geomallas uniaxial (**Ux**), que sirven de confinamiento y protección del material de relleno del muro. La estabilidad de los forramientos de está dada por la resistencia de la geomalla uniaxial (**Ux**).

- Los muros de sostenimiento de tierra armada protegidos con hormigón fueron cimentados por una zapata corrida sobre el suelo (de resistencia de $\pm 1.0 \text{ k/cm}^2$) para proporcionar una seguridad adecuada al pie del talud de los muros de tierra armada.
- Las aceras, barandas, bordillos y cunetas de la vía fueron diseñados con juntas de dilatación protegidas con sellos flexibles, para permitir desplazamientos verticales y horizontales por los asentamientos del suelo, sin causar afectaciones (fisuraciones) al material y mantener una permeabilidad adecuada para el relleno.

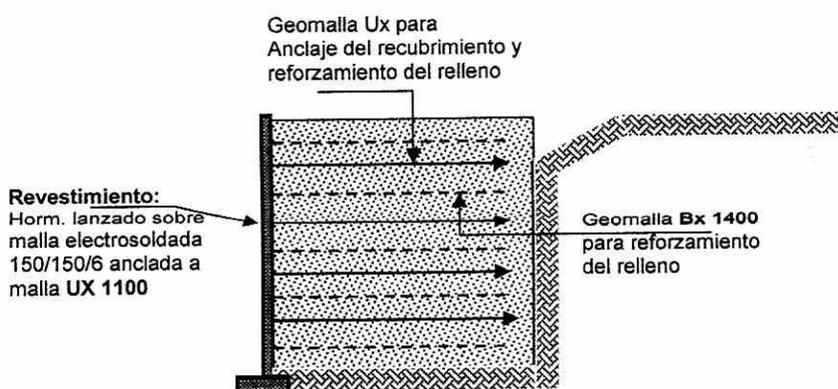
ESQUEMA DE MURO DE SOSTENIMIENTO

Geomallas de refuerzo.- Se utilizará geomallas tipo BX 1100 cada 0.40 m para confinar el suelo del relleno. Las mallas se doblaran en los extremo libre para evitar la salida del material.

Se utilizará geomallas tipo UX 1400 cada 0.80 m para anclar la malla electro-soldada del recubrimiento de hormigón lanzado.

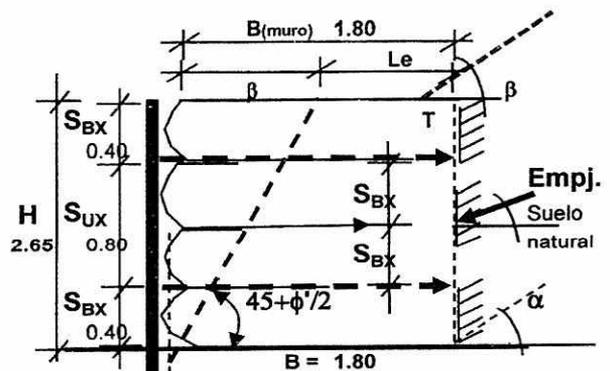
S_v = Esp. Vert.

L_e = Long. de anclaje

S_{BX} = Espaciamiento Geomalla BX

S_{UX} = Espaciamiento Geomalla UX

GEOMALLA	TIPO	Esp.(Sx)
Refuerzo del muro	BX1100	0.40
Anclaje forramiento	UX1400	0.80

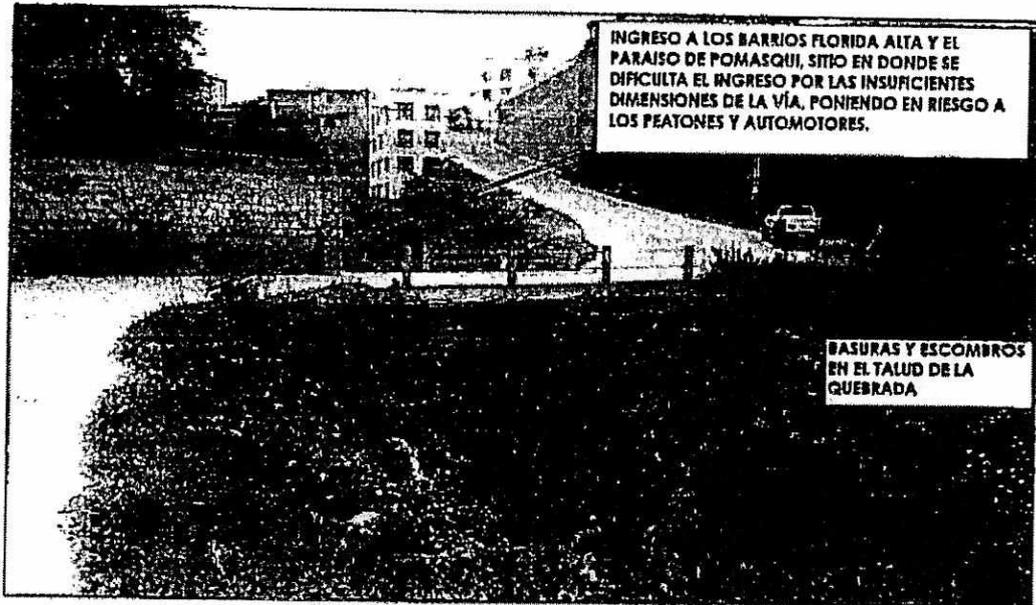
Foto 3

2.2. Observaciones	<p>CARACTERÍSTICAS FÍSICAS DEL TERRENO: El sitio en análisis se encuentra localizado en un área de relieves casi planos hasta sitios con pendientes moderadas (0% a 50%) (Ver mapa 4.3). la calle inicia desde la Intersección con la Autopista Manuel Córdova Galarza (ver foto 1, 2 y 3) (ver mapa 4.2) y continua paralela a la Quebrada Aluguilla hasta ingresar a los barrios Florida Alta y El Paraíso de Pomasqui, la calzada de la vía se encuentra lastrada y se observa una geometría insuficiente para el tránsito de automotores como de peatones.</p> <p>Al ingreso de la calle en el lado derecho se presenta una degradación del talud del predio N°120976 (ver foto 1) que al no existir el sistema de alcantarillado pluvial la escorrentía superficial a ingresado al mismo causando erosión del suelo.</p> <p>En la foto 3 se observa la ubicación del puente sobre la</p>

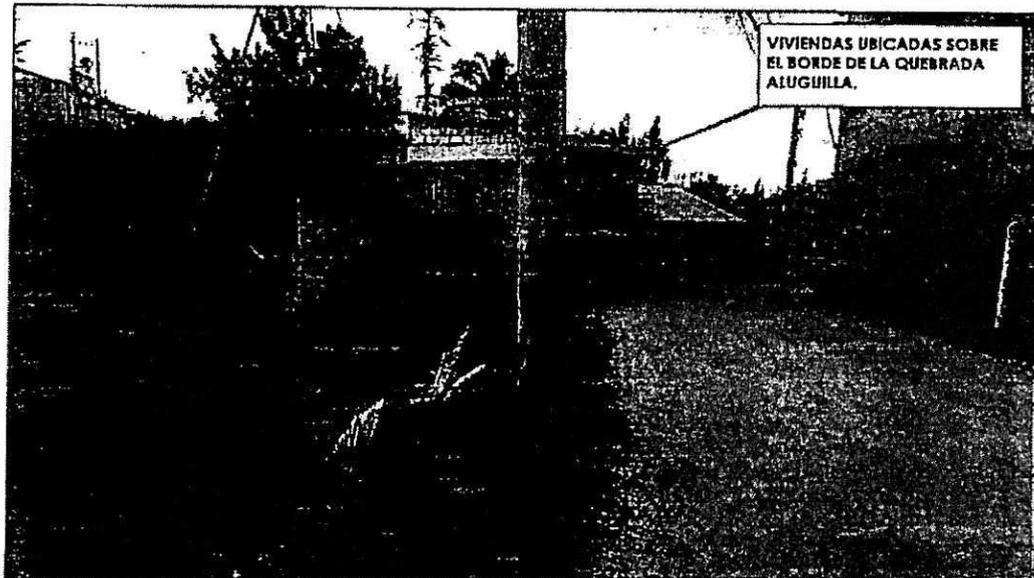
Foto 4

- Se observa en el predio N°120976 la implantación de viviendas sobre el borde de la quebrada (ver foto 4), que según se indica en el Informe de Regulación Metropolitana (IRM) existe la prohibición de construcción en la parte del predio identificada como zona de Protección Ecológica/Conservación del Patrimonio Natural (ver mapa 4.4) además se estaría incumpliendo el retiro de quebradas a partir

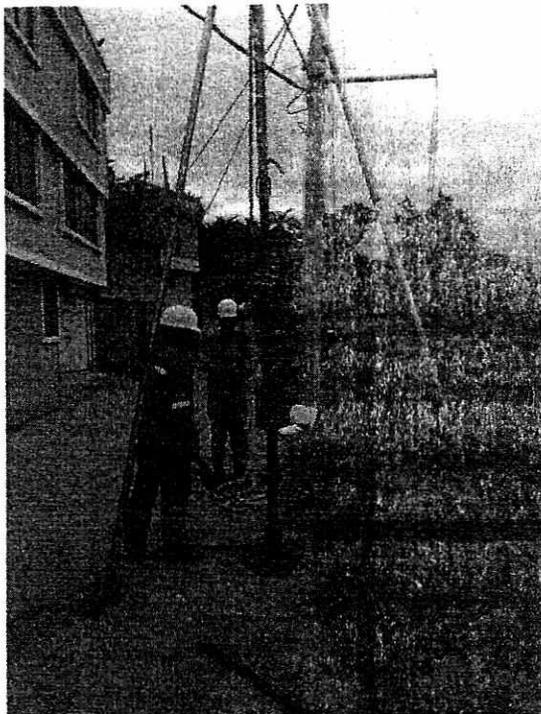
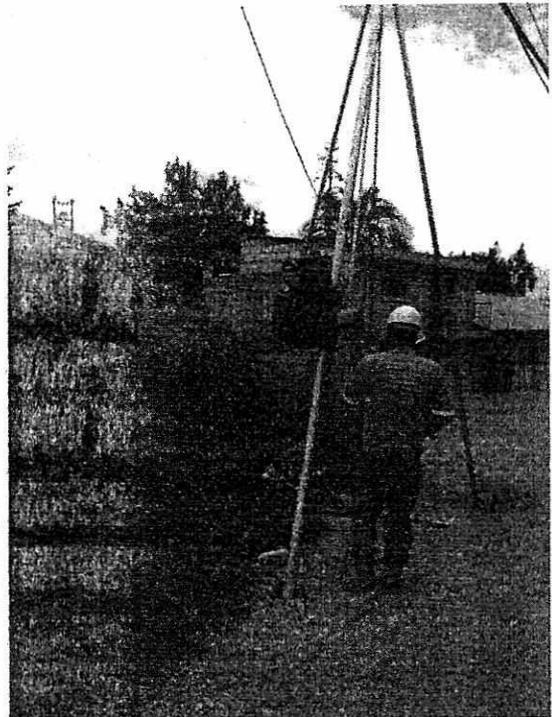
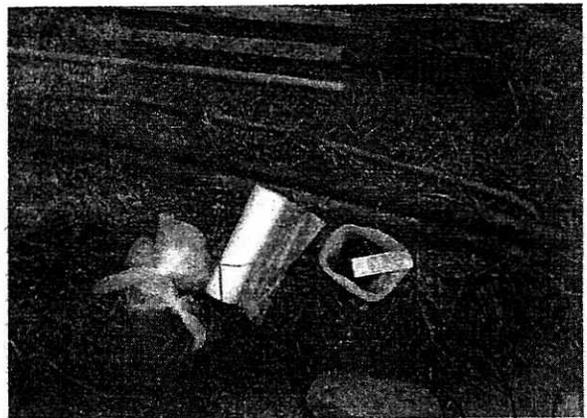
HOJA 1

PERFORACION SPT IN SITU Y RECUPERACION DE MUESTRAS INALTERADAS

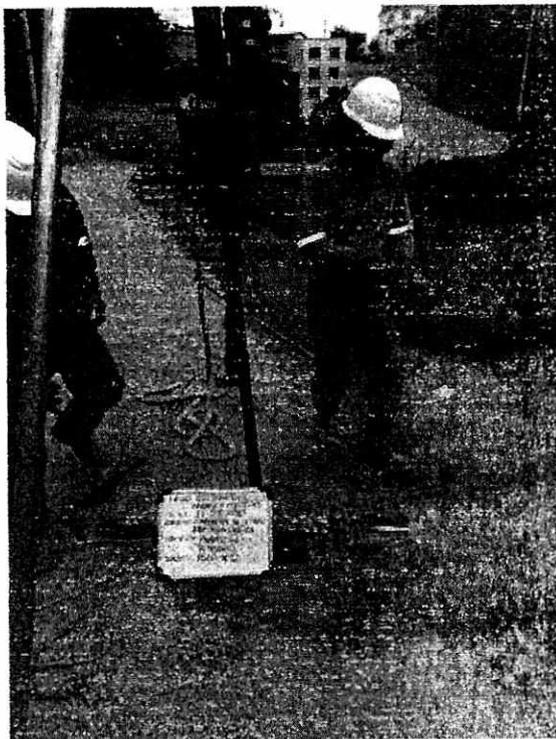
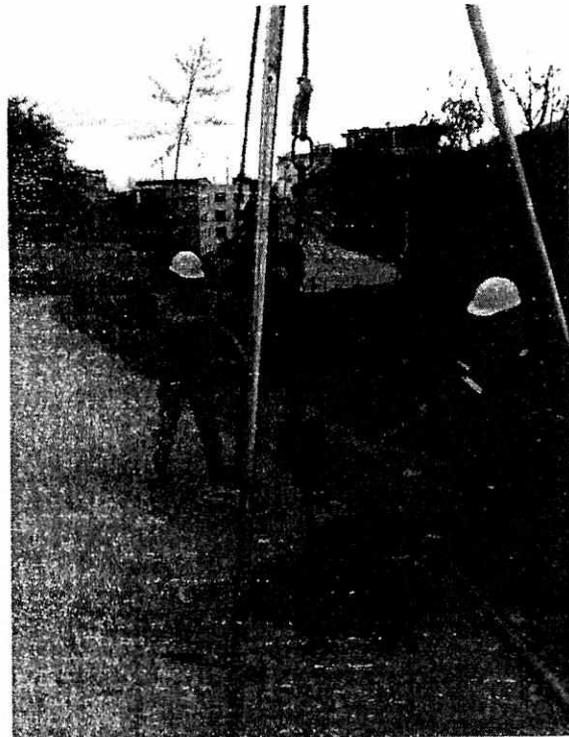
HOJA 2

PERFORACION SPT IN SITU Y RECUPERACION DE MUESTRAS INALTERADAS

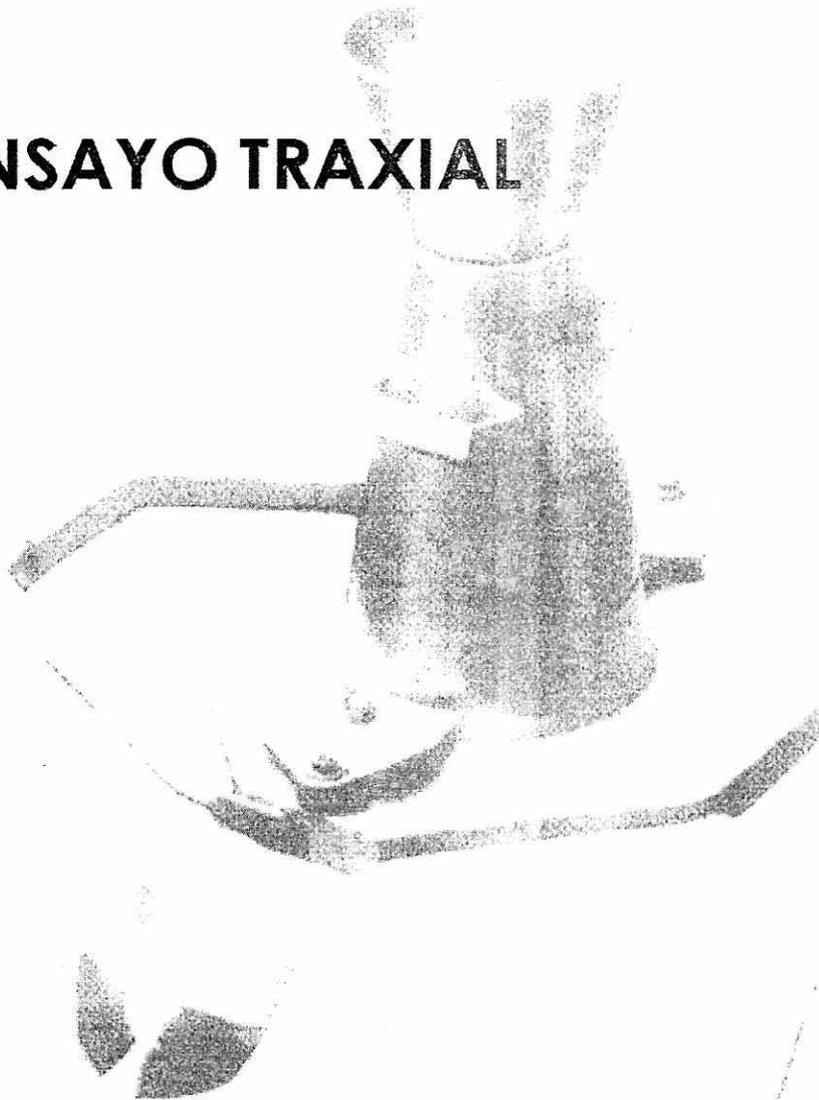
ENSAYO TRIAXIAL NO CONSOLIDADO NO DRENADO

CLIENTE ANDINO & ASOCIADOS MUESTRA No 1
 OBRA AMPLIACION DE LA CALLE JOSE DE LA CUAD PROFUND. 1,00 METROS
 UBICACION CALICATA 1 FECHA 22-mar
 ORDEN DE TRABAJO: O.T. 03-014076-01

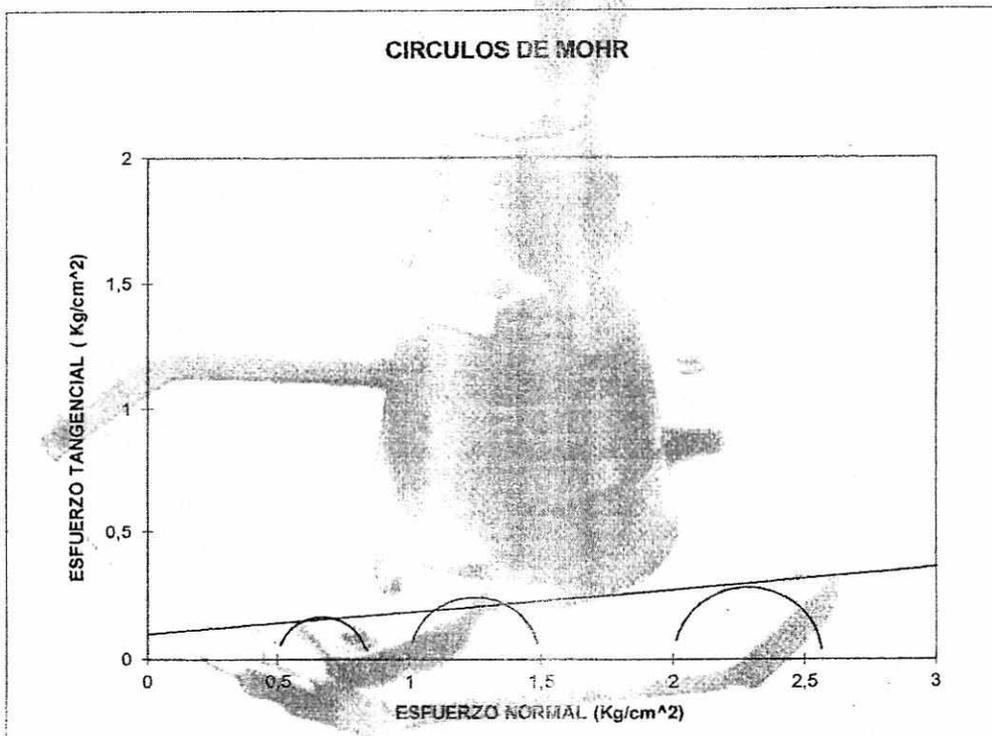
No	σ desv. Kg/cm ²	σ_3 Kg/cm ²	σ_1 Kg/cm ²	$(\sigma_1 - \sigma_3)/2$ Kg/cm ²	$(\sigma_1 + \sigma_3)/2$ Kg/cm ²
1	0,34	0,50	0,84	0,17	0,67
2	0,49	1,00	1,49	0,25	1,25
3	0,57	2,00	2,57	0,28	2,28

COHESION (kg/cm ²)	0,1
FRICCION (GRADOS)	5

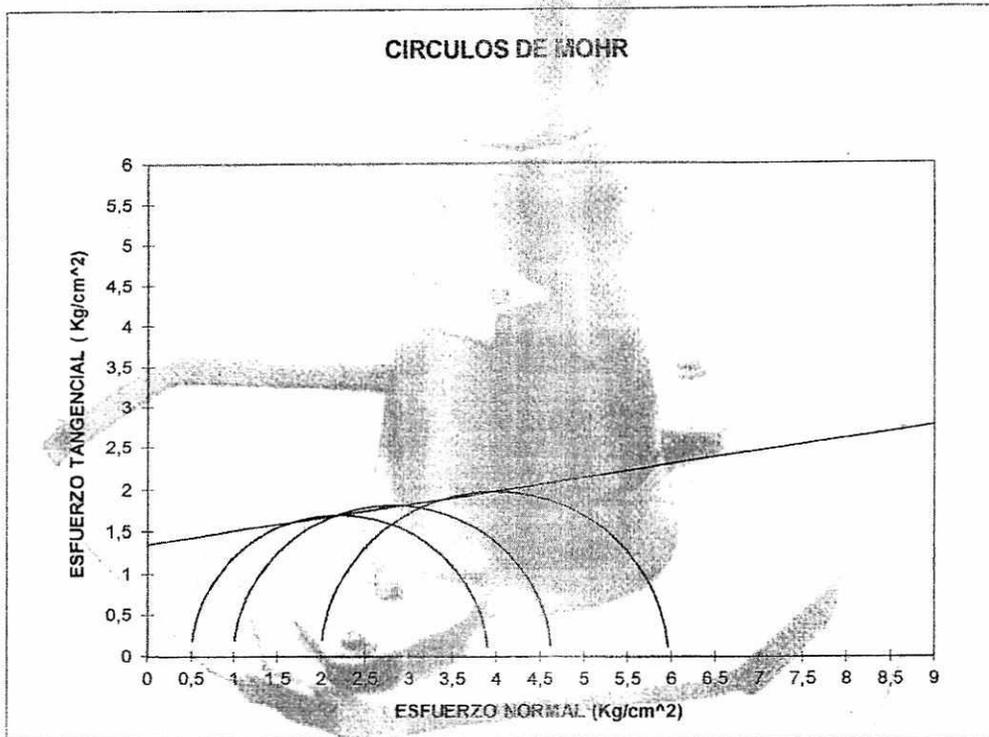
CLIENTE ANDINO & ASOCIADOS MUESTRA No 1
OBRA AMPLIACION DE LA CALLE JOSE DE LA CUAD PROFUND. 1,50 METROS
UBICACION CALICATA 2 FECHA 22-mar
ORDEN DE TRABAJO: O.T. 03-014077-01

No	σ desv. Kg/cm ²	σ_3 Kg/cm ²	σ_1 Kg/cm ²	$(\sigma_1 - \sigma_3)/2$ Kg/cm ²	$(\sigma_1 + \sigma_3)/2$ Kg/cm ²
1	3,40	0,50	3,90	1,70	2,20
2	3,62	1,00	4,62	1,81	2,81
3	3,95	2,00	5,95	1,98	3,98

COHESION (kg/cm ²)	1,35
FRICCION (GRADOS)	9
