**Informe Técnico Nro. GADDMQ-STHV-DMGT-2023-0853-IT**

**Asunto:** INFORME TÉCNICO ARQUITECTÓNICO DEL PROYECTO RESIDENCIA Y LOCALES COMERCIALES GUALLI CATAGÑA"-REFERENCIA TRÁMITE STHV-2023-1965-E y ALCANCE Nro. STHV-2023-2208-E

El proyecto de rehabilitación y sustitución Residencia y Local Comerciales Gaulli Catagña”, se desarrolla en el lote con predio Nro. 121157 con clave catastral Nro. 22021-01-005, ubicado en la calle sin definir, barrio SIN NOMBRE25, parroquia La Merced, propiedad de GUALLE TIPAN CLEMENCIA HRDS, según consta en el Sistema Urbano de Información Metropolitano, de acuerdo al Informe de Regulación Metropolitana (IRM) de consulta

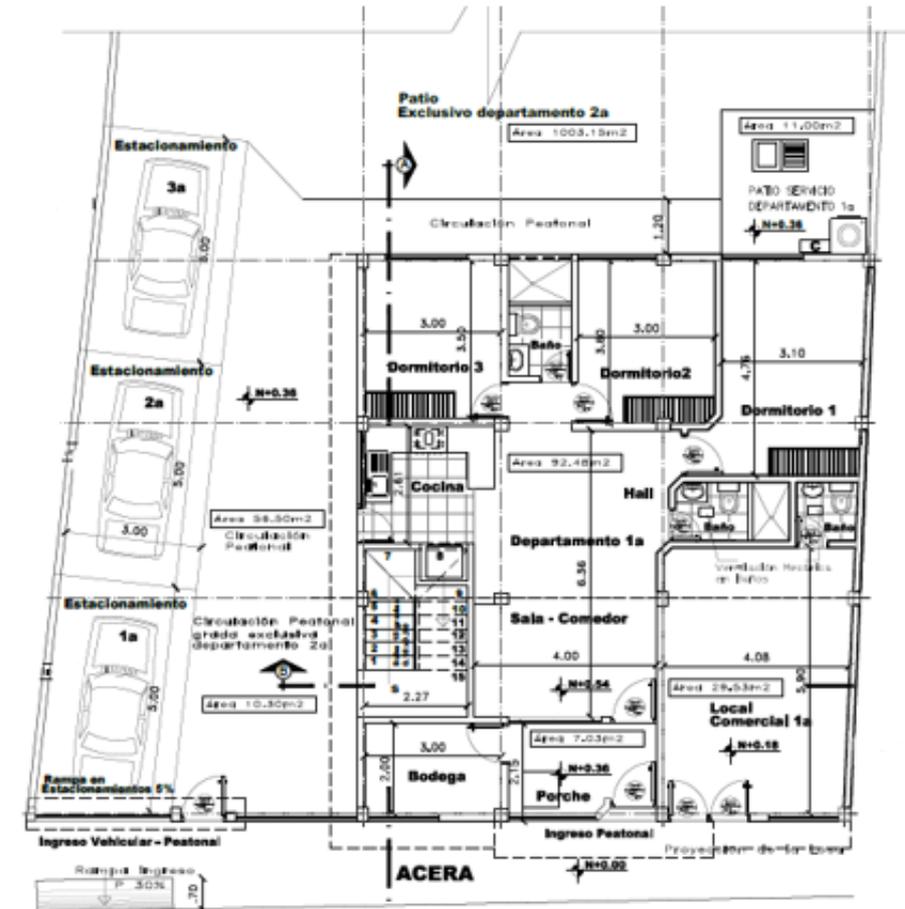
## PLANTA BAJA

Departamento 1a, local comercial 1a, porche, circulación peatonal grada exclusiva departamento 2a, circulación peatonal, patio servicio departamento 1a con los siguientes ambientes: porche, sala, comedor, cocina, tres dormitorios, dos baños completos, estacionamiento 1a, estacionamiento 2a, estacionamiento 3a, patio exclusivo departamento 2a, departamento 2a con los siguientes ambientes: sala, comedor, cocina, tres dormitorios, estar, lavado, hall dos baños completos.

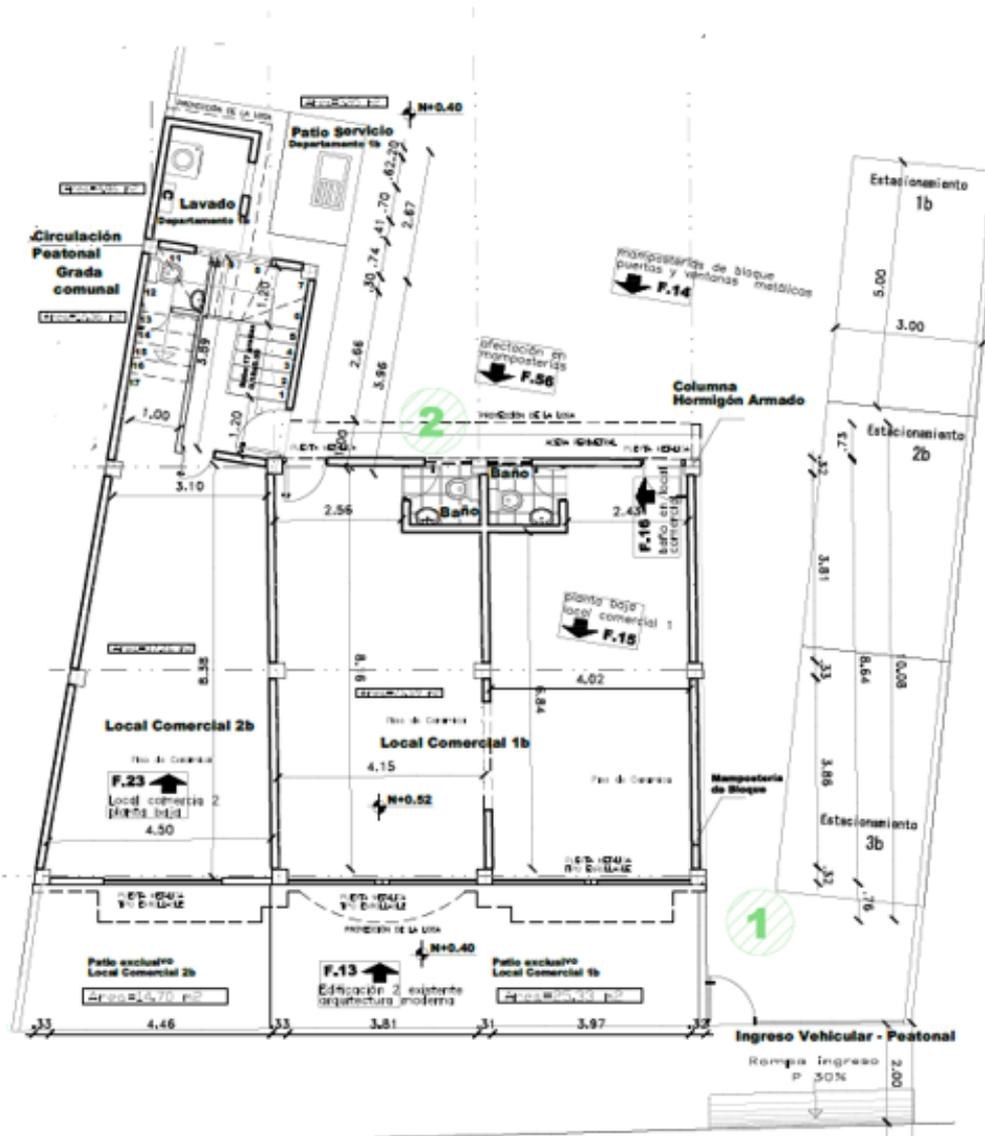
## PLANTA BAJA

Local comercial 1b, patio exclusivo local comercial 1b, local comercial 2b, patio exclusivo local comercial 2b, lavado departamento 1b, patio servicio departamento 1b, circulación peatonal grada comunal, circulación peatonal, estacionamiento 1b, estacionamiento 2b, estacionamiento 3b, bodega departamento 1b, patio exclusivo departamento 1b.

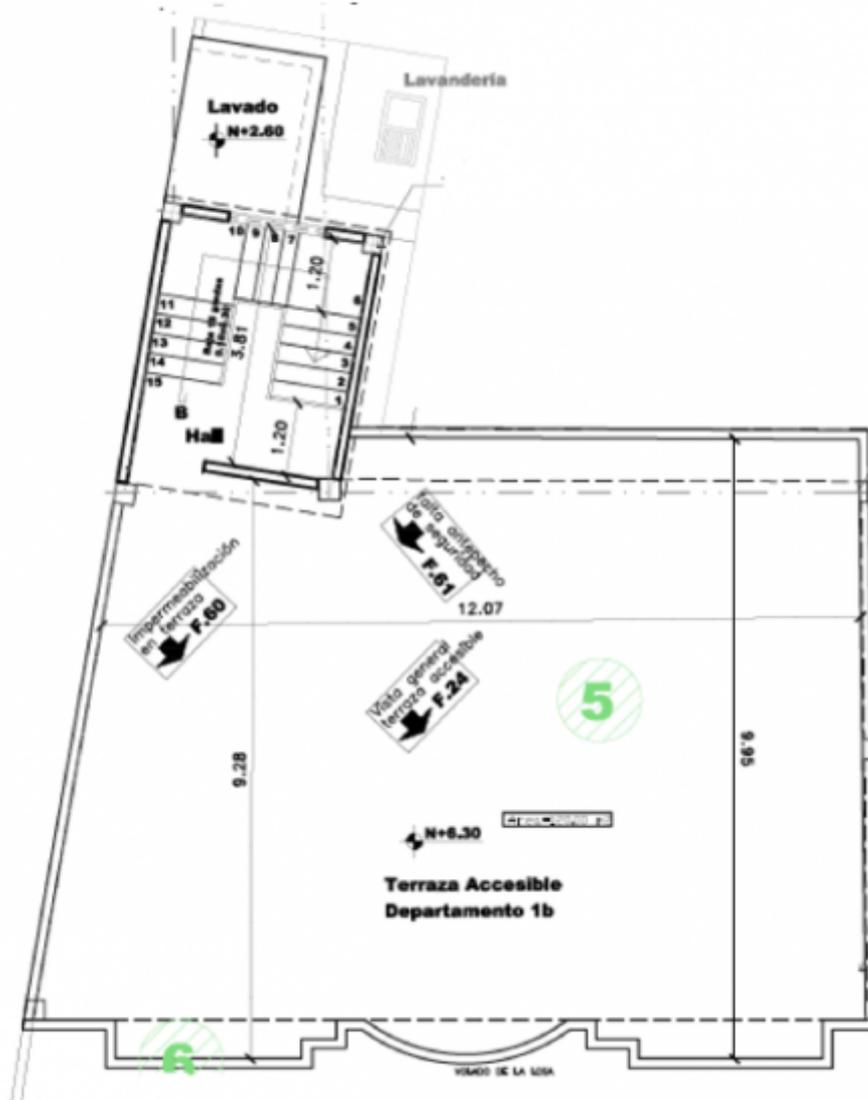
### PLANTA ALTA

Departamento 1b, circulación peatonal grada comunal,

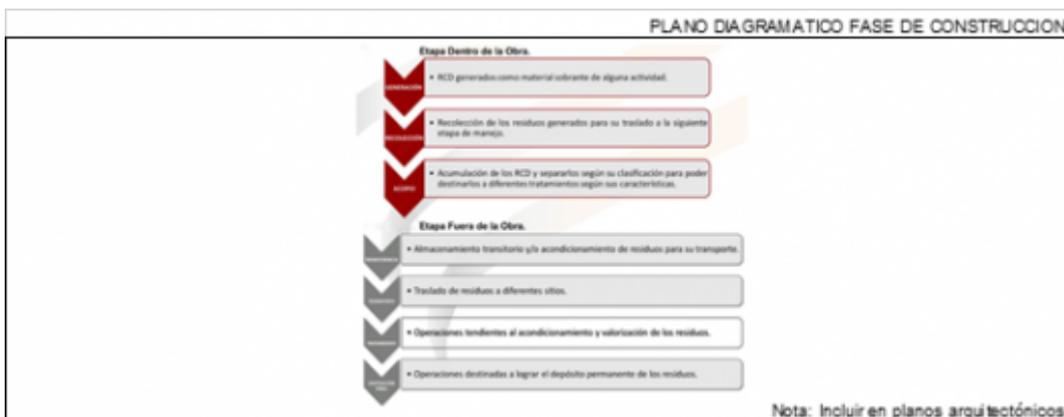
**PLANO DIAGRAMATICO FASE DE OPERACION DE CONSTRUCCION**

**DESCRIPCION DE LA GESTION DURANTE LA FASE DE OPERACION DE COSTRUCCION**

**RESIDUOS COMUNES:** Se verifica que los contenedores estén rotulados, con tapa de buen ajuste, de material impermeable, con protección al moho y a la corrosión y que no dificulte su movilidad. Se deposita los residuos en una funda de color negro y se la ubica dentro del contenedor.

**RESIDUOS ORGÁNICOS:** Se verifica que el contenedor está rotulado, con tapa de buen ajuste de material impermeable, con protección al moho y a la corrosión y que no dificulte su movilidad. Se colocará 2 contenedores de 2 litros para la gestión de los residuos orgánicos.

**RESIDUOS RECICLABLES:** Se verifica que el contenedor está rotulado, con tapa de buen ajuste de material impermeable, con protección al moho y a la corrosión y que no dificulte su movilidad. Se colocará 2 contenedores de 2 litros para la gestión de residuos reciclables. *Nota: Descripción textual*

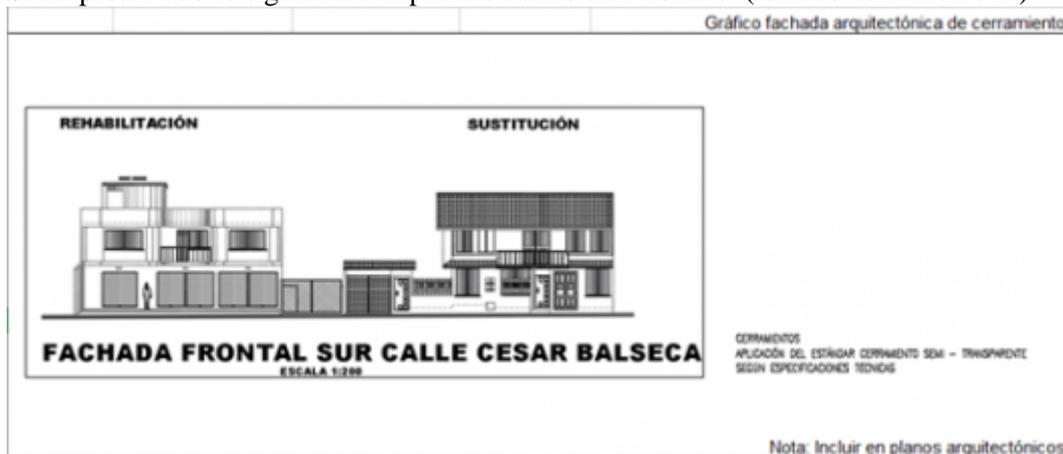
Se ha presentado lo siguiente cumpliendo con lo mencionado. (tomado de la memoria)
