**MEMORIA TECNICA**

**RESIDENCIA Y LOCALES**

**Edificación 2 Existente.**

# MEMORIA DESCRIPTIVA ESTRUCTURAL EDIFICACIONES EXISTENTES

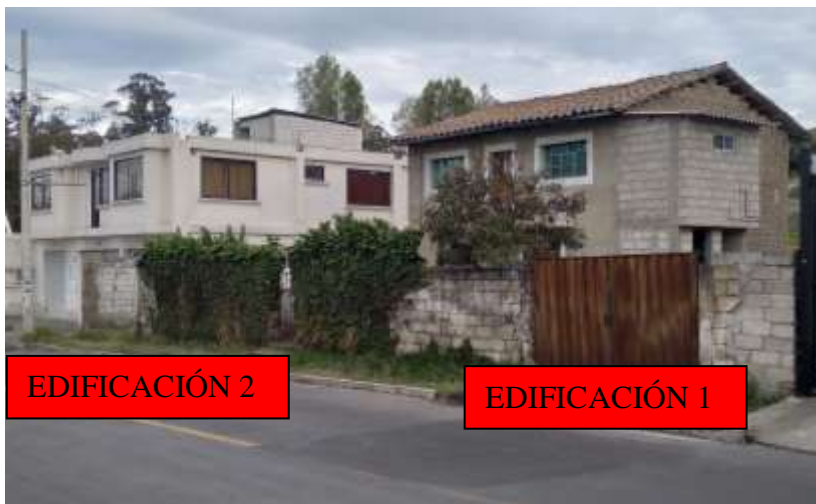
F.2 Edificaciones existentes en el predio

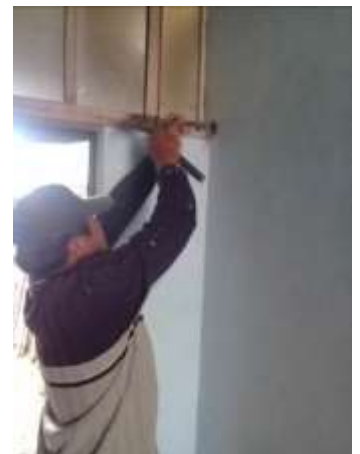
F.3 Muestreos realizados en el sitio, para determinar las condiciones de las estructuras de soporte existentes en las edificaciones

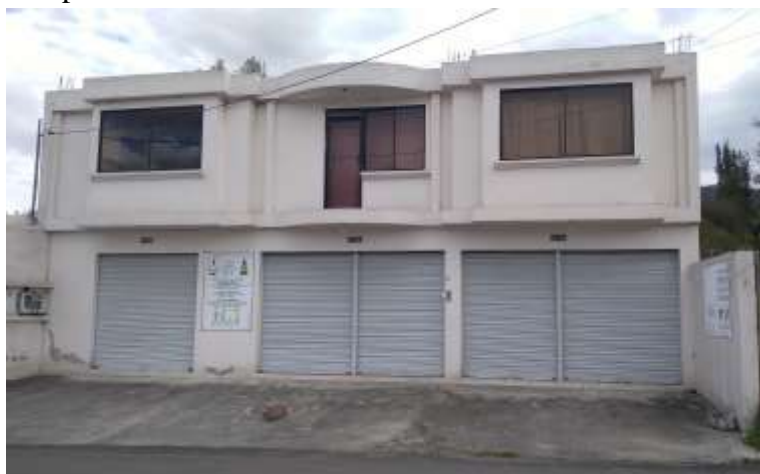
**F.4** Edificaciones existentes estructura de hormigón armado óptimas condiciones

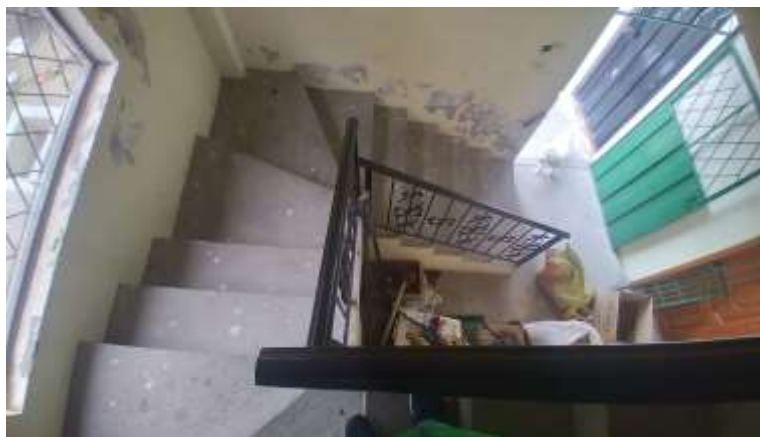
**F.5** Edificaciones existentes bloque de gradas estructura de hormigón armado óptimas condiciones

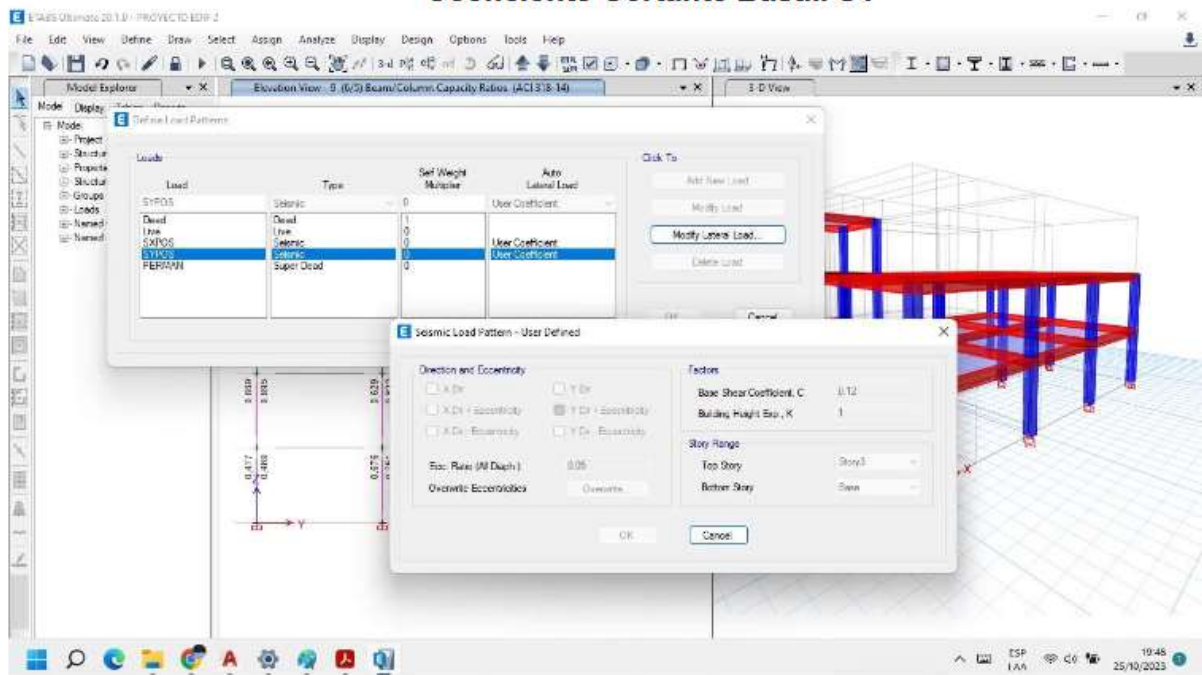
## Coeficiente Cortante Basal. SY

Los cortantes sísmicos reducidos en la base fueron calculados con los métodos estáticos y dinámicos y equivalen a un valor del 12% del peso de la estructura,  $V = 0.124$  aprox.  $V = 0.12 W$ , como se muestra en las figuras del Anexo de esta Memoria.

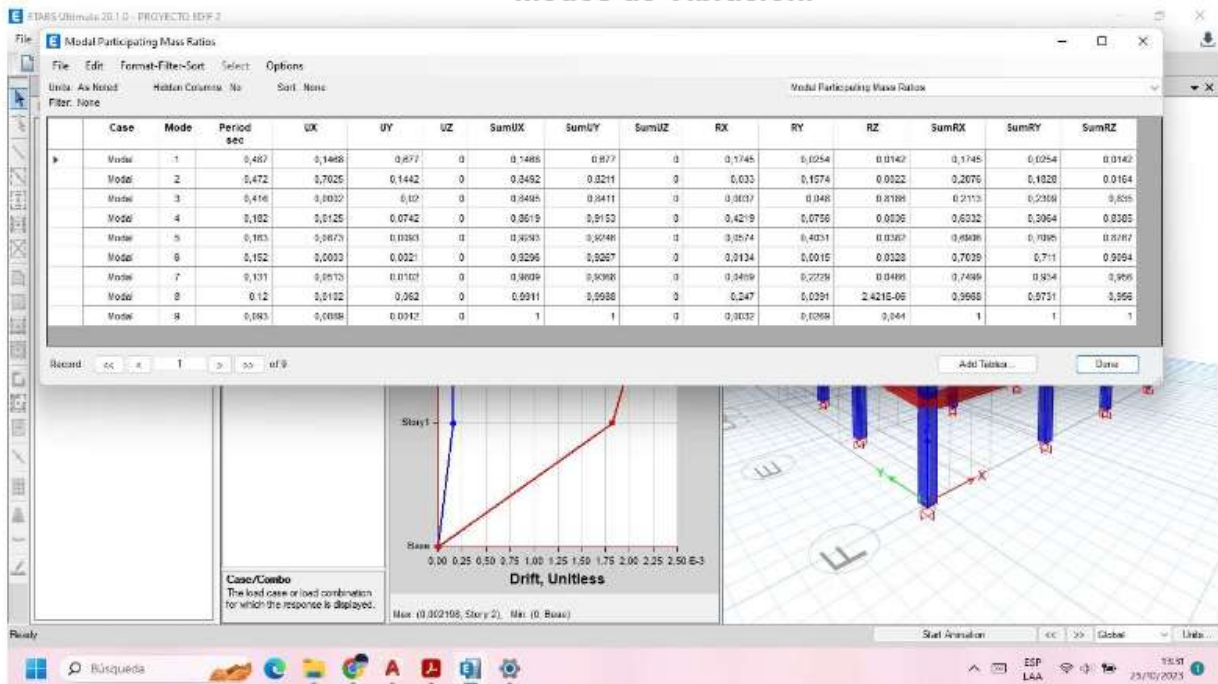
## Ilustración 4.- Modos de Vibración.

La estructura únicamente necesita de 4 modos de vibración para satisfacer los requerimientos de la NEC (participación modal superior al 90% de la masa total de la estructura). En lo que refiere al comportamiento rotacional, no presenta problema alguno ya que el porcentaje predominante se da en el tercer modo.

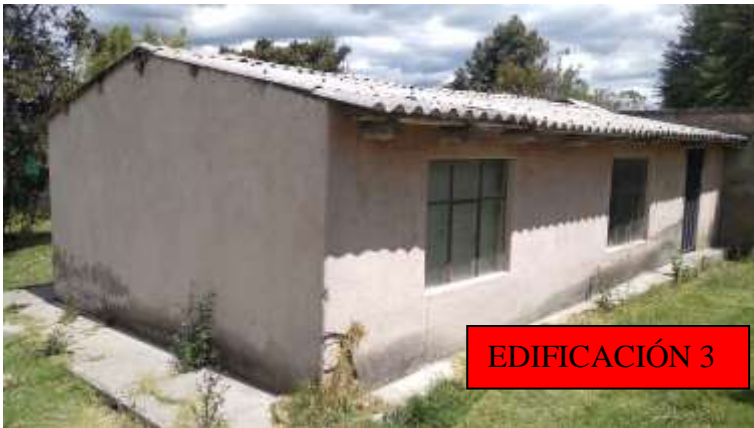
**F.6** Edificación 3 existente, estructura de ladrillo portante cubierta de madera revestida de eternit, se usa como bodega.

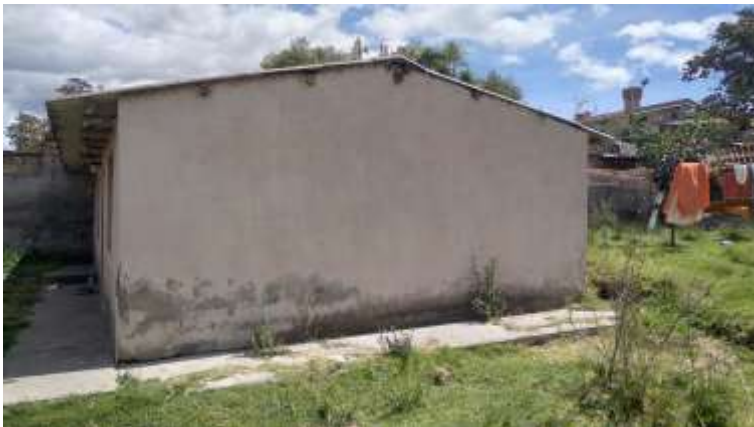
**F.7** Edificación 3 existente
