Informe Técnico Nro. GADDMQ-IMP-DEPP-2022-0255-IT

Asunto: Inspección al edificio de la nueva reserva de bienes muebles culturales y patrimoniales del Ministerio de Cultura y Patrimonio.

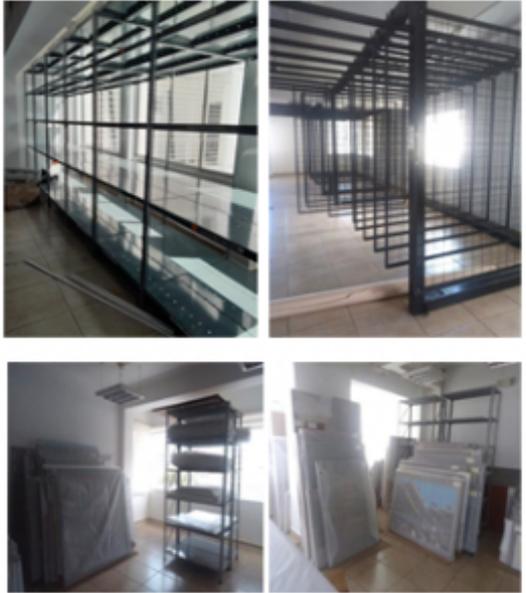
Espacios destinados como reservas de bienes muebles patrimoniales edificio Ex – CIMPC	
<p style="text-align: center;">PISO 3</p>

<p style="text-align: center;">OBSERVACIONES</p> <ul style="list-style-type: none"> • Los espacios aún continúan en adecuación. • No cuenta con la totalidad de mobiliario técnico: pantallas móviles y estanterías. • Existe el ingreso de luz solar por los ventanales debido a la falta de elementos de bloqueo. • Las pinturas de caballete se encuentran apiladas y ubicadas a nivel de piso.
<p style="text-align: center;">PISO 4</p>

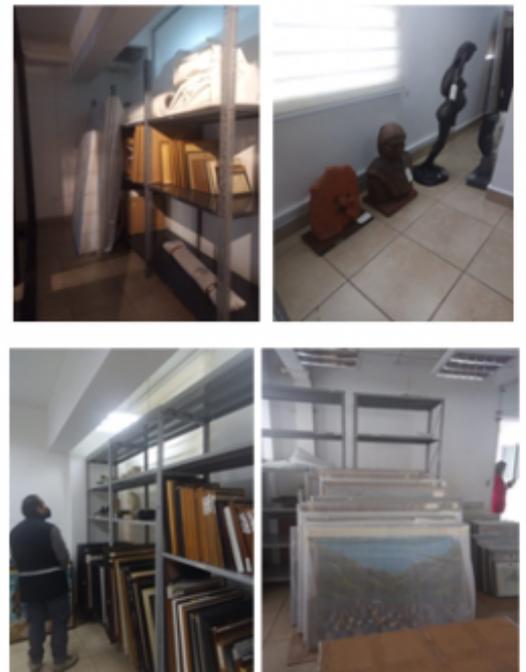
<p style="text-align: center;">OBSERVACIONES</p> <ul style="list-style-type: none"> • Requiere implementación de mobiliario técnico adicional, se observa que las esculturas se encuentran ubicadas directamente al piso y las pinturas de caballete apiladas entre ellas.

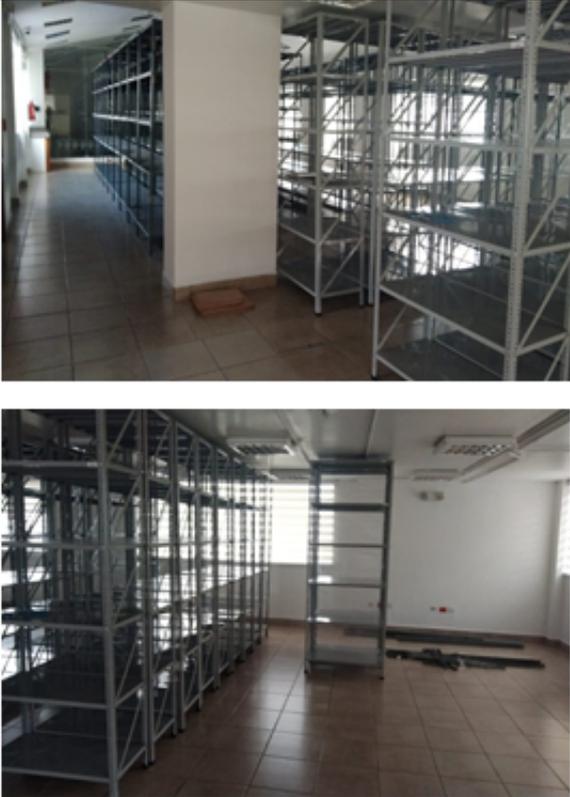
PISO 5	OBSERVACIONES

<ul style="list-style-type: none"> • Los espacios del piso 5 se encuentran en proceso de adecuación. • Se observa la implementación de nuevo mobiliario, sin embargo se encuentra pendiente la colocación de los elementos de bloqueo de la luz solar, así como también la distribución y empotramiento del mobiliario.

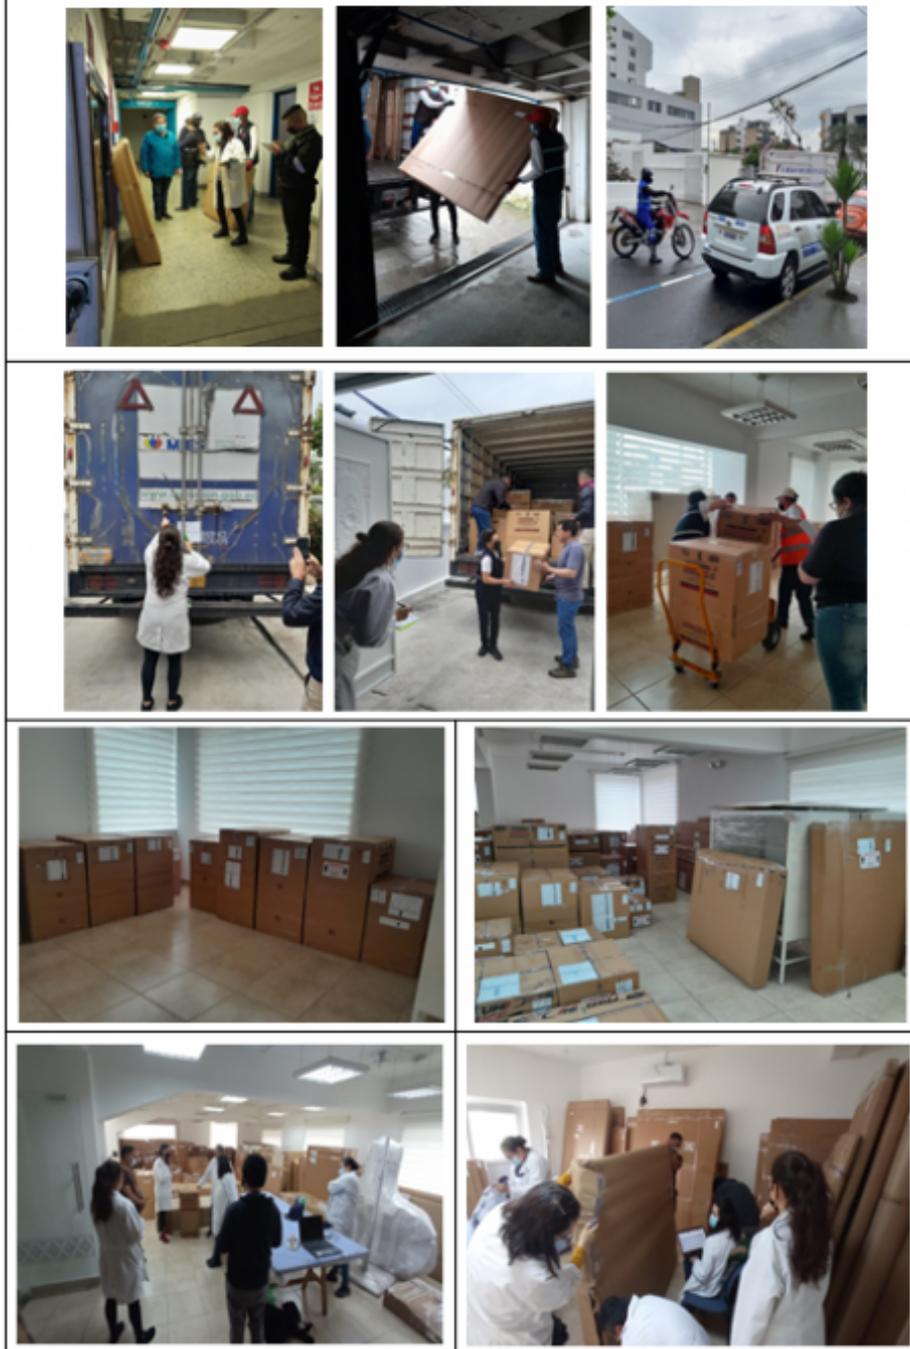
Traslado y desembalaje de bienes muebles patrimoniales desde el edificio Aranjuez hasta edificio Ex – CIMPC (nueva reserva MCYP)

- El MCYP ha realizado el traslado y desembalaje de 2.511 bienes muebles culturales y patrimoniales de la Reserva de Arte Moderno y Contemporáneo, los mismos, se encuentran distribuidos por toda el área del piso 4 (cuatro) y una sala del piso 3 (tres).

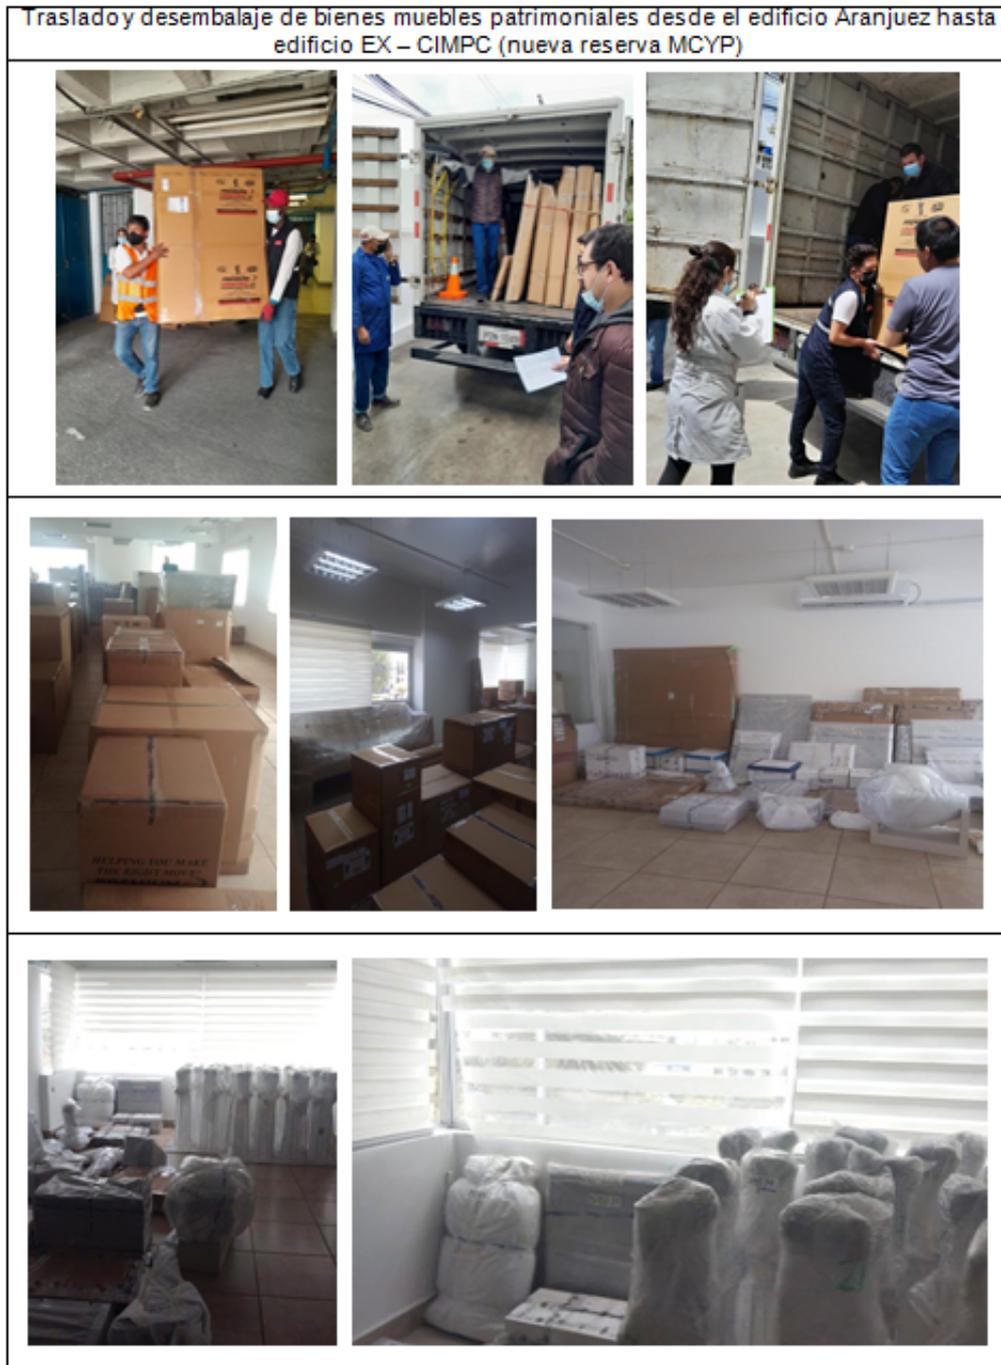
- El Ministerio de Cultura y Patrimonio ha realizado el traslado de 591 cajas que contienen 4.757 bienes muebles culturales y patrimoniales de la Reserva de Arte Colonial y Republicano, los cuales, se encuentran distribuidos provisionalmente en el área del piso 1 (uno) y piso 2 (dos) del edificio, hasta que se concluyan los trabajos de adecuación de espacios y provisión de mobiliario en los pisos 3 y 5.

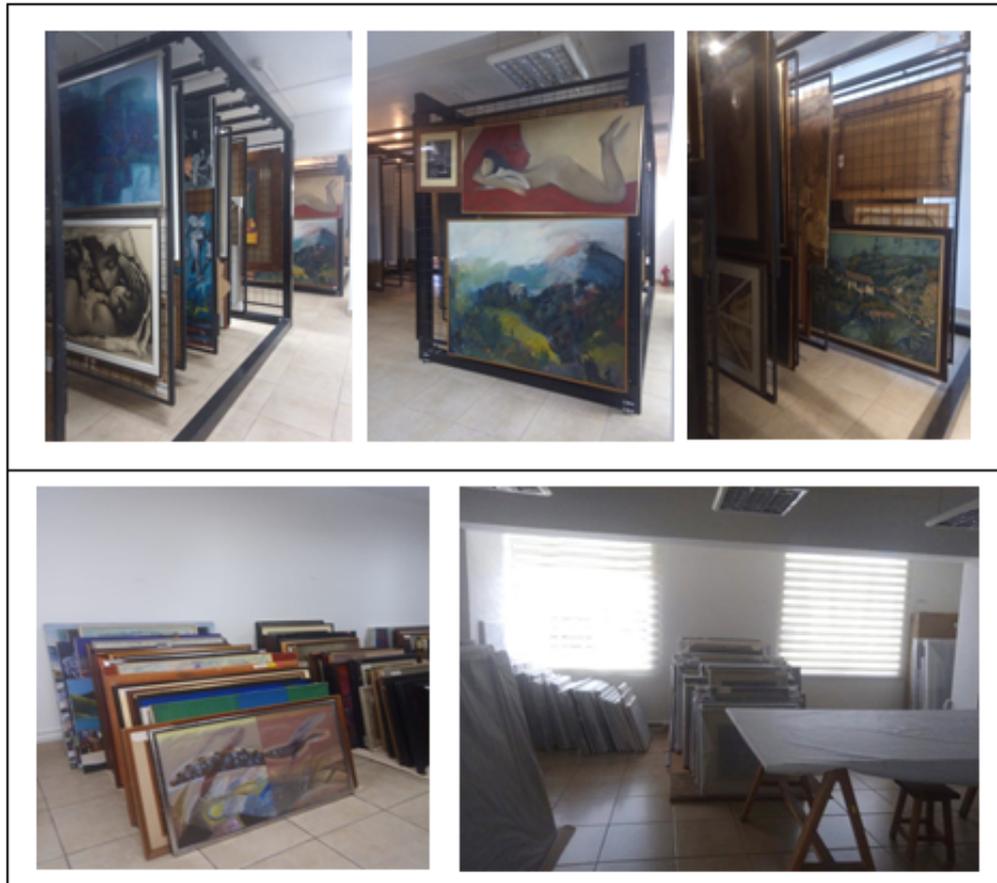
- El MCYP ha realizado el ordenamiento y montaje técnico de un 60% de los bienes muebles culturales y patrimoniales de la Reserva de Arte Moderno y Contemporáneo, quedando pendiente un 40 % de los bienes muebles culturales y patrimoniales, que corresponden a “Banca Cerrada” por montar un mobiliario técnico y colocar Blackout (cortinas) en los espacios de los pisos 3 y 4.

- Los procesos de ordenamiento y montaje técnico de los bienes muebles culturales y patrimoniales pertenecientes a la Reserva de Arte Moderno y Contemporáneo no han sido concluidos en su totalidad por el MCYP, quedando pendiente un 40% del total de bienes que conforman esta reserva. Por lo tanto, se concluye acotando que estos bienes se encuentran susceptibles a deterioros debido a no contar con el mobiliario adecuado, encontrarse a nivel de piso, estar apilados y tener incidencia de luz solar.
