GERENCIA DE ADMINISTRACIÓN DE PARQUES Y ESPACIOS VERDES
	DIRECCIÓN DE CONSTRUCCIONES Y REHABILITACIÓN (DCR)
	JUSTIFICACIÓN DE TRABAJOS EN OBRAS - HORAS EXTRAS
INFORME Nro. 132-DCR-2023

ASUNTO: Informe de inspección Parque el Calzado

FECHA: 19 de julio de 2023

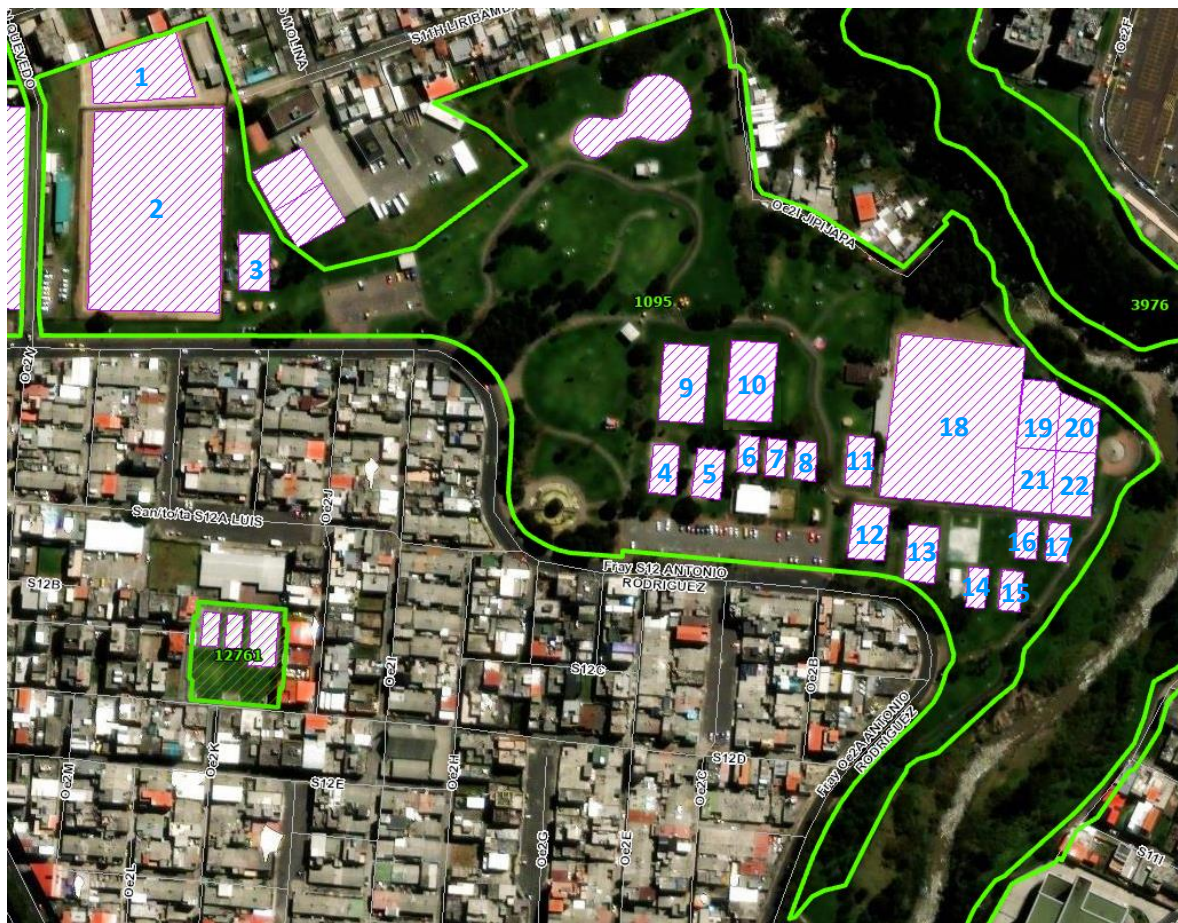
El Parque el Calzado cuenta con 22 espacios deportivos para la práctica de fútbol, volley, básquet y tenis, mismos que presentan deterioro debido a la falta de mantenimiento e intervenciones puntuales en fisuras.

Cada una de las canchas mantiene uso periódico, lo que hace entender que se mantienen funcionales a pesar de las deficiencias su superficie que se muestran en las fotografías que se muestran a continuación.
