**INFORME 0016-DP-2023
INFORME DEL CENTRO DE REVISIÓN
VEHICULAR LA CRISTIANÍA**

JULIO, 2023

El Cuerpo de Bomberos del Distrito Metropolitano de Quito de acuerdo al requerimiento, procede a realizar la inspección el jueves 27 de julio de 2023 al Centro de Revisión Técnico Vehicular La Cristiania ubicado en la calle N70, parroquia Comité del Pueblo, predio 253177 perteneciente a la Administración Zonal La Delicia.

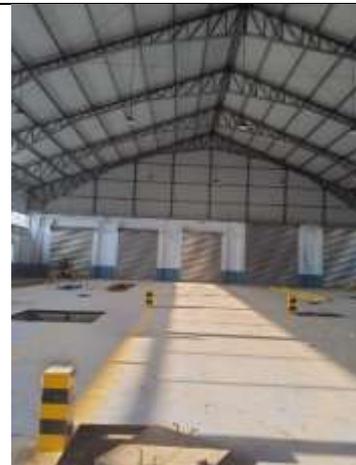
Fotografía No. 002 Áreas Internas

1. Proyecto no cuenta con un sistema de detección y alarma automático instalado en la totalidad de la instalación, diseñado e instalado de acuerdo a la regla Técnica Metropolitana RTQ6 (*fotografía 002*), este deberá estar instalado en el mismo según lo establecido en la *RTQ3/2021 – numeral 12.3 literal (a)*.

5. Completar cobertura de señalización en rutas de evacuación de todo el proyecto. *(fotografía 002-003-007)*
Implementar señalización de los Medios de Egreso según *RTQ5/2021-numeral 10*.

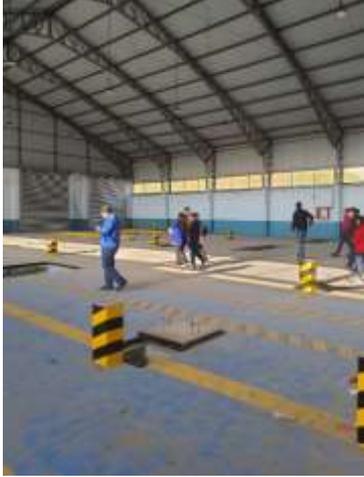
Fotografía No. 003 Áreas Internas	Fotografía No. 004 Recursos contra incendios instalados

2. No se evidencia la implementación de extintores portátiles en el proyecto (*fotografía 003*).
Se deberán colocar extintores portátiles de incendio en toda edificación, estos deberán cumplir con la RTQ 7 vigente. "*RTQ3/2021-numeral 12.4 literal (b)*"

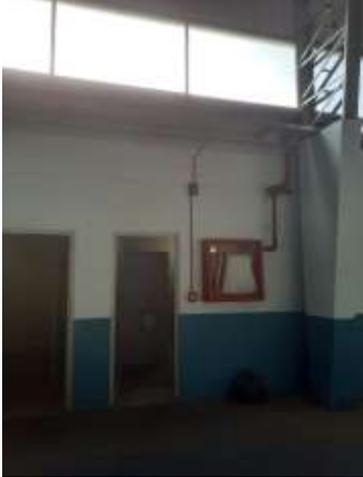
8. Proyecto cuenta con sistema de supresión de tubería vertical y conexión de manguera clase II *(fotografía 004)*, el cual deberá estar operativo y cumpliendo lo estableció en *RTQ7/2021 numerales 10-11-12*.

9. Al contar con un sistema de supresión de tubería vertical y conexión de manguera clase II este deberá contar con las respectivas Bombas contra incendios cumpliendo lo establecido en la *RTQ7/2021 numeral 8*.

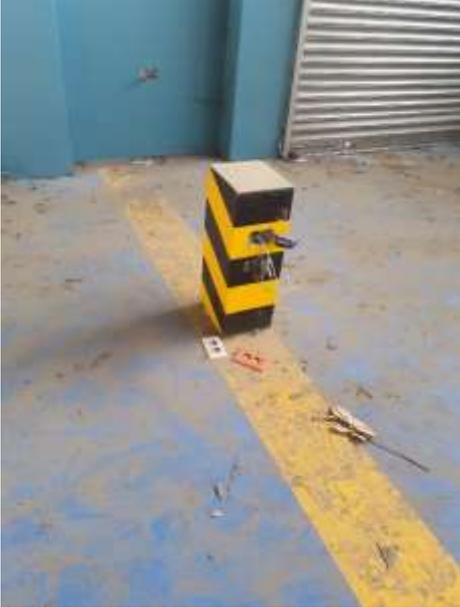
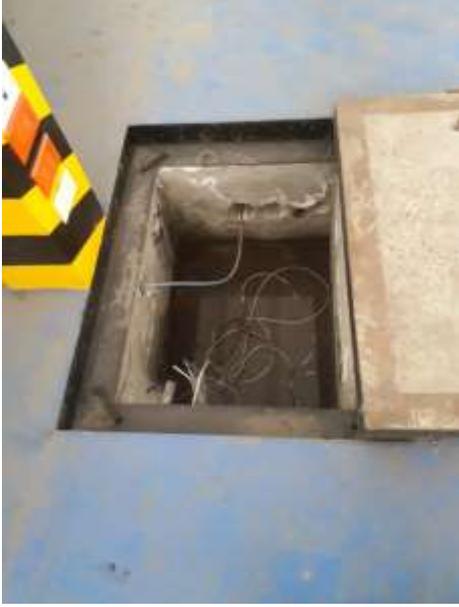
Fotografía No. 005 Instalaciones eléctricas en mal estado	Fotografía No. 006 Instalaciones eléctricas en mal estado

3. Se evidencia instalaciones eléctricas en mal estado. (*fotografías 005-006*)
Las instalaciones eléctricas en toda edificación deben cumplir con los requisitos establecidos en el Código Eléctrico Ecuatoriano CPE INEN 19 "*RTQ2/2021- numeral 3.1*"

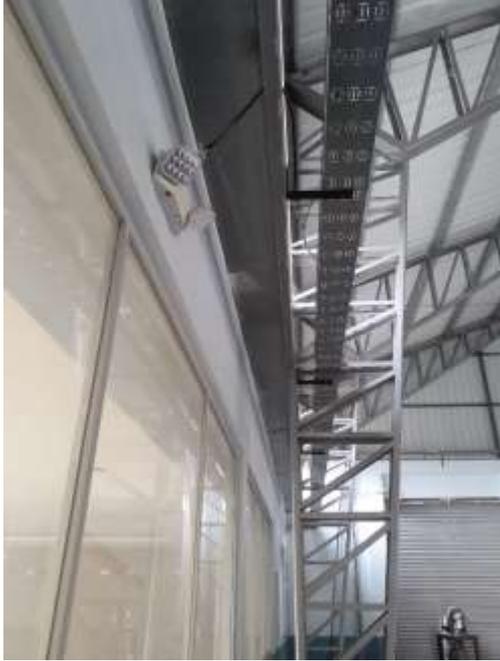
**Fotografía No. 007** Iluminación de emergencia no operativa

4. La iluminación de emergencia implementada, no se encuentra operativa ni cumple con cobertura. (*fotografía 007*)

Deberán tener iluminación de emergencia que cubra los pasillos, escaleras interiores y recorridos de salidas disponible. Esta iluminación deberá cumplir con la RTQ 5 vigente. *“RTQ3/2021- numeral 12.2 literal (d)”*

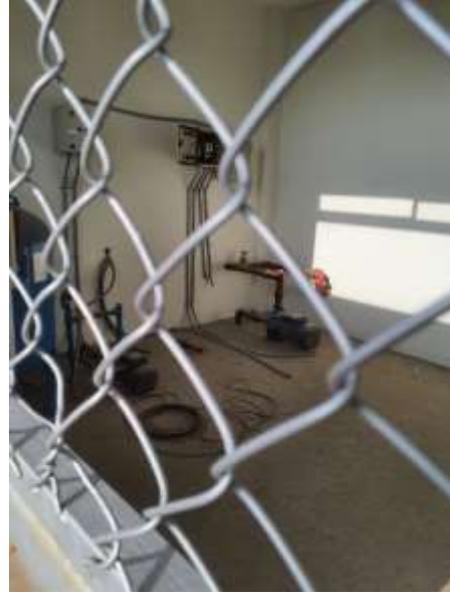
**Fotografía No. 008** Cuarto de Bombas sin equipamiento**OBSERVACIONES TÉCNICAS:**

6. El Cuarto de bombas no cuenta con equipamiento ni señalización en materia de prevención contra incendios. *(fotografía 008)*
Los cuartos de máquinas, casas de bombas, contenedores de residuos sólidos, deben estar conformados por tres paredes solidas de mampostería y su acceso no debe estar vinculado directamente a la vía de evacuación equipados con detectores de humo, lámpara de emergencia, extintor multipropósito y señalización con las siguientes leyendas: RIESGO ELÉCTRICO, NO FUMAR, SOLO PERSONAL AUTORIZADO según corresponda. *RTQ2/2021 numeral 3.5 literal (b)*.
