DOCUMENTO: INFORME TÉCNICO	Dirección Metropolitana de CATASTRO
	ACTUALIZACIÓN DE CONSTRUCCIONES PREDIO 253177	CÓDIGO: STHV-DMC- UCE-2022-1544 NOMBRE DE LA UNIDAD: CATASTRO ESPECIAL

Nro. de trámite:	GADDMQ-AMT-CGRAV-2022-00820
Tipo de trámite:	ACTUALIZACIÓN DE DATOS
Asunto:	ACTUALIZACIÓN DE CONSTRUCCIONES EN PREDIO 253177, CENTRO DE REVISIÓN Y CONTROL VEHICULAR CRISTIANÍA.
Solicitante:	AGENCIA METROPOLITANA DE TRÁNSITO

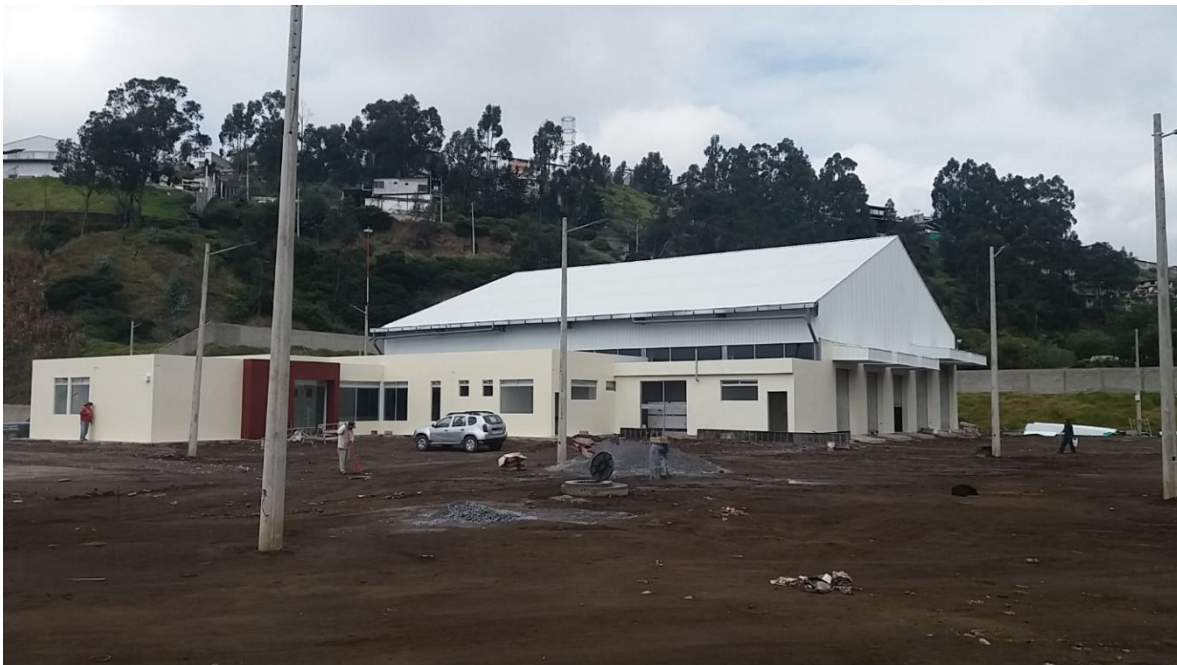
Fotografía obtenida del documento "INF 002 CRVC-CC.docx"

Se evidencia que existen 2 construcciones con diferentes sistemas constructivos, conformados de la siguiente manera.

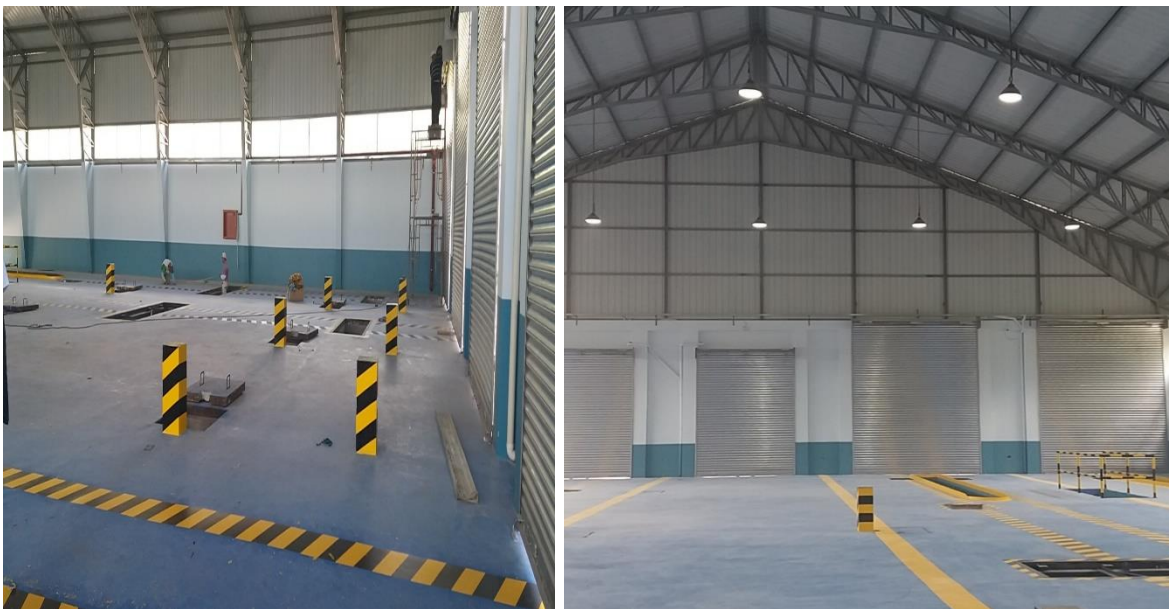
Fotografías obtenidas del documento “INF 002 CRVC-CC.docx”

La primera construcción corresponde a un galpón industrial con estructura metálica cerchada, con cubierta de losa deck o steelpanel, vidrio claro con marco de aluminio anodizado color natural, puertas enrollables y con paredes de mampostería block con acabado de pintura, piso encementado con recubrimiento epóxico, como se aprecia en las fotografías siguientes:

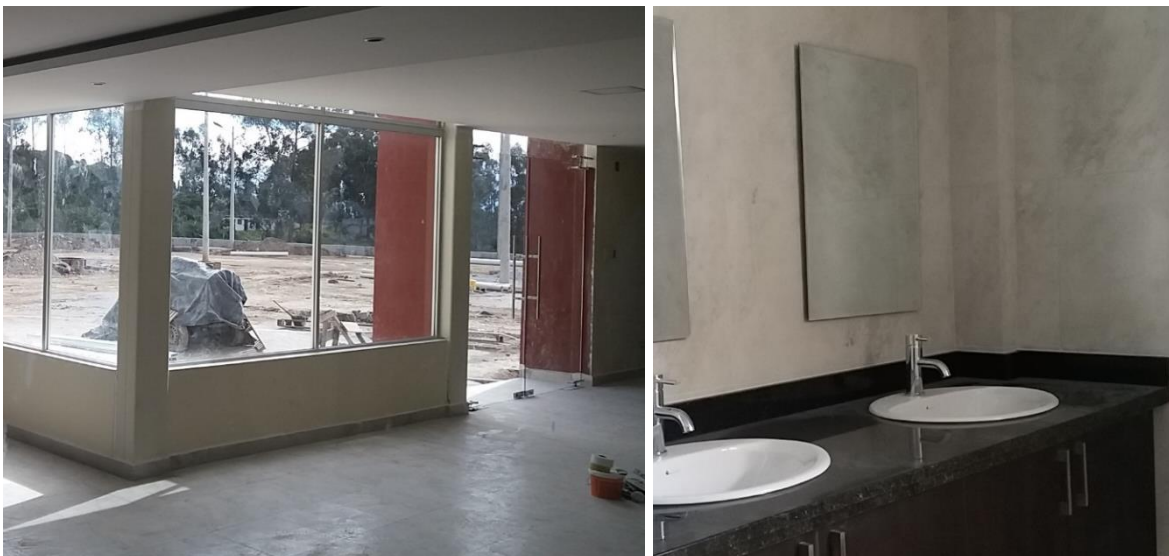
Fotografías obtenidas del documento “INF 009 CRVC.docx”

La segunda construcción corresponde a una estructura de hormigón armado, con cubierta de loza masiza, mampostería de bloque, revocado y pintado, vidriería clara con marcos de aluminio anodizado color natural, en los baños existe piso de cerámica con acabados en mesones de granito, como se aprecia en las fotografías siguientes:
