ANEXO 8

INFORMES ADICIONALES

INFORME DE REPLANTEO VIAL

INFORME TÉCNICO
Evaluación de Riesgo: Solicitud UERB

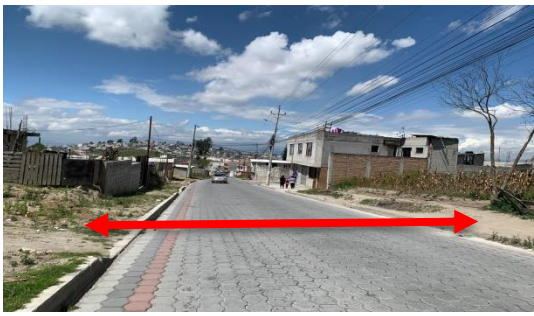
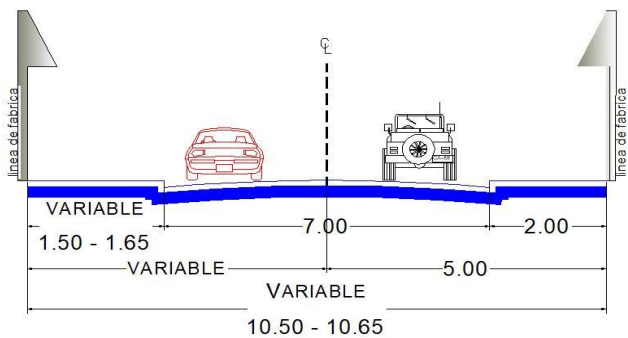
CALLE FRANCISCO GUAÑUNA	Vía local existente aperturada (VAP), aprobada bajo la normativa actual Ordenanza PMDOT-PUGS No. 001-2021; vía adoquinada.	
SECCIONES		
Sección total	Calzada	Aceras
10.50-10.65 metros	7.00 metros	1.50 A 1.65 metros al este y 3.00 al norte del eje vial
ANEXOS		
Inspección	Sección transversal

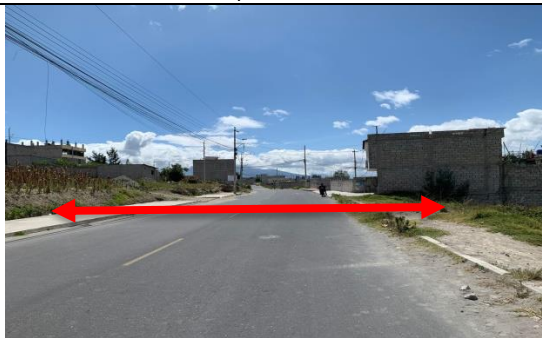
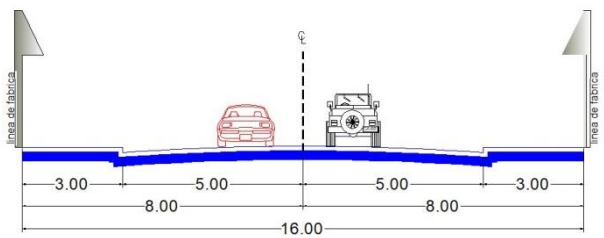
CALLE SAN ISIDRO	Vía local existente aperturada (VAP), aprobada bajo la normativa actual Ordenanza PMDOT-PUGS No. 001-2021; vía asfaltada.	
SECCIONES		
Sección total	Calzada	Aceras
16.00 metros	10.00 metros	3.00 metros a cada lado de la calzada
ANEXOS		
Inspección	Sección transversal

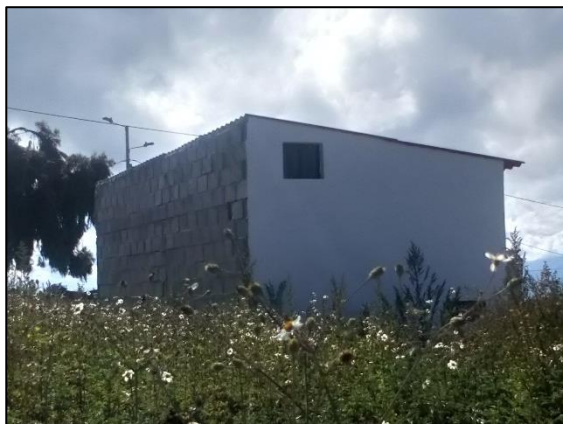
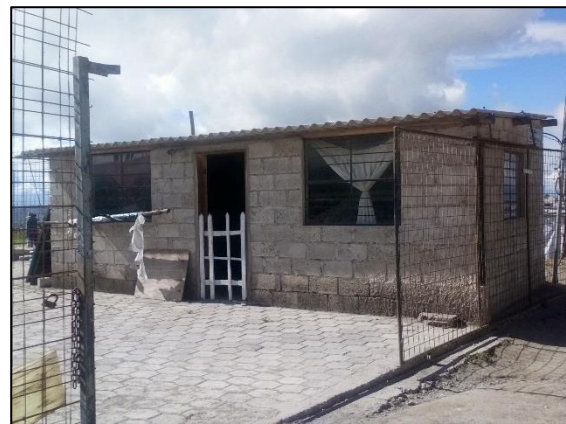
9.1.2 Materiales de las edificaciones construidas en el área de estudio

- Por movimientos en masas: Considerando principalmente la exposición de las edificaciones ante movimientos en masa, además el sistema estructural, tipo de material de la mampostería, tipo de cubierta, número de pisos, año de construcción, estado de conservación de la edificación, se determina lo siguiente:

- Por eventos sísmicos: Analizando las patologías estructurales, irregularidades en planta y elevación, sistema estructural de las edificaciones, tipo de mampostería, tipo de cubierta, sistemas de entresijos, número de pisos, año de construcción, estado de conservación de la edificación, el suelo sobre el cual está cimentada la estructura; se estableció las tipologías constructivas indicadas en el ítem Tipo de Edificaciones de la Sección 2, corresponde a una vulnerabilidad física como se detalla a continuación:

- Por eventos volcánicos: Analizando el tipo de cubierta, número de pisos, material de paredes, sistema estructural, estado de conservación, año de construcción; las tipologías constructivas indicadas en el ítem Tipo de Edificaciones de la Sección 2, corresponde a una vulnerabilidad física:

- Se recomienda que los propietarios y/o poseedores del AHHYC, no construyan más viviendas en el macrolote evaluado, ni aumenten pisos/ plantas sobre las edificaciones existentes, hasta que el proceso de regularización del asentamiento culmine y se determine su normativa de edificabilidad específica que deberá constar en sus respectivos Informes de Regulación Metropolitana (IRM), previa emisión de la licencia de construcción de la autoridad competente que es la Secretaría de Territorio, Hábitat y Vivienda (STHV).

- Posterior a la regularización del AHHYC "San Isidro", las edificaciones en proceso de construcción, aumento en planta o elevación y demás edificaciones dentro del área en análisis, que no dispongan de un diseño estructural o algún tipo de asesoría técnica, los propietarios deberán contratar a un especialista (Ingeniero/a Civil), para que realice evaluaciones estructurales de las viviendas y defina alternativas de reparación y/o

reforzamiento estructural según cada caso, y conforme al estudios de suelos en cumplimiento con la normativa del INEC-2015.
