Asunto: Informe de trazado y replanteo vial del asentamiento humano de hecho y consolidado de interés social denominado: Comité Pro Mejoras Santa Isabel Franja 8 (Etapa 1).

INFORME DE REPLANTEO VIAL

ASUNTO: TRAZADO VIAL DEL ASENTAMIENTO HUMANO DE HECHO Y CONSOLIDADO DENOMINADO: "COMITÉ PRO MEJORAS SANTA ISABEL FRANJA 8 (ETAPA 1)"

INFORME TÉCNICO
Evaluación de Riesgo: Solicitud UERB

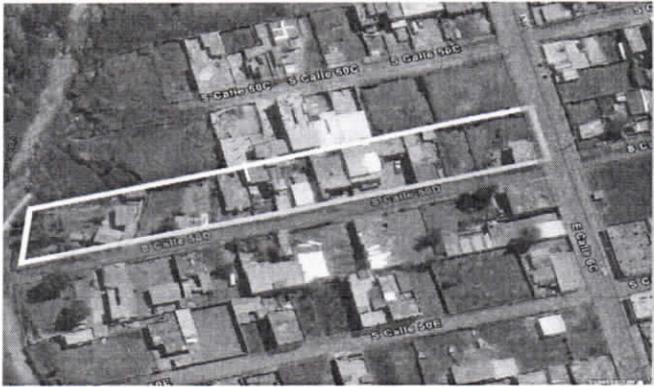
Requerimiento:	Solicitud de informe de Replanteo vial del Predio No.5059079.	
DATOS DEL PREDIO SEGÚN IRM DE CONSULTA		
Propietario:	PACHACAMA TIPAN ASCENCIO	
Nro. Predio:	5059079	
Parroquia:	TURUBAMBA	
Barrio/Sector:	S. BLAS I	
Área según escritura:	4770.00 m ²	
Área gráfica (SIREC-Q):	3324.94 m ²	
Área levantamiento topográfico adjunto:	3727.17 m ²	
INFORMACIÓN VIAL		
PASAJE S50D (PLANIFICADA)	Trazado vial no aprobado. Pasaje planificado en la hoja de trazado vial No.32805.	
SECCIONES		
Sección total	Calzada	Aceras

8.00 metros	5.00 metros	1.50 metros c/u
ANEXOS		
Ubicación geográfica

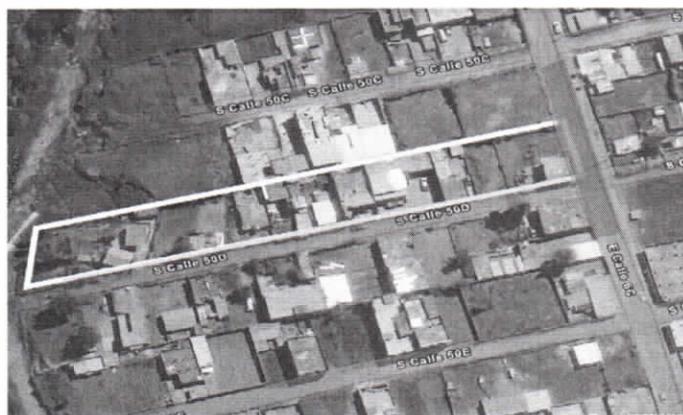
Ubicación geográfica

CALLE E5D (PLANIFICADA)

Trazado vial no aprobado. Calle planificada en la hoja de trazado vial No.32805.

Sección total	Calzada	Aceras
12.00 metros	8.00 metros	2.00 metros c/u

CALLE E5D (PLANIFICADA)

- Sección transversal total : 12.00metros
- Calzada : 8.00 metros
- Aceras : 2.00 metros a cada lado de la vía

La vía al momento de la inspección se encuentra consolidada con bordillos y capa de rodadura adoquinada.

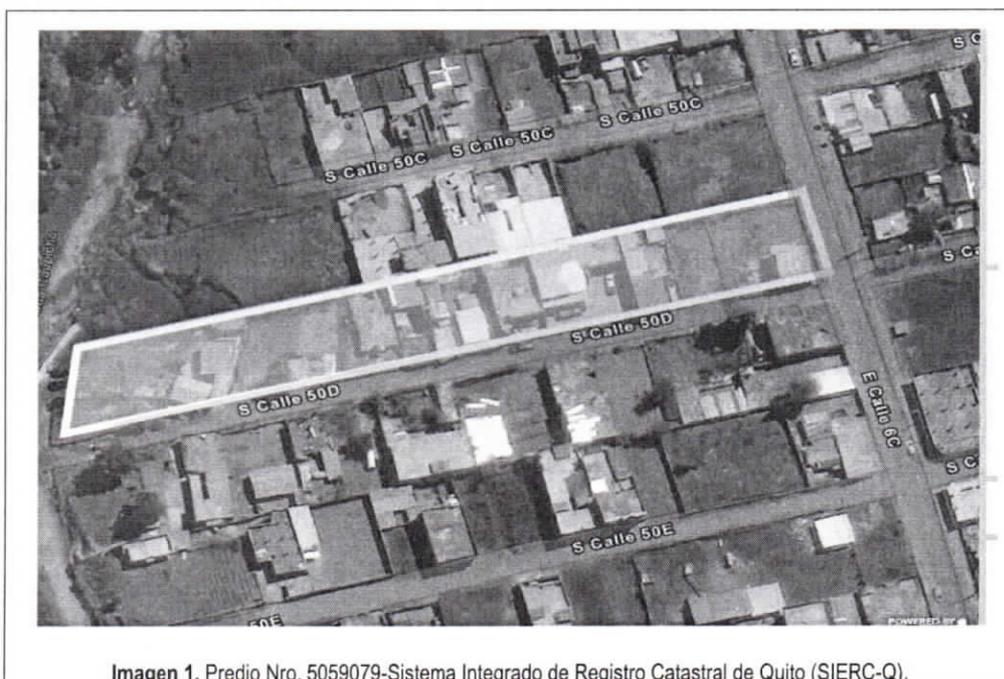
El lote de terreno signado con predio Nro. 5059079, se encuentra ubicado en la parroquia Turubamba, en la Hoja vial No.32805.

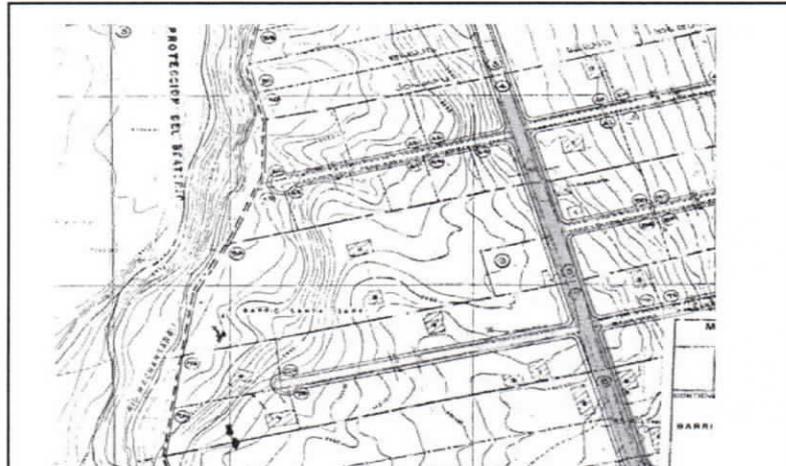
Imagen 3. Hoja vial No.32805 – Calle E5D — / Pasaje S50D

La calle E5D y el pasaje S50D no cuentan con UNA resolución de trazado vial aprobado, sin embargo, se encuentran planificados en la hoja vial No.32805 (Ver imagen 3).

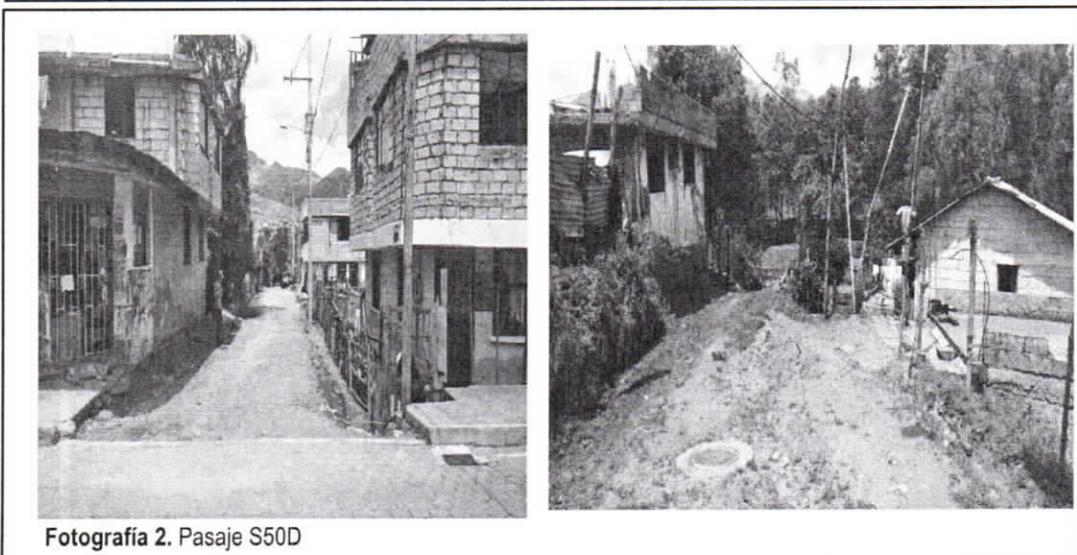
Fotografía 2. Pasaje S50D

La vía al momento de la inspección se encuentra consolidada con una capa de rodadura en tierra.

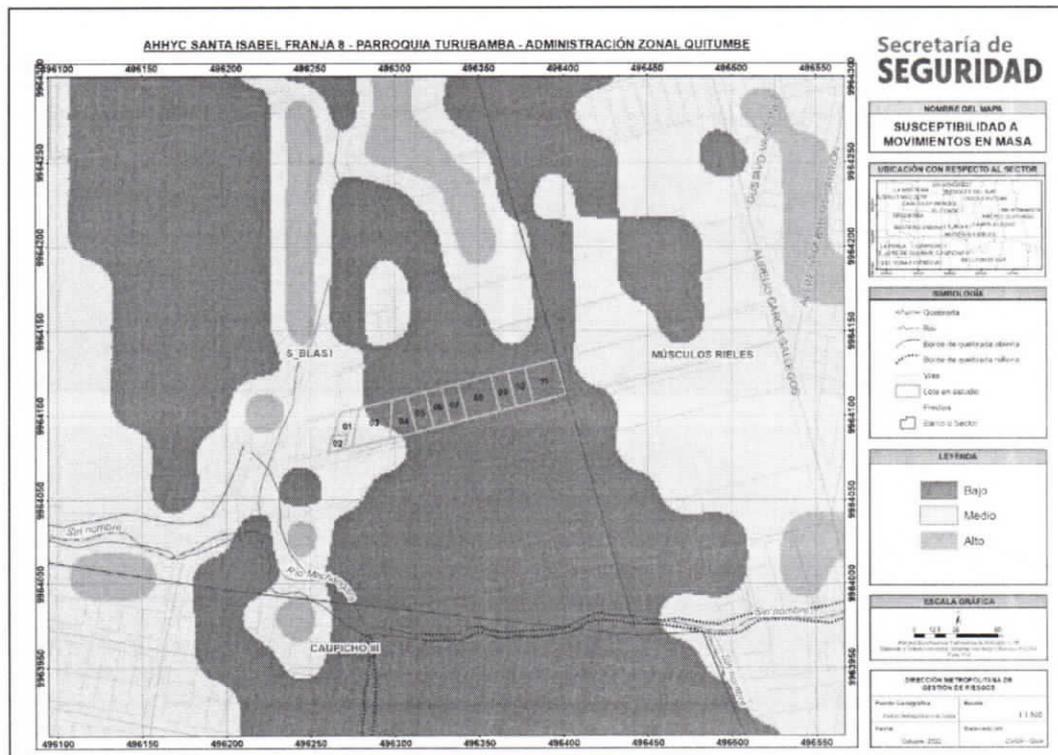
10.2 Susceptibilidad a movimientos en masa.

Por lo expuesto anteriormente se considera que la **Amenaza por Movimientos en Masa de tipo deslizamiento es Moderada** para los lotes 01, 02, 04, 05, 06, 07, 08, 09, 10, 11 y **Alta** para el lote 03 del AHHYC "Comité Pro Mejoras Santa Isabel (Franja 8) – Etapa 1".

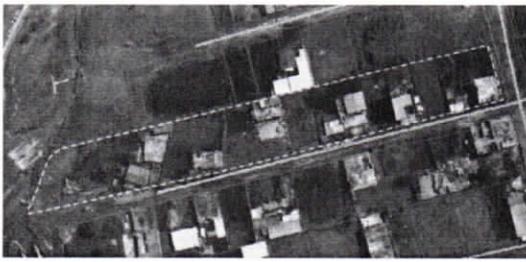
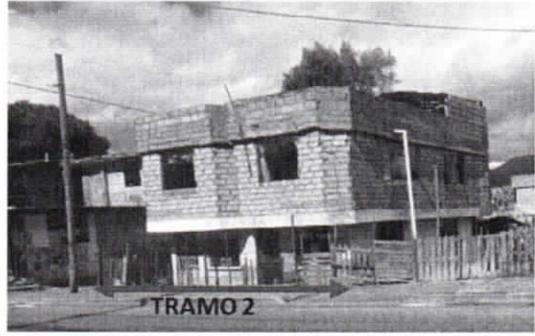
3.- ESQUEMA GRÁFICO:

PUNTO GPS	SI	NO	Nro. Puntos:	Medida Cinta:	SI	NO	Fecha entrega:	
		X				X	Fecha corrección:	
LOTE SIREC-Q				FOTO DEL LOTE

EN CUMPLIMIENTO A LO DISPUESTO EN EL CÓDIGO MUNICIPAL LIBRO IV. 1. DEL ANÁLISIS DE LA DOCUMENTACIÓN PRESENTADA POR EL ADMINISTRADO; Y: SE DESPRENDE QUE SOBRE EL PREDIO NO. 5059079 EXISTE UNA DIFERENCIA DE **1042,83 M2** SIENDO EL ÁREA REAL A REGULARIZARSE DE **3.727,17 M2**.

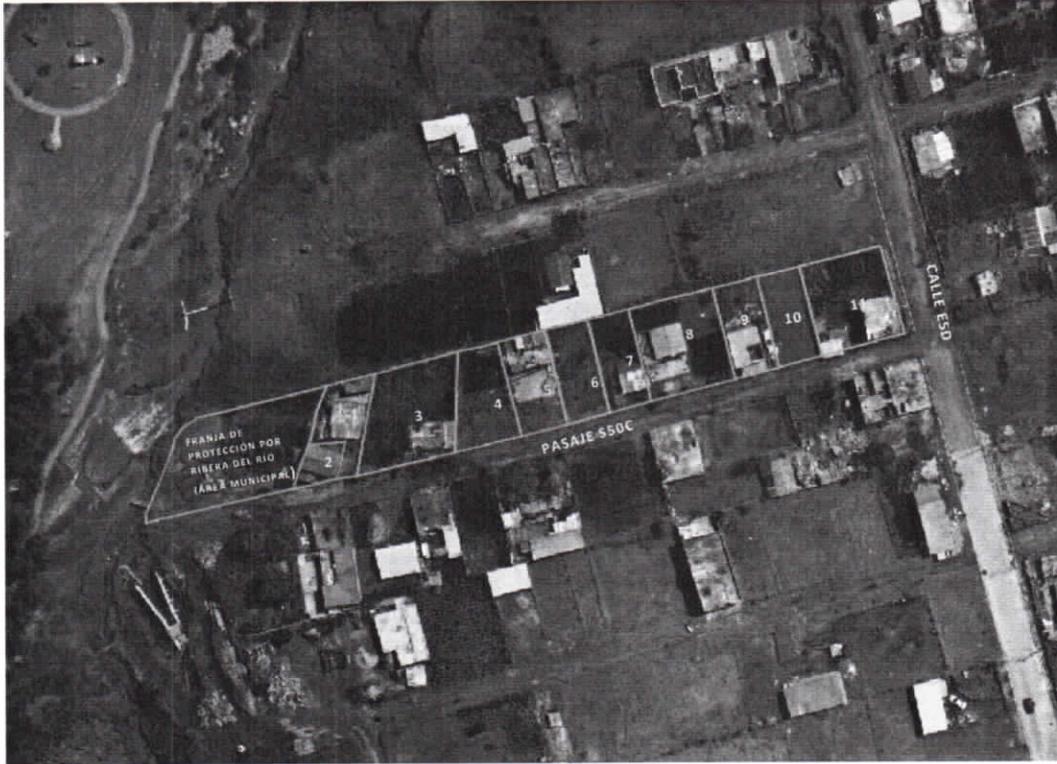
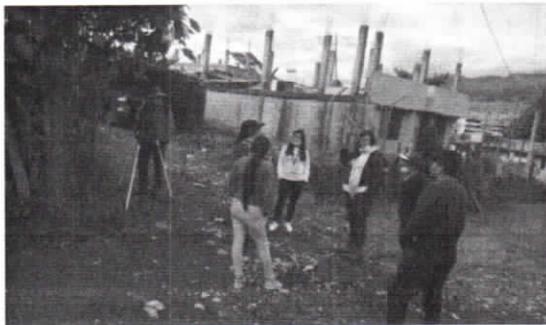
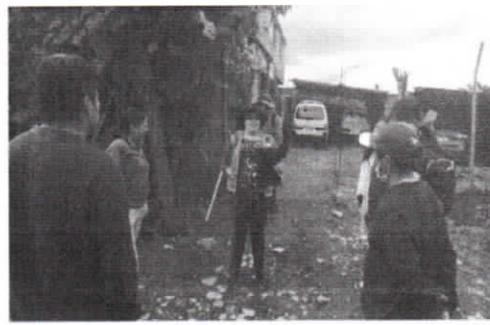
2.1 Inspección y revisión de Cabidas y Linderos:

Predios:	Regularización (ORD. 026):	Área regularizada	Verificación en campo
5059079	Resolución de excedente o diferencia de áreas de terreno Nro. GADDMQ-STHV- DMC-2022-0364-R emitida el 14 de diciembre de 2022	3.727,17 m ²	Cumple

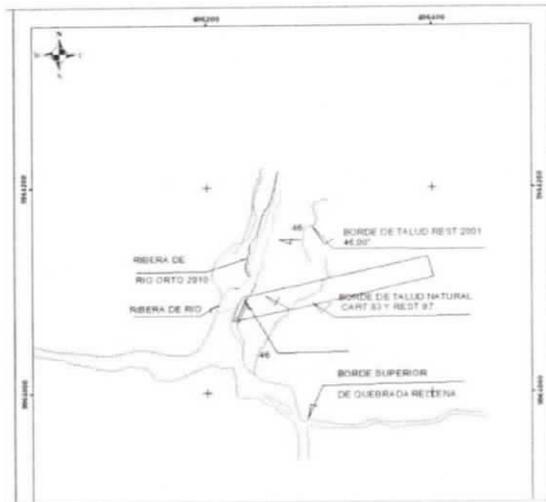
A continuación, se detalla los datos técnicos y respectivos ángulos:

DATOS TÉCNICOS		
	ANGULO DE INCLINACIÓN / PENDIENTE	OBSERVACIÓN
Quebrada (BQ)		
Abierta		
Rehena	X	
Talud (T)		
Natural	X	46,00° CUARENTA Y SEIS GRADOS
Artificial		
Depresión (D)		
Abierta		
Rehena		
Ribera de Río		
Ribera de Río	X	RIBERAS HISTÓRICAS
Cuerpo de Agua		
Laguna		
Embalse		
Cuenca Hidrográfica		
Acuíferos		
Otros

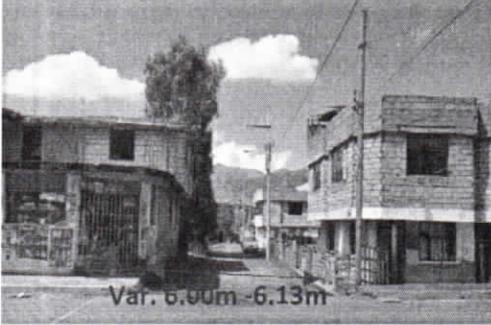
<p>Var. 6.00m -6.13m</p>

Pasaje S50D		
Sección transversal de la vía		
Sección total	Calzada	Aceras
6.00 m -6.13 m	6.00 m -6.13 m	N/A
Situación Actual	Sección transversal de la vía

<p>VAR: 6.00m -6.13m</p>	
<ul style="list-style-type: none"> El tramo de vía externa no es parte del macrolote y no sera aprobada dentro del proceso de regularización. La vía al momento de la inspección se encuentra en capa de rodadura en tierra. La vía está parcialmente consolidada en cada una de sus lados.

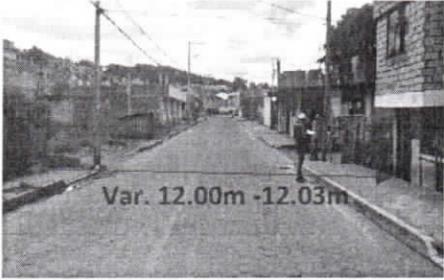
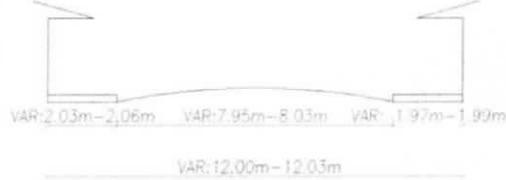
<p>Var. 12.00m -12.03m</p>

Calle E5D		
Sección transversal de la vía		
Sección total	Calzada	Aceras
Var: 12.00 m - 12.03 m	Var:7.95 m -8.03 m	Var:2.03-2.06 m y Var: 1.97m – 1.99m
Situación Actual	Sección transversal de la vía

<p>VAR:2.03m-2.06m VAR:7.95m-8.03m VAR: 1.97m-1.99m VAR: 12.00m - 12.03m</p>	
<ul style="list-style-type: none"> El tramo de vía externa no es parte del macrolote y no sera aprobada dentro del proceso de regularización. La vía al momento de la inspección se encuentra adoquinada, con bordillos y aceras. La vía está consolidada en cada una de sus lados.
