**INFORME SOCIO ORGANIZATIVO  
N° 010-UERB-AZCA-2021**

**ASENTAMIENTO HUMANO DE HECHO Y CONSOLIDADO DE INTERÉS  
SOCIAL DENOMINADO RUTA VIVA DE SAN JUAN DE CALDERÓN**

**ADMINISTRACIÓN ZONAL DE CALDERÓN**

**EXPEDIENTE: No. 259 C**

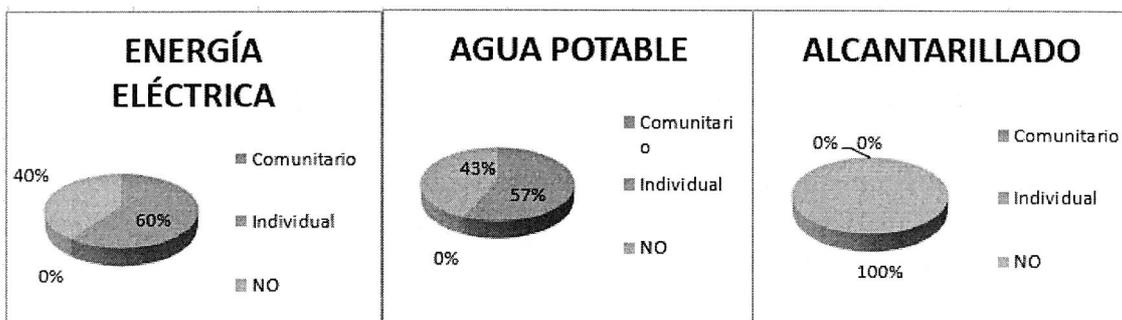
Figura 1. Servicios básicos en el AHHyC denominado Ruta Viva de San Juan de Calderón

En promedio, el 61% de los servicios básicos evaluados por los moradores mediante la encuesta virtual, mencionan que el servicio es parcial (figura 1), puesto que, no cuentan con el 43% de agua potable, 100% alcantarillado, manteniendo pozos sépticos y 40% energía eléctrica; además, reflejan en un porcentaje que tienen medidores comunitarios, es decir, cuentan con el servicio pero no individualmente.

Los porcentajes pueden relacionarse a la dificultad que tienen los moradores para acceder a los servicios por parte de las dependencias gubernamentales y/o privadas. Del análisis se desprende que, existe falta parcial de los servicios básicos.

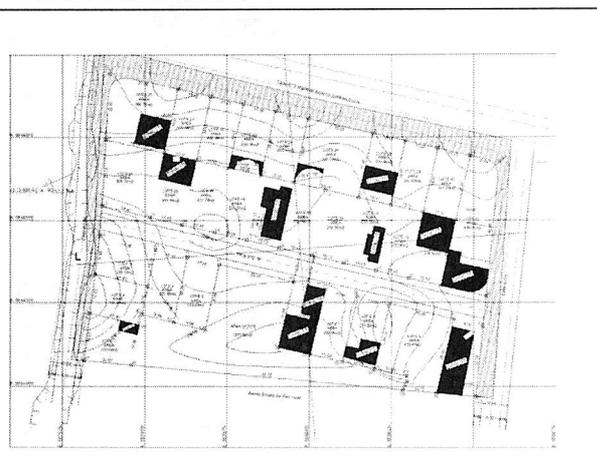
Plano Planialtimétrico

El predio No. 5332755 donde se implanta el asentamiento humano denominado "RUTA VIVA DE SAN JUAN DE CALDERÓN", está ubicado en el barrio/sector Bellavista de la parroquia de Calderón,

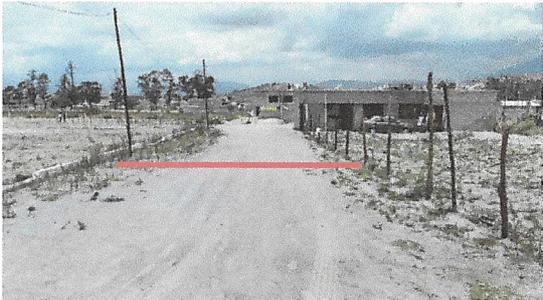
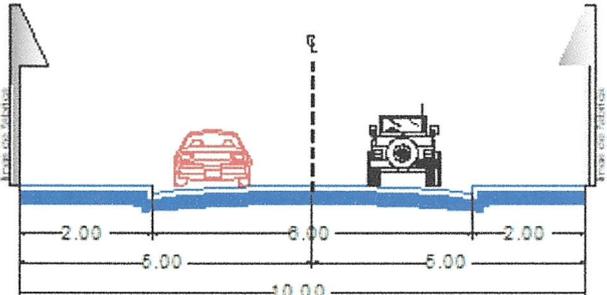
INFORMACIÓN VIAL		
<b>CALLE N12L SIN NOMBRE</b>	Calle aprobada Resolución del Consejo Metropolitano de Quito No. 2017-045026, vía de tierra. Vías locales existentes apertura (VAP), aprobadas por Ordenanza Metropolitana Nro. 0209 -(005/Ref.0016) (P.P.C) Plan Parcial Calderón;	
SECCIONES		
<b>Sección total</b>	<b>Calzada</b>	<b>Aceras</b>

10.00 metros	6.00 metros	2.00 metros al Este y 2.00 al Oeste del eje vial
ANEXOS		
Inspección	Sección transversal

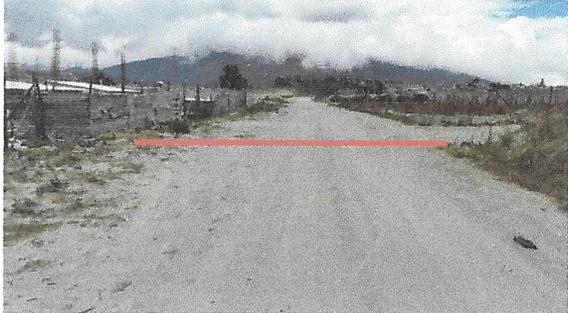
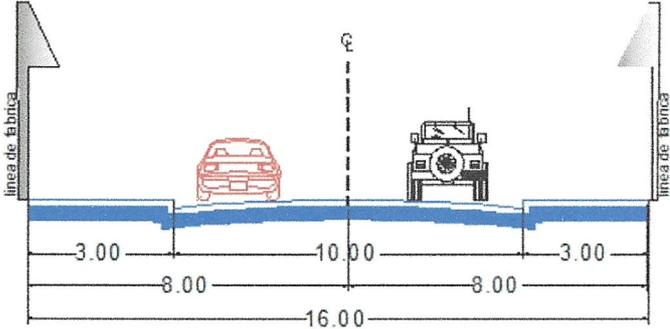
INFORMACIÓN VIAL		
<b>CALLE E13 ANTONIO JOSE DE SUCRE</b>	Vías locales existentes aperturada (VAP), aprobadas por Ordenanza Metropolitana Nro. 0209 -(005/Ref.0016) (P.P.C) Plan Parcial Calderón; vía de tierra.	
SECCIONES		
<b>Sección total</b>	<b>Calzada</b>	<b>Aceras</b>

16.00 metros	10.00 metros	3.00 metros al Norte y 3.00 al Sur del eje vial.
ANEXOS		
Inspección	Sección transversal

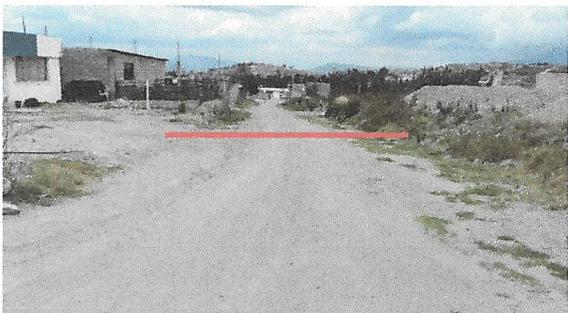
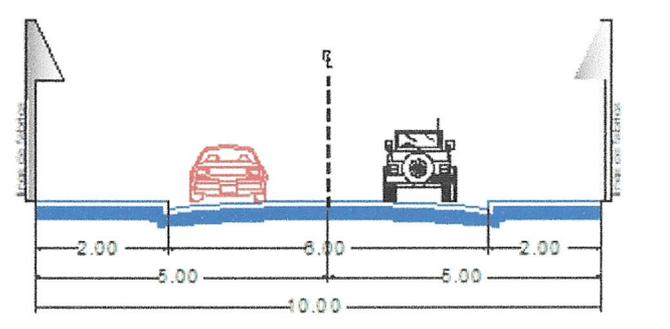
INFORMACIÓN VIAL		
<b>CALLE LA VICTORIA</b>	Vías locales existentes aperturada (VAP), aprobadas por Ordenanza Metropolitana Nro. 0209 -(005/Ref.0016) (P.P.C) Plan Parcial Calderón; vía de tierra.	
SECCIONES		
<b>Sección total</b>	<b>Calzada</b>	<b>Aceras</b>

10.00 metros	6.00 metros	2.00 metros al Este y 2.00 al Oeste del eje vial
ANEXOS		
Inspección	Sección transversal
