ASUNTO: Informe de replanteo y trazado vial correspondientes al asentamiento humano de hecho y consolidado denominado: COMITÉ PRO-MEJORAS DEL BARRIO "SANTA ISABEL" FRANJA 3".

INFORME DE REPLANTEO VIAL

ASUNTO: TRAZADO VIAL DEL ASENTAMIENTO HUMANO DE HECHO Y CONSOLIDADO DENOMINADO: "COMITÉ PRO MEJORAS SANTA ISABEL (FRANJA 3)".

Municipio de Quito	DOCUMENTO: INFORME TÉCNICO	CÓDIGO:
	UNIDAD ESPECIAL REGULA TU BARRIO COORDINACIÓN QUITUMBE Y ELOY ALFARO	UERB-AZQ-IT-2022-003 Informe Ampliado

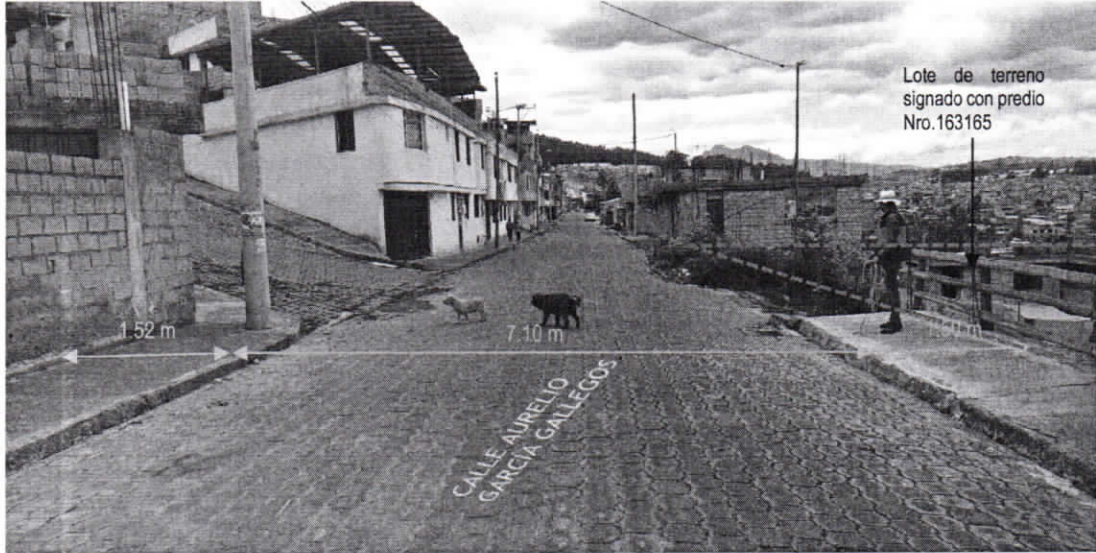
CRITERIO TÉCNICO	
<p>Observaciones:</p> <ul style="list-style-type: none"> • La Unidad de Territorio y Vivienda no replantea linderos entre propiedades, ni soluciona litigios entre colindantes. • Se debe respetar las Observaciones que constan en el Informe de Regulación Metropolitana. • Este documento no autoriza trabajos de construcción, por no ser de su competencia. • Este informe no representa título legal alguno que perjudique a terceros. <p>Antecedentes:</p> <p>La sección transversal de la calle "E5D (E6C)", se encuentra planificada según la hoja de trazado y regularización vial Nro. 32705 y 32805; cabe recalcar que las hojas de trazado, indican las proyecciones del tramado vial de la ciudad, planificada desde la época de los 80's y 90's. Debido a los procesos normales de consolidación de los barrios, se generan posibles modificaciones en los ejes viales planificados en dichas hojas. Por tal motivo, es necesario que toda hoja de trazado y regularización vial disponga de un Informe de Concejo Metropolitano o Resolución que certifique la aprobación de determinada vía.</p> <p>Conclusión:</p> <ul style="list-style-type: none"> • CALLE AURELIO GARCÍA GALLEGOS. <p>La calle en este tramo se encuentra consolidada en un 95.00%; es decir, cuenta con una calzada conformada por adoquines de hormigón, bordillos y aceras conformadas de acuerdo a las siguientes secciones:</p>

La Unidad de Territorio y Vivienda de la Administración Zonal Quitumbe certifica que, en base a la inspección técnica y el plano adjunto por la Unidad Especial Regula tu Barrio, el lote de terreno signado con predio Nro. 163165 **NO SE ENCUENTRA AFECTADO**.

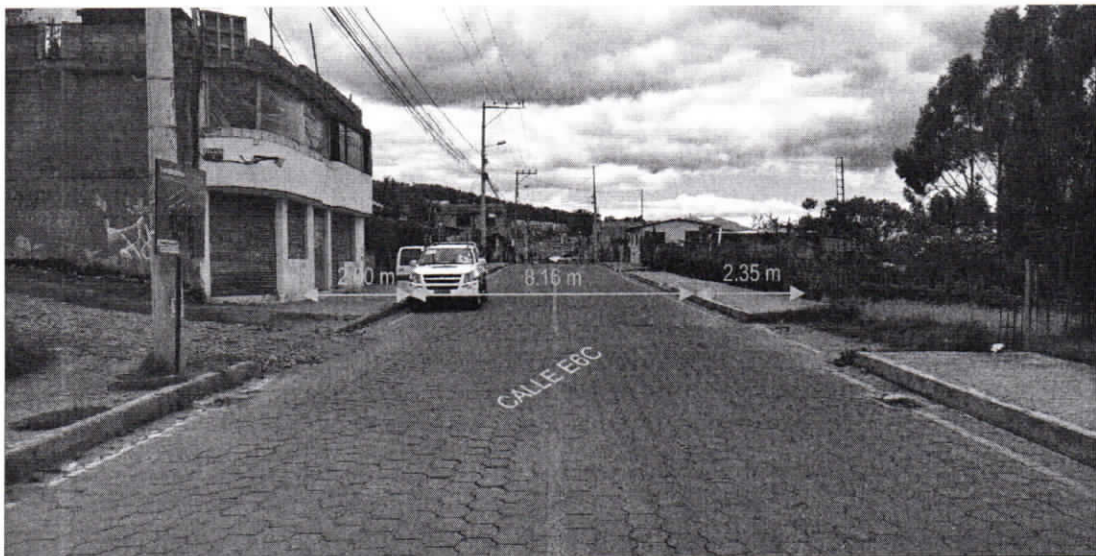
A modo de información, la calle en la actualidad se encuentra consolidada, es decir, cuenta con la construcción de aceras, bordillos y una calzada conformada por adoquines de hormigón conformados de acuerdo a las siguientes secciones:

En caso de existir información adicional que posea el propietario en el cual se evidencie la aprobación de la calle E5D (E6C); se solicita remitir la información a esta Unidad para determinar si existe aprobación vial y rectificar el informe.

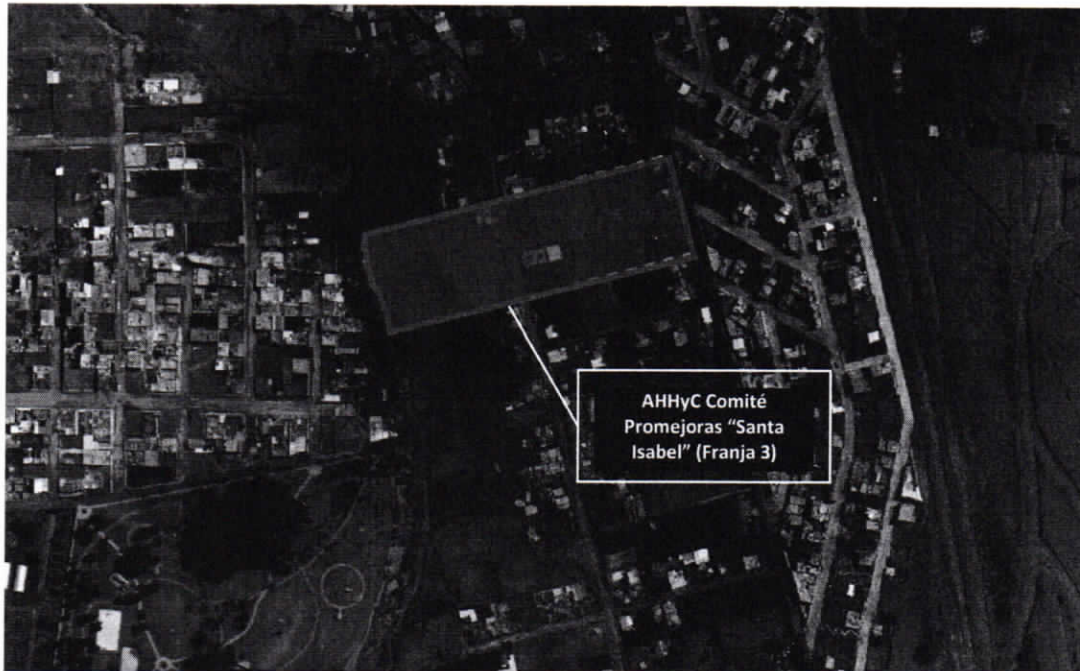
1.- IDENTIFICACIÓN DEL ASENTAMIENTO:

INFORMACIÓN	
Nombre del Asentamiento:	Comité Promejoras “Santa Isabel” (Franja 3)
Número de Predio:	163165
Clave Catastral:	32805 02 001
Parroquia:	Turubamba
Barrio/Sector:	Músculos y Rieles
Administración Zonal:	Quitumbe
REGULACIONES	
Zonificación Actual:	D3 (D203-80) / A31 (PQ)
Uso de suelo Actual:	(RU2) Residencial Urbano 2 / (PE/CPN) Protección Ecológica/ Conservación del Patrimonio Natural
Clasificación de suelo Actual:	(SU) Suelo Urbano
LEVANTAMIENTO	
Técnico Responsable:	Arq. Francisco Cifuentes
Años de Asentamiento:	60 años
Consolidación:	50,00 %
Número de Lotes:	30

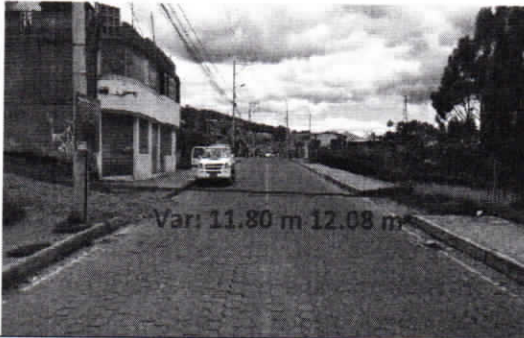
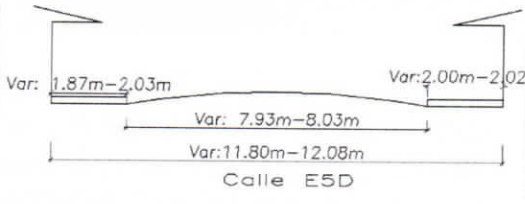
Calle E5D		
Sección transversal de la vía		
Sección total	Calzada	Aceras
Var: 11.80 m – 12.08 m	Var: 7.93 m -8.03 m	Var: 1.87 m -2.03 m Var: 2.00 -2.02 m
Situación Actual	Sección transversal de la vía

<p>Var: 11.80 m -12.08 m</p>

<p>Var: 1.87m-2.03m Var: 2.00m-2.02m Var: 7.93m-8.03m Var: 11.80m-12.08m Calle E5D</p>	
<ul style="list-style-type: none"> El tramo de via interna es parte de la vía principal de acceso al asentamiento, la cual será aprobada mediante la Ordenanza de regularización del AHHC Comité Promejoras "Santa Isabel" (Franja 3). La vía al momento de la inspección se encuentra con bordillos, adoquinado y se encuentra parcialmente consolidada en sus costados.

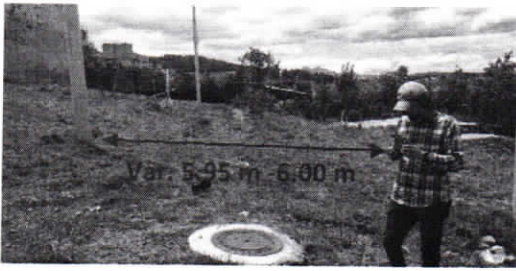
Pasaje E6A		
Sección transversal de la vía		
Sección total	Calzada	Aceras
Var: 5.95 m – 6.00 m	Var: 5.95 m – 6.00 m	N/A
Situación Actual	Sección transversal de la vía

<p>Var: 5.95 m -6.00 m</p>

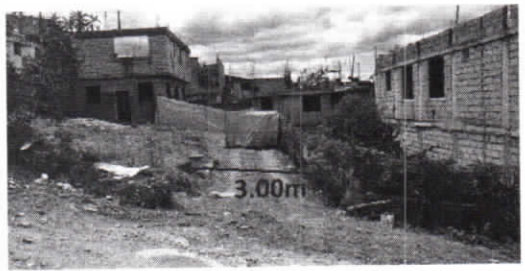
Pasaje E6B		
Sección transversal de la vía		
Sección total	Calzada	Aceras
3.00 m	3.00 m	N/A
Situación Actual	Sección transversal de la vía

<ul style="list-style-type: none"> • Al ser vía interna, será aprobada mediante la Ordenanza de regularización del AHHyC Comité Promejoras "Santa Isabel" (Franja 3). • Vía en capa de rodadura en tierra; en cada uno de sus costados no se identifican construcciones ni cerramientos consolidados.

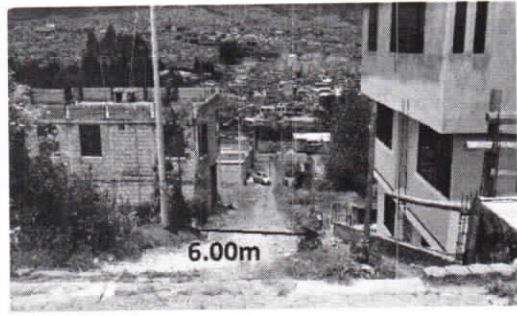
Pasaje S49E (Tramo 1) y Pasaje S49E (Tramo 2)		
Sección transversal de la vía		
Sección total	Calzada	Aceras
6.00m	6.00m	N/A
Situación Actual	Sección transversal de la vía

<ul style="list-style-type: none"> • Al ser vía interna, será aprobada mediante la Ordenanza de regularización del AHHyC Comité Promejoras "Santa Isabel" (Franja 3). • Vía en capa de rodadura en tierra; se encuentra parcialmente consolidada en sus costados.

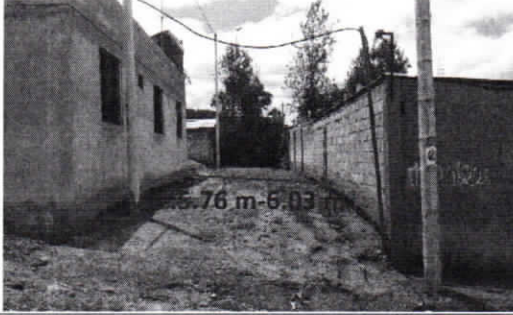
Pasaje ESE (Tramo 1)		
Sección transversal de la vía		
Sección total	Calzada	Aceras
Var: 5.76 m -6.03 m	Var: 5.76 m -6.03 m	N/A
Situación Actual		Sección transversal de la vía

<ul style="list-style-type: none"> Al ser vía interna, será aprobada mediante la Ordenanza de regularización del AHHC Comité Promejoras "Santa Isabel" (Franja 3). Vía en capa de rodadura en tierra; en cada uno de sus costados se identifican construcciones y cerramientos consolidados.

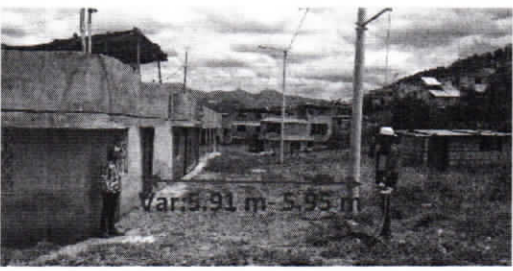
Pasaje ESE (Tramo 2)		
Sección transversal de la vía		
Sección total	Calzada	Aceras
Var: 5.91 m -5.95 m	Var: 5.91 m -5.95 m	N/A
Situación Actual		Sección transversal de la vía

<ul style="list-style-type: none"> Al ser vía interna, será aprobada mediante la Ordenanza de regularización del AHHC Comité Promejoras "Santa Isabel" (Franja 3). Vía en capa vegetal; en cada uno de sus costados se identifican construcciones y cerramientos parcialmente consolidados.
