INFORME SOCIO - ORGANIZATIVO

No. 024 UERB-OC-2018

1.- IDENTIFICACIÓN DEL BARRIO:	
NOMBRE DEL AHHC:	ASENTAMIENTO HUMANO DE HECHO Y CONSOLIDADO DE INTERES SOCIAL DENOMINADO "MIRANDA GRANDE SECTOR LOS SAUCES"
Administración Zonal:	LOS CHILLOS Parroquia: AMAGUAÑA

INFORME TÉCNICO N° 12-UERB-OC-2018

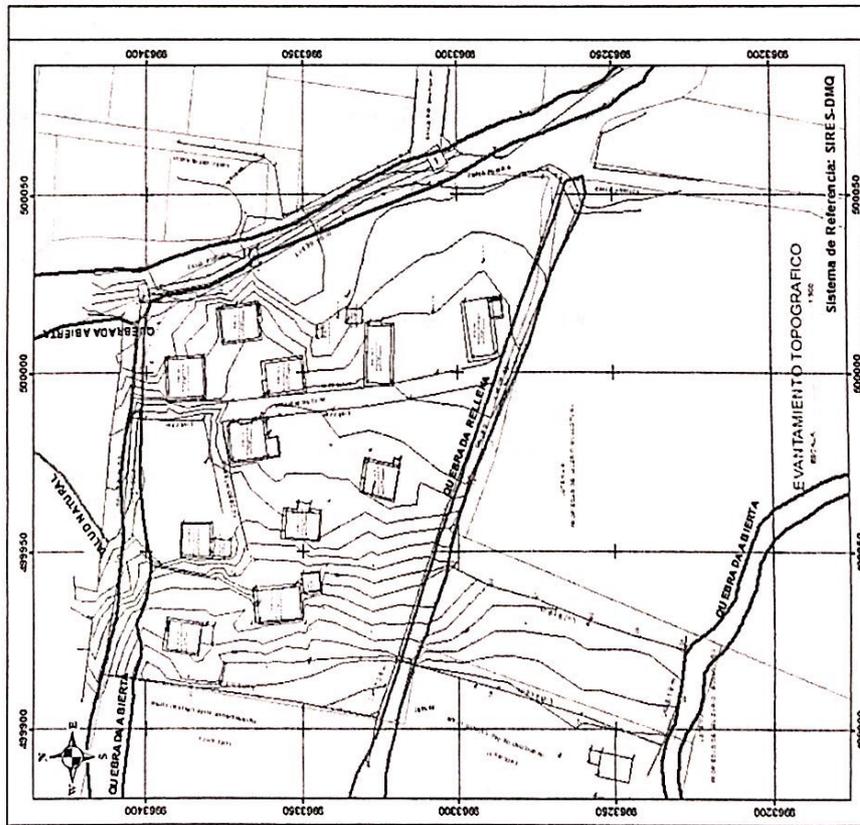
Escala: 1:1.200

Quebrada (BQ)	ANGULO DE INCLINACIÓN / PENDIENTE	OBSERVACIÓN
Abierta <input checked="" type="checkbox"/>	14,4' (CATORCE COMA CUATRO GRADOS)	
Rellena <input checked="" type="checkbox"/>		
Talud (T)		
Natural <input type="checkbox"/>		
Artificial <input type="checkbox"/>		
Depresión (D)		
Abierta <input type="checkbox"/>		
Rellena <input type="checkbox"/>		
Ribera de Río <input type="checkbox"/>		
Cuerpo de Agua <input type="checkbox"/>		
Embalse <input type="checkbox"/>		
Cuenca Hidrográfica <input type="checkbox"/>		
Acuíferos <input type="checkbox"/>		
Otros <input type="checkbox"/>

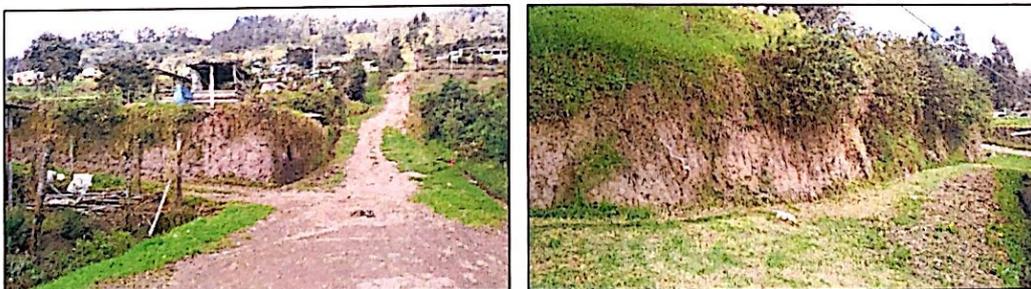
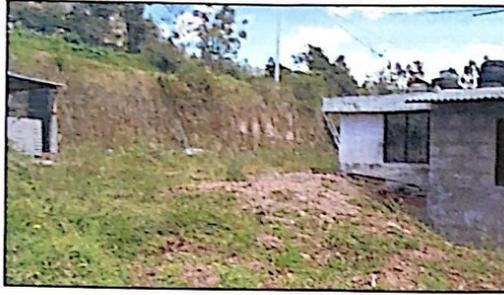
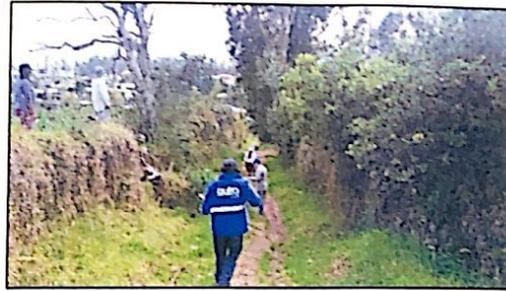
8.1.4 Cortes de terreno en los lotes 1, 2, 3, 6 y 11.

- **Riesgo por movimientos en masa:** el AHHYC "Miranda Grande Sector Los Sauces" en general presenta un Riesgo Moderado Mitigable (lotes 1, 2, 3, 6 y 11), y Riesgo Bajo Mitigable (lotes restantes); frente a movimientos de remoción en masa. Esto debido a que se observaron condiciones físicas en el terreno que representen amenaza, así como condiciones de exposición, para que ocurran movimientos en masa que puedan ocasionar daños o pérdidas.
