Asunto: Respuesta: Solicita la ratificación y rectificación del informe de riesgos del asentamiento humano de hecho y consolidado denominado "Ruta Viva de San Juan de Calderón"

INFORME TÉCNICO
Evaluación de Riesgo: Solicitud UERB

INFORME DE REPLANTEO VIAL

No.	AZC-DGT-UTV-IRV-2023-148	Fecha:	D.M. Quito, 21 de agosto del 2023
-----	---------------------------------	--------	-----------------------------------

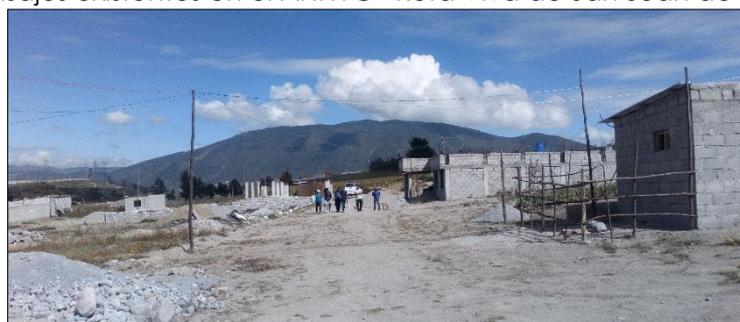
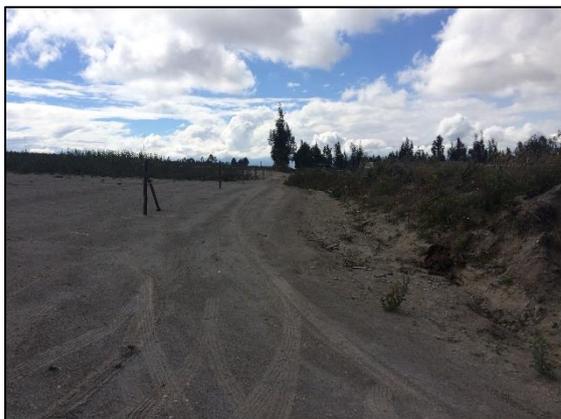
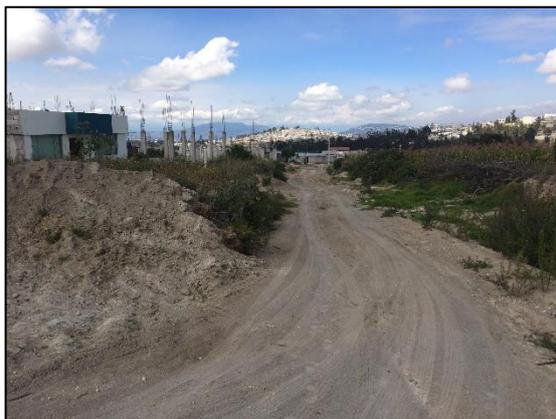
9.1.1 Vías y pasajes existentes en el AHHYC "Ruta Viva de San Juan de Calderon"

Sistema Vial: Las calles y pasajes son de tierra afirmada y no cuentan con cunetas, ni sumideros y tampoco con bordillos, por lo que presenta una vulnerabilidad física alta ante fenómenos de erosión especialmente en temporada de lluvia.

- Posterior a la regularización del AHHYC "Ruta Viva de San Juan de Calderón", el asentamiento debe realizar las obras públicas tales como alcantarillado, bordillos y adoquinado como medida de mitigación para los procesos de erosión superficial.

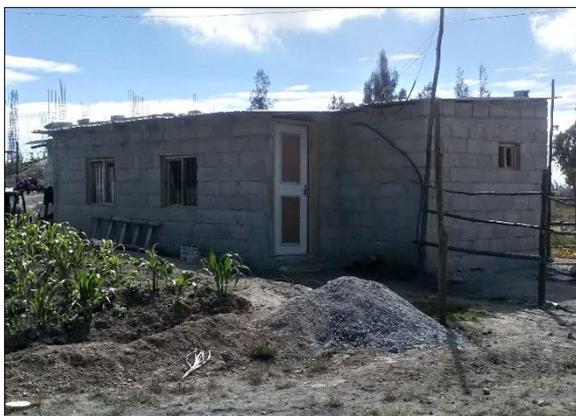
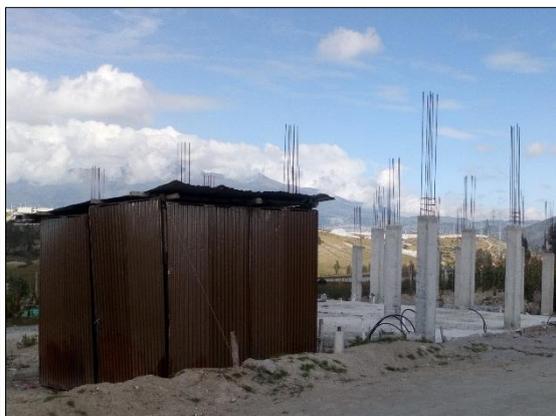
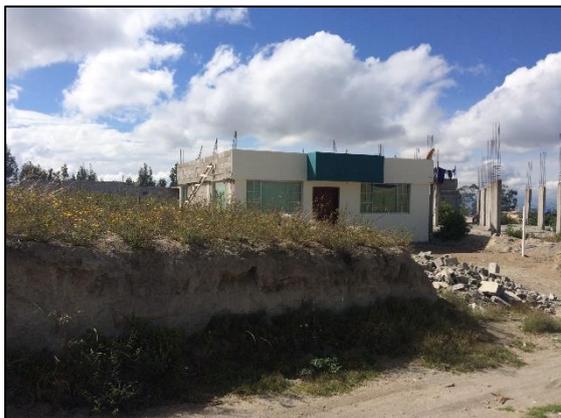
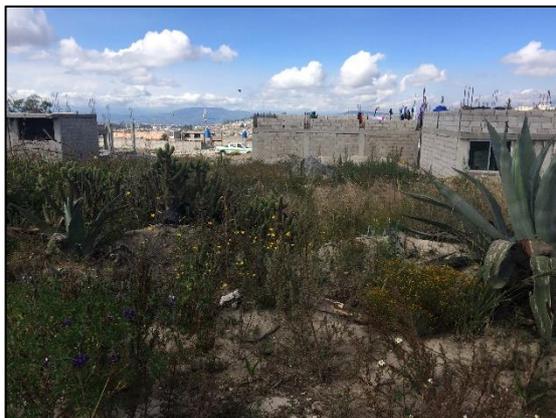
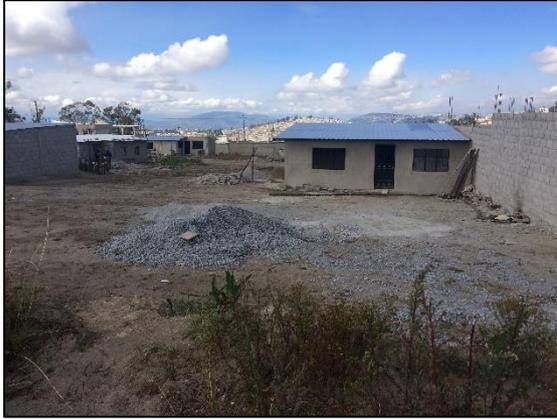
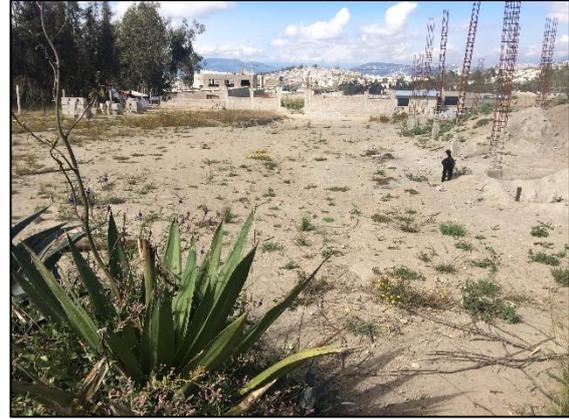
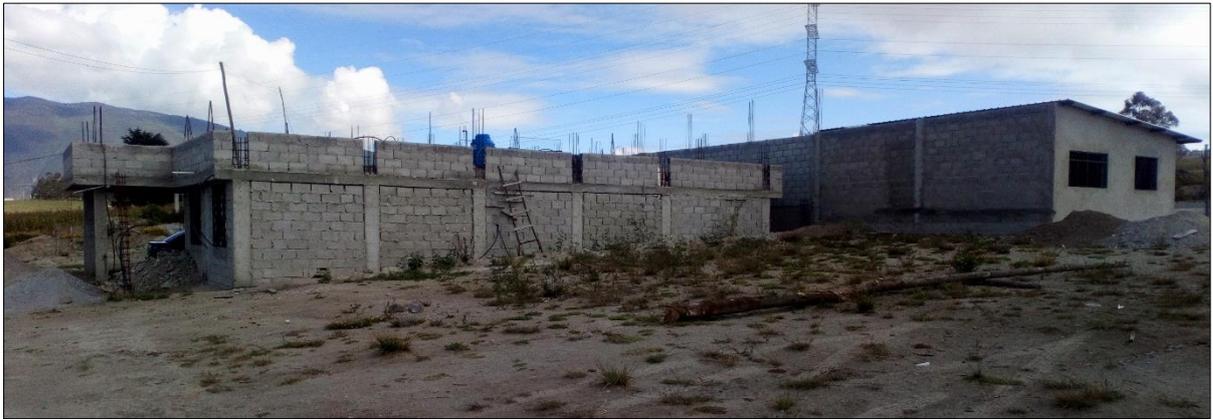
9.1.2 Materiales de las edificaciones construidas en el área de estudio

Ítem	Descripción
Área	30 lotes, pertenecientes al barrio con un área total de 8.318,25 m ²
PUOS	Según el Plan de Uso y Ocupación del Suelo del año 2018, el área de Uso Vigente es de tipo RN/Prod. Sostenible , en su totalidad.
Relieve	El área evaluada está ubicada entre las cotas 2815 m.s.n.m. y los 2810 m.s.n.m., con una diferencia altitudinal de 5 metros. El terreno presenta superficies planas a casi planas con una inclinación no mayor a los 6 grados.
Número de Edificaciones	13 lotes con edificación.
Tipos edificación: Casa/edificio de departamentos/Mediagua (Construcción Informal)	<p>Al tratarse de una inspección visual, no se realizó ninguna prueba de tipo exploratorio, ni de remoción de materiales, sino de la evaluación de las edificaciones observadas exteriormente a los elementos estructurales y no estructurales, así como de los materiales de construcción.</p> <p>En el área en análisis se identificó estructuras con las siguientes características:</p> <ol style="list-style-type: none"> 1. Edificaciones de una planta, conformadas con sistemas de mampostería simple de bloque fijado con mortero (arena, cemento y agua), la cubierta cuenta con correas de madera que soportan planchas de fibrocemento/zinc, existen edificaciones que muestran inadecuado trabe de la mampostería, no cuentan con enlucidos y la cubierta esta presionada empíricamente con bloques. 2. Edificaciones de una planta que constan con columnas de hormigón armado, mampostería de bloque fijado con mortero, cubierta con vigas de madera y planchas de zinc. 3. Edificaciones de una planta que constan con columnas de hormigón armado, mampostería de bloque fijado con mortero, cubierta metálica. 4. Edificaciones de una planta, construidas con sistemas de pórticos (vigas y columnas) de hormigón armado, losa de hormigón armado, mampostería de bloque fijado con mortero, se observó porosidad del hormigón. <p>Adicionalmente en el área en análisis se observaron:</p> <p>Estructuras en proceso de construcción, visualizando el contrapiso y las columnas de hormigón armado, las cuales presentan porosidad del hormigón y el acero de refuerzo expuesto.</p> <p>Construcciones menores conformadas con pingos de madera, paredes y cubierta con planchas de zinc.</p>

- Por movimientos en masas: Considerando principalmente la exposición de las edificaciones ante movimientos en masa, además el sistema estructural, tipo de material de la mampostería, tipo de cubierta, número de pisos, año de construcción, estado de conservación de la edificación, se determina lo siguiente:

- Se recomienda que los propietarios y/o poseionarios del AHHYC, no construyan más viviendas en el macrolote evaluado, ni aumenten pisos/ plantas sobre las edificaciones existentes, hasta que el proceso de regularización del asentamiento culmine y se determine su normativa de edificabilidad específica que deberá constar en sus respectivos Informes de Regulación Metropolitana (IRM), previa emisión de la licencia de construcción de la autoridad competente que es la Secretaría de Territorio, Hábitat y Vivienda (STHV).

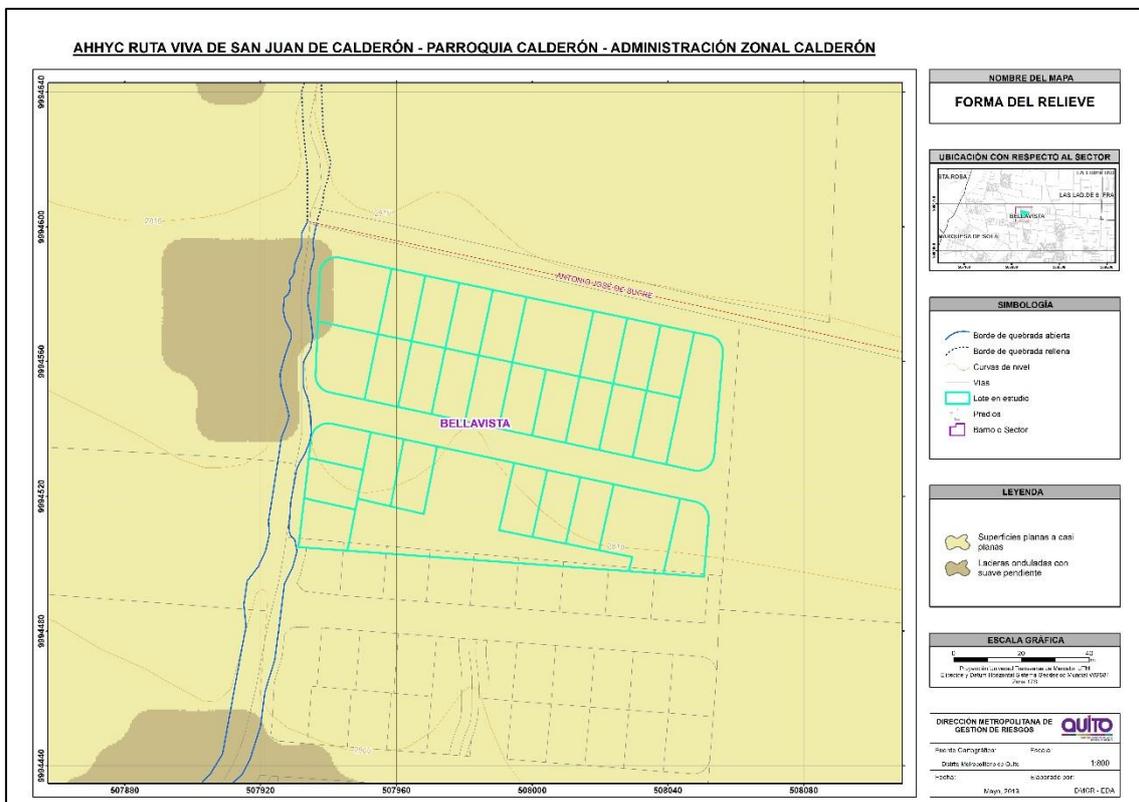
10.4 Pendiente.

Localmente, el terreno presenta pendientes bajas (5 grados), por lo que la pendiente es plana a casi plana. Debido a las pendientes donde se ubica el AHHYC "Ruta Viva de San Juan de Calderón", no existen excavaciones o cortes del terreno que han generado taludes. Con esta información se define que la **Amenaza por Movimientos en Masa es Baja** en el AHHYC "Ruta Viva de San Juan de Calderón".

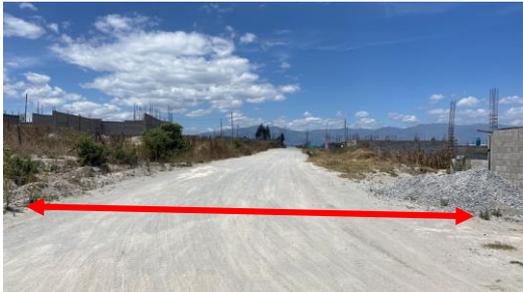
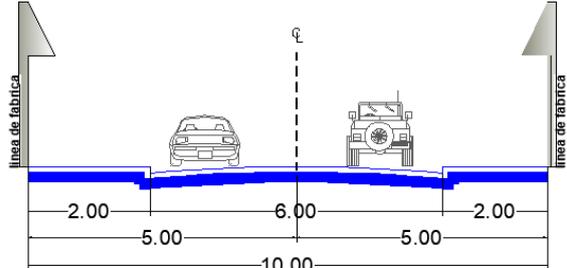
CALLE N12L		Vía aprobada con trazado vial/vía aperturada aprobada bajo la normativa actual Ordenanza PMDOT-PUGS No. 001-2021; calle de tierra.
SECCIONES		
Sección total	Calzada	Aceras
10.00 metros	6.00 metros	2.00 m a cada lado de la calzada
ANEXOS		
Inspección	Sección transversal

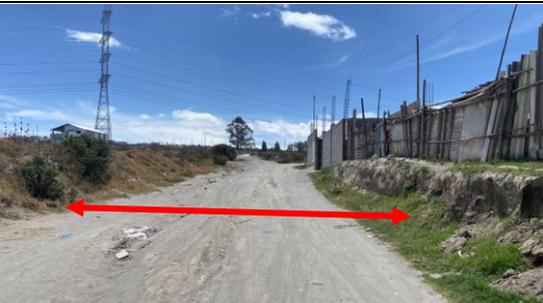
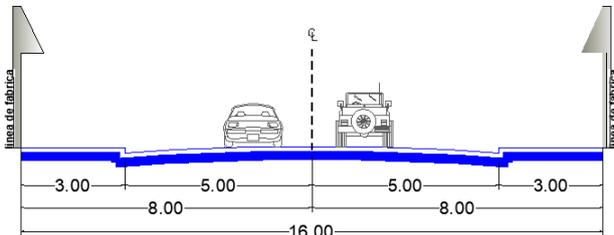
CALLE ANTONIO JOSÉ DE SUCRE		Vía aprobada con trazado vial/vía aperturada aprobada bajo la normativa actual Ordenanza PMDOT-PUGS No. 001-2021; calle de tierra.
SECCIONES		
Sección total	Calzada	Aceras
16.00 metros	10.00 metros	3.00 m a cada lado de la calzada
ANEXOS		
Inspección	Sección transversal

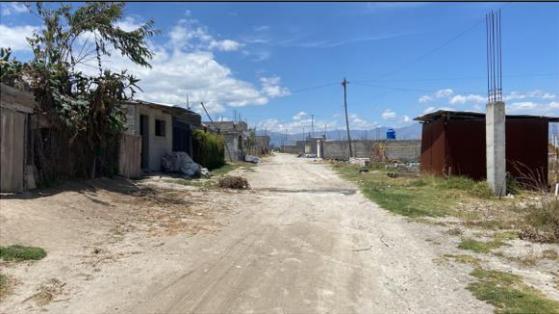
CALLE LA VICTORIA		Vía no aprobada bajo normativa actual Ordenanza PMDOT-PUGS No. 001-2021; calle de tierra.
SECCIONES		
Sección total	Calzada	Aceras
N/A	N/A	N/A
ANEXOS		
Inspección

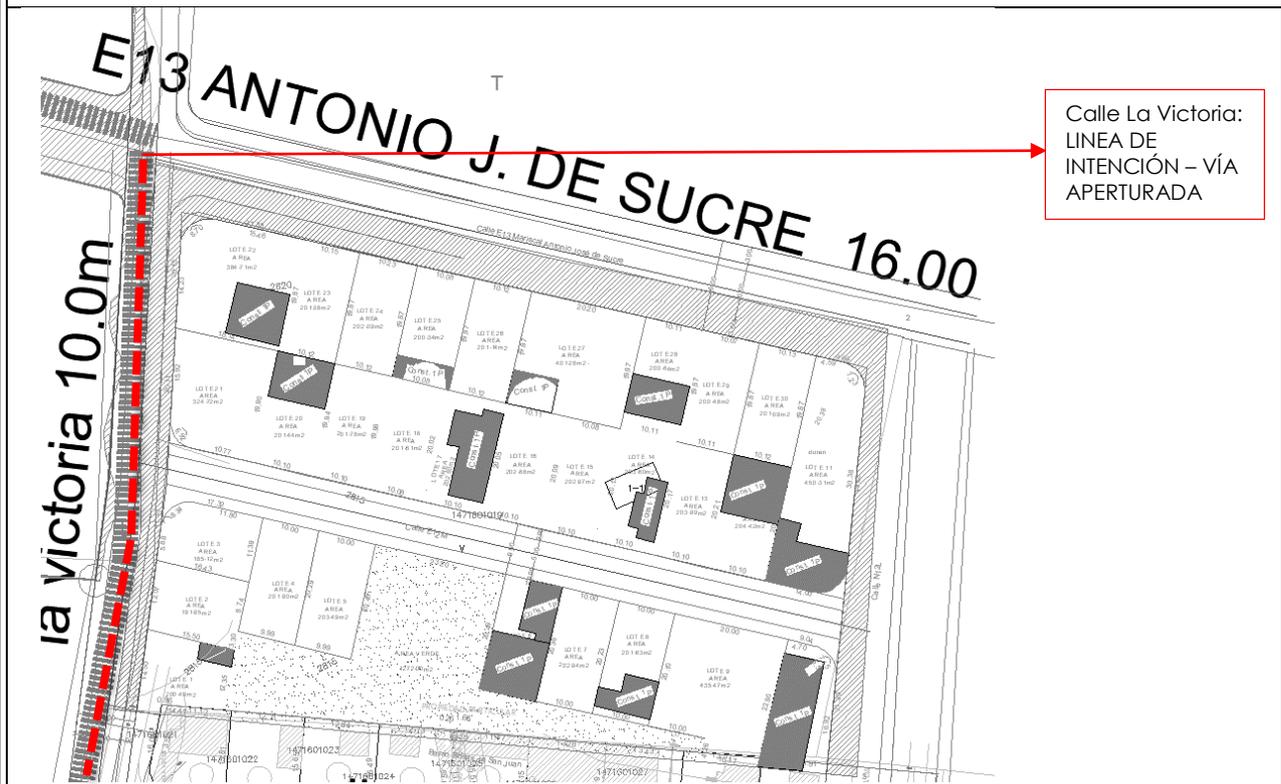
Plano Vigente

- Las calles N12L y ANTONIO JOSÉ DE SUCRE se encuentran aprobadas bajo la normativa actual Ordenanza PMDOT-PUGS No. 001-2021.
- Se rectifica el Informe de Replanteo Vial y Afectaciones No. AZC-DGT-UTV-IRV-2021-132, elaborado el 25 de octubre de 2021, debido a que la calle LA VICTORIA no se encuentra aprobada bajo normativa vigente, consta como línea de intención para aprobación con trazado vial / Vía Aperturada (VAP), como muestra la imagen antes presentada en el detalle de: "calle LA VICTORIA".

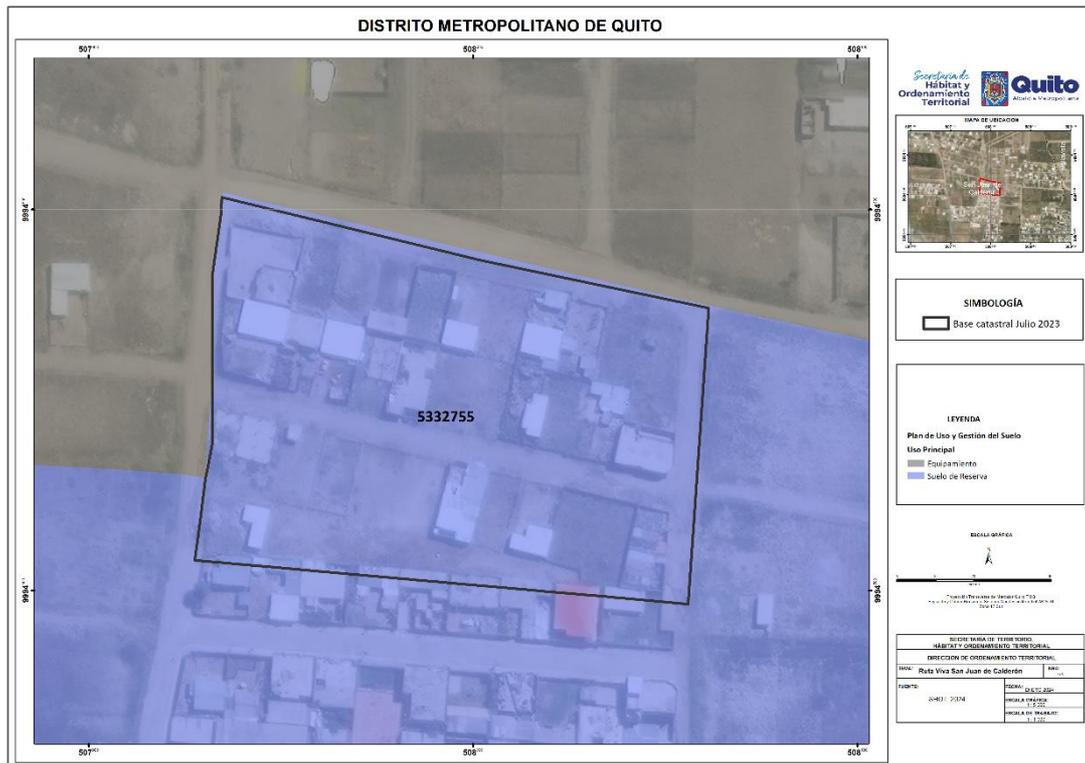
Mapa Nro. 1. Localización del asentamiento humano “Ruta Viva San Juan de Calderón” y usos de suelo del Plan de Uso y Gestión del Suelo vigente.

Nro. predio	PUGS			PROPUESTA		
	Clasificación de Suelo	Uso de Suelo	Edificabilidad	Clasificación de Suelo	Uso de Suelo	Edificabilidad
5332755	Rural	(SR) Suelo de Reserva	A5002-5(VU)	Rural	(SR) Suelo de Reserva	A1002-25

De tal forma que, acorde a la normativa asignada en el Plan de Uso y Gestión del Suelo, para el predio Nro. 5332755 se ratifica la clasificación del suelo (Rural) y el uso de suelo (Suelo de Reserva); finalmente, referente a la edificabilidad se sugiere un cambio de A5002-5(VU) a A1002-25.
