INFORME TECNICO	INFORME No.	GAAR-2022-005
	FECHA:	25 de agosto de 2022
	REFERENCIA.	SG-12259-22 - SG-13005-22

Evaluación de riesgos asociados al río Machangara en el sector del predio No. 650116

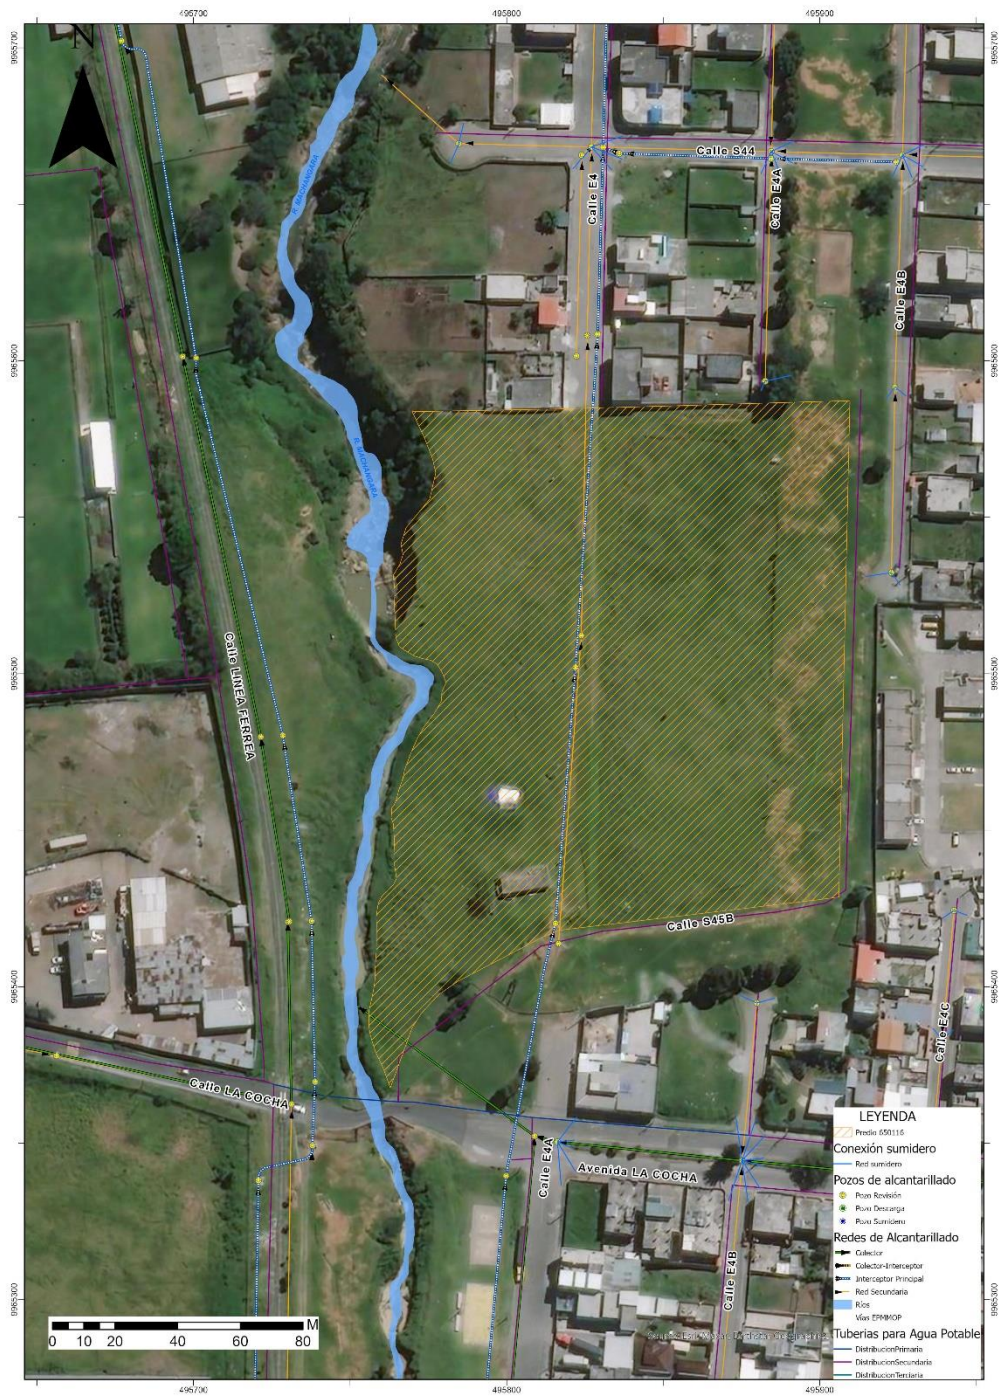
Mapa 1. Mapa de ubicación del predio No. 650116 y la Infraestructura de Agua Potable Y Alcantarillado de la EPMAPS (Además es afectado por el cruce del OLEODUCTO)

El predio No. 650116, colinda en el lado occidental con el Río Machángara, sobre el predio se encuentra implantado un interceptor, tuberías de la red de alcantarillado y agua potable; y una descarga de la red de alcantarillado al río Machángara (ver Mapa No.1 y Foto No.1).

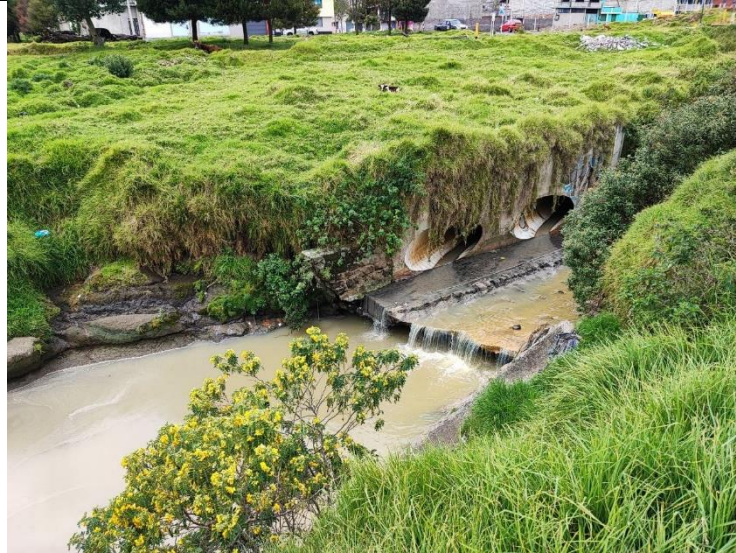
Foto 1. Descarga de alcantarillado

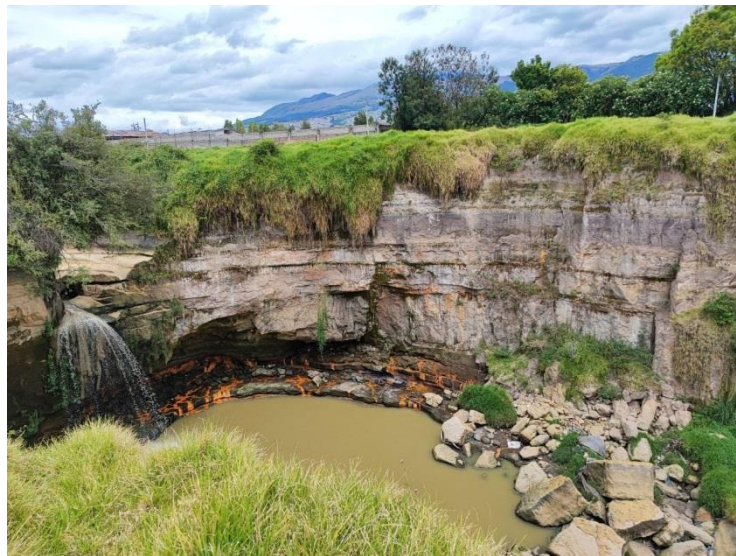
- El 11 de agosto de 2022, personal técnico de la EPMAPS realizó una inspección al sitio , en la cual se identificó que existe una caída de agua de alrededor de 15 metros de profundidad (Foto No. 2) en el río Machangara en el tramo colindante al predio No. 650116 , esta caída de agua representa un punto de amenaza de erosión regresiva, que puede causar que el río profundice su lecho aguas arriba; además, se verificó que en el fondo del lecho se evidencian grandes bloques de tierra que se han desprendido los taludes, producto de la erosión producida por el agua. A partir de este punto hacia aguas abajo (Mapa No. 2), el río tiene una profundidad de aproximadamente de 15 metros, con taludes con pendientes pronunciadas (Foto 2).

Foto 2. Caída de agua, cuenco disipador de energía natural

- Se evidencia que el talud del río Machangara en el sector del predio No. 650116 son susceptibles a sufrir erosión en los taludes y cauce, así como movimientos en masa, por lo que se recomienda se mantenga las franjas de protección establecidas anteriormente ~~el retiro de 50 m~~ en este tramo del río, de acuerdo Código Municipal para el Distrito Metropolitano de Quito en la parte pertinente establece:
Artículo 2210.- Áreas de protección de los cuerpos de agua, ríos, lagunas, embalses y cuencas hidrográficas.- (...)

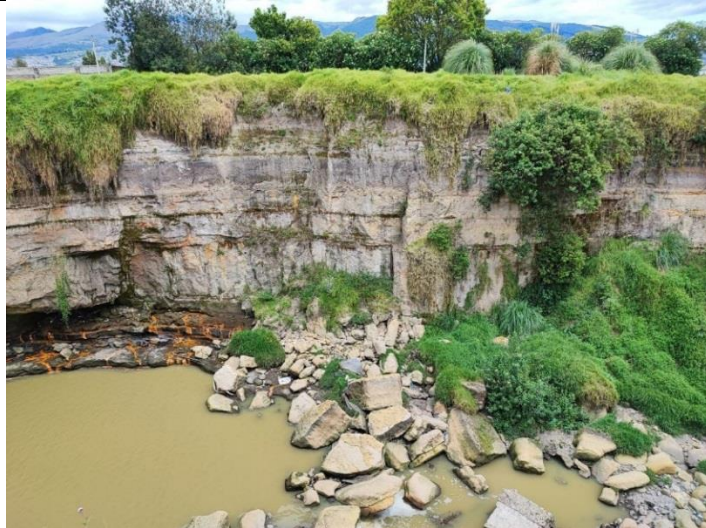
Foto 3. Lecho del río Machangara , después de la caída de agua

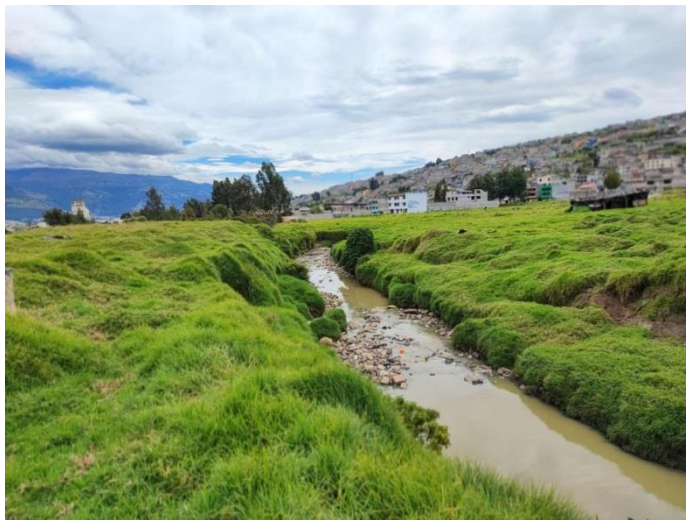
- El tramo del río Machángara en donde se quiere ubicar a la Urbanización El Vergel, es una zona donde se han registrado varios eventos de inundación debido a las crecidas del Río Machángara, principalmente en el puente de la calle La Cocha, ocasionados por el desbordamiento del río, ocasionando que la infraestructura de la EPMAPS se vea afectada.

Foto 4. Aguas arriba de la caída de agua.(Zona de inundación)

- Se recomienda realizar una análisis de riesgos de inundación en todo este sector del río Machángara y analizar adecuadamente las franjas de protección, con la finalidad de evitar futas desgracias y pérdidas económicas y humanas.

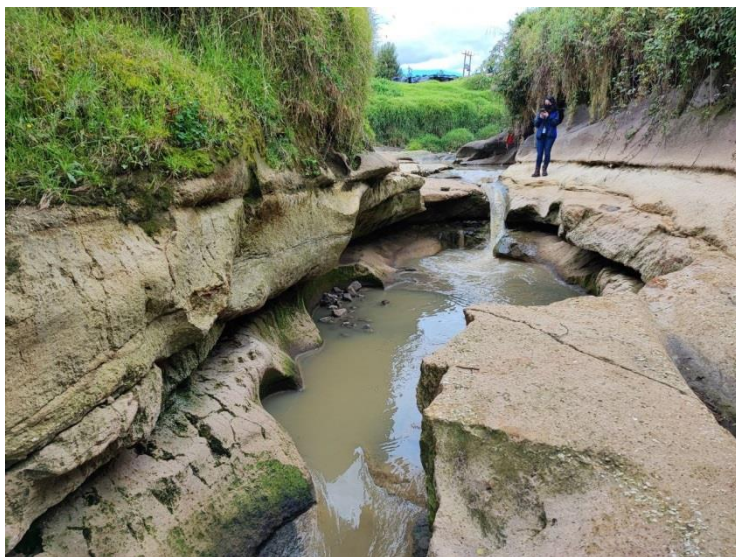
Foto 5. Aguas arriba de la caída de agua.(Suelo cangahua en proceso de erosión)

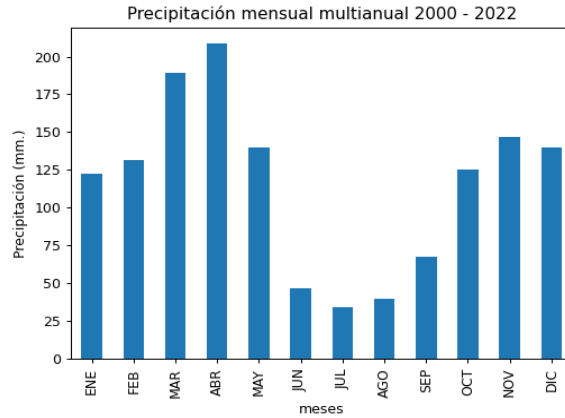
- Es importante mencionar que en épocas lluviosas el río incrementa considerablemente su caudal, lo que podría afectar gradualmente la estabilidad de los taludes de acuerdo a los datos de precipitación mensual registrados por la Estación el Troje de la EPMAPS, los meses de mayor precipitación son los de marzo y abril.

Figura No. 1 Hietograma de precipitación mensual
