INFORME TÉCNICO N°DGT-UOP-JLG-2023-001

Fecha: 28/ABRIL/2023

Proyecto: MODIFICATORIA TRAZADO VIAL DE LA CALLE Oe2B - BARRIO RUMIÑAHUI

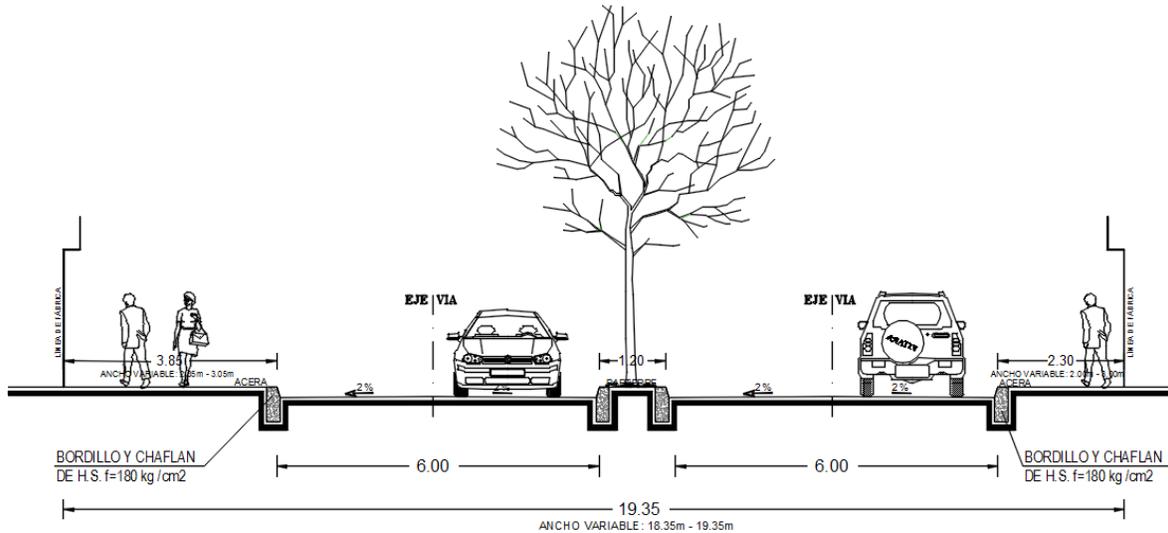
Gráfico N°3. Corte General Vía Oe2B - Barrio Rumiñahui (Propuesta)

CALLE	RUMIÑAHUI		
ANCHO TOTAL (m) :	18.35 m - 19.35 m	DESDE:	CALLE AYAPAMBA
		HASTA:	CALLE S32F
ANCHO DE CALZADAS (m):	ESTE: 6.00 m ; OESTE 6.00m		
ANCHO DE PARTERRE (m):	1.20 m		
ACERA (m):	ESTE: 2.05 - 3.05 m; OESTE: 2.00 - 3.20m		
CARGA:	VEHICULAR

- La sección transversal para la modificatoria del trazado vial de la calle Oe2B es de 18.35 m - 19.35 m ancho total, calzadas de 6.00 m, aceras; este; 2.05 - 3.05m, oeste; 2.00 - 3.20 m; y parterre central de 1.20m.

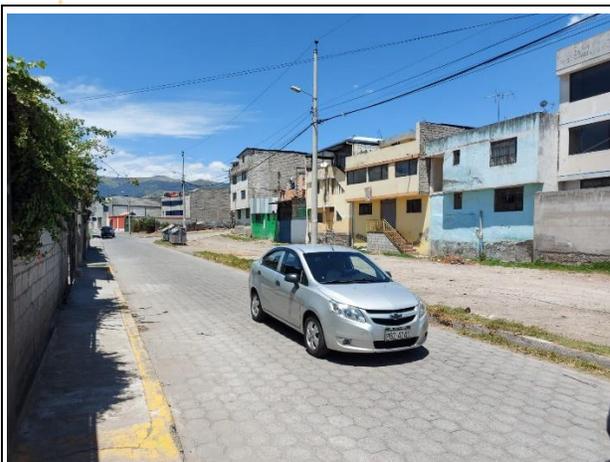
Fotografía: N°5: Vista Sur calle Oe2B_Adoquinada

Observación: Calle consolidada con bordillos y accesos a viviendas
