**MUNICIPIO DEL DISTRITO METROPOLITANO DE QUITO  
DIRECCION METROPOLITANA DE CATASTRO**

**DMC- 12376**

En atención al pedido que se realiza con Of. STHV-DMGT 4860 con ticket 2018 144878 del 24-09-2018 mediante el cual solicita se remita un Informe actualizado de restitución del borde superior de quebrada del lote con Predio No. 650116 Urbanización EL VERGEL, ubicado en la parroquia QUITUMBE de este Distrito.

**Asunto:** Urbanización "EL VERGEL"

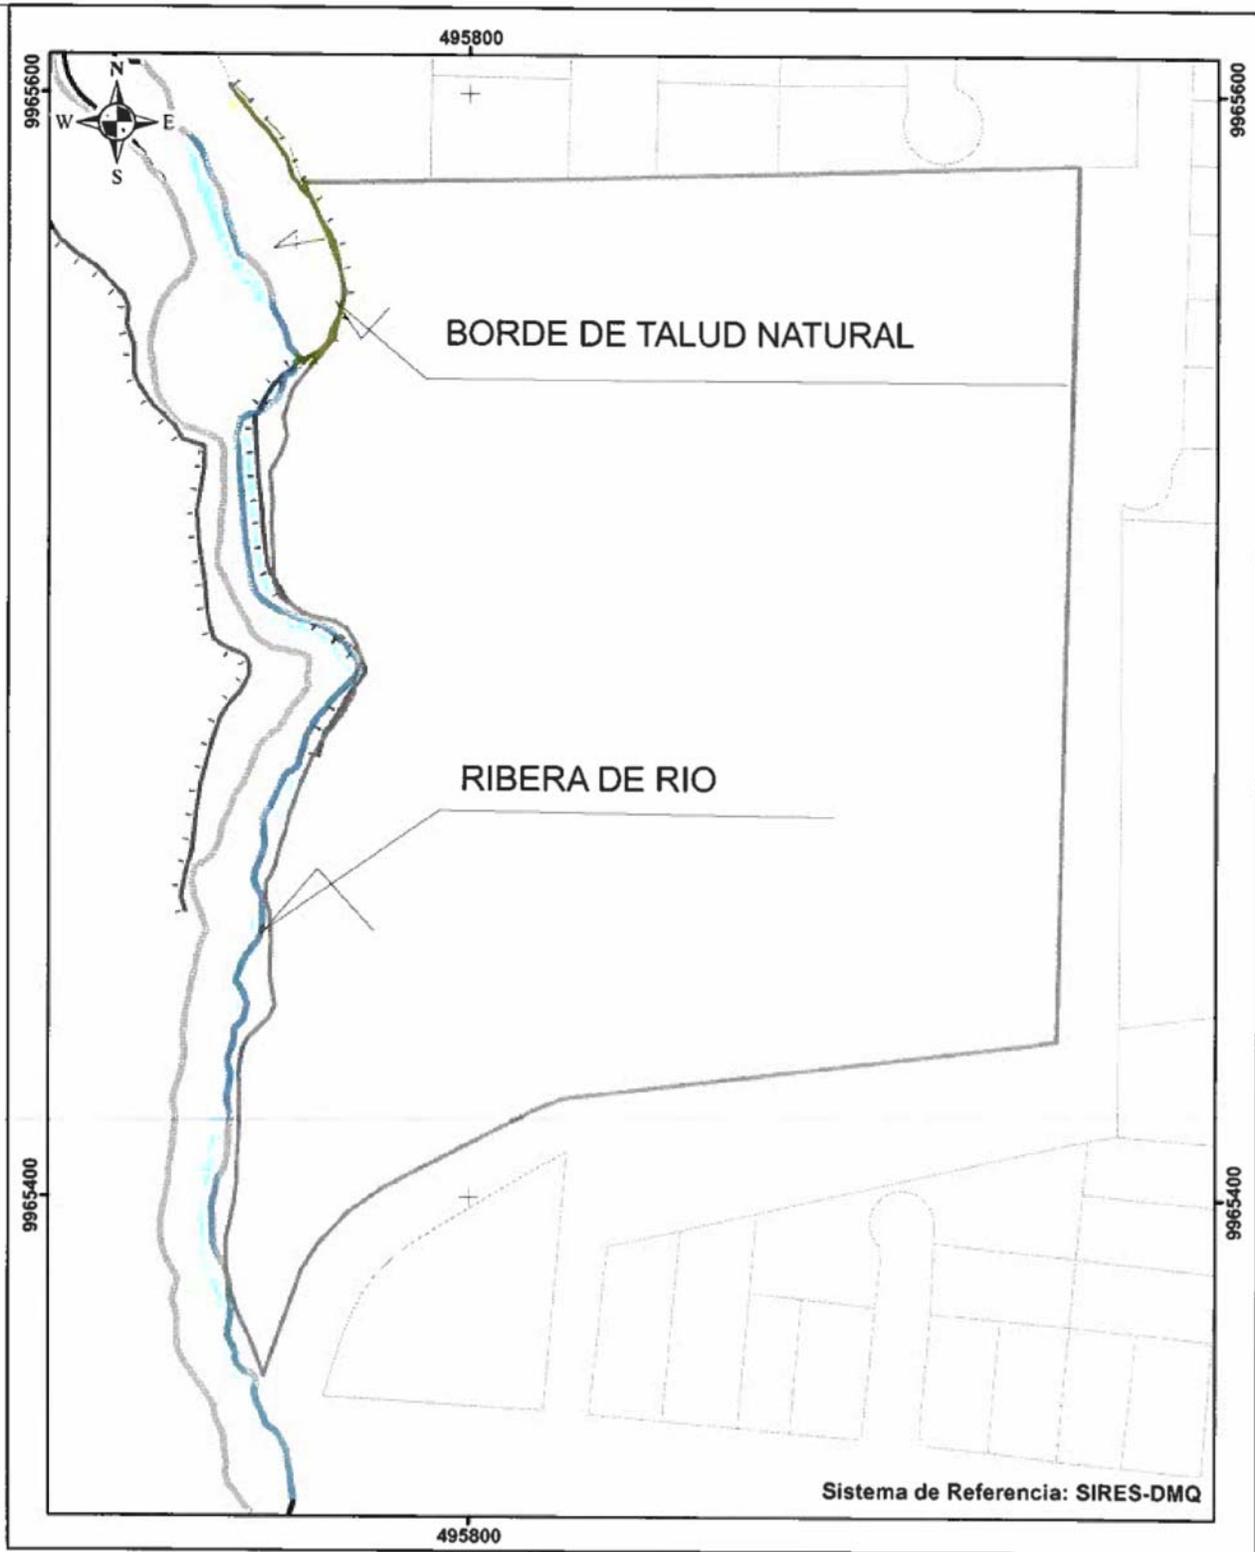
Escala: 1:1.200

Al respecto esta Dependencia le informa que en base a los Informes emitidos con Oficios Nos. 636 EYSIG del 2017 y 637 EYSIG del 2017, de acuerdo a la inspección realizada al sitio se actualizó la definición de la **RIBERA DEL RIO MACHANGARA** y el **BORDE DE TALUD NATURAL** a la fecha, de tal manera que se comparte la implantación de los accidentes geográficos sobre archivo lote Sirec-q.

El talud natural tiene 75° (setenta y cinco grados) de inclinación promedio calculada según plano adjunto, para que se proceda según Ordenanza Metropolitana N° 172 sancionada el 30 de diciembre del 2011, en su Sección Tercera, Parágrafo 1, arts. 116, 117, 118, al Registro Oficial No. 303 del 19 de octubre del 2010 art. 417, literal d, y Ordenanza Metropolitana Reformada No. 0432 sancionada el 20 de septiembre del 2013.
