**INFORME TÉCNICO**  
**DETERMINACIÓN AMENAZAS O RIESGOS**  
**CALLE Oe2B**

**1 UBICACIÓN E IDENTIFICACIÓN**

Coordenadas WGS 84/UTM 17M	Administración Zonal	Parroquia	Nombre del barrio
779239 E; 9980234 S 2811 msnm	ELOY ALFARO	SOLANDA	ALVARO PEREZ IND (RUMIÑAHUI)
No. de Predio	Propietario (IRM)	Uso de suelo específico (IRM)	Edificabilidad básica (IRM)

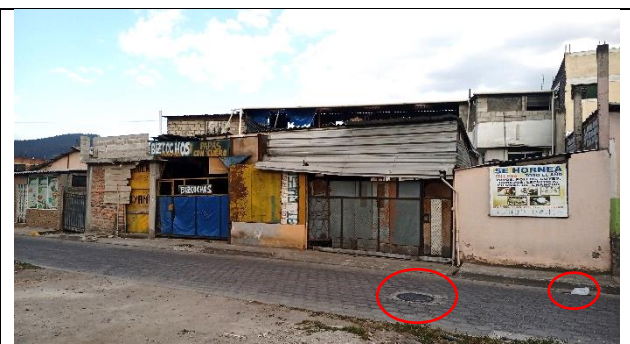
**Fotografía 5.1.2** Calle Oe2F cuenta con drenaje pluvial.

Además, en la calle Oe2B existente se observó un sistema de drenaje pluvial (varias tapas de pozos de alcantarillado y sumideros). **(ver fotografía 5.1.2)**

Es muy importante que este proyecto contemple las medidas necesarias para la correcta conducción del agua lluvia y de escurrimiento superficial de todo el tramo vial a ser intervenido, lo que permitirá evitar una excesiva saturación del

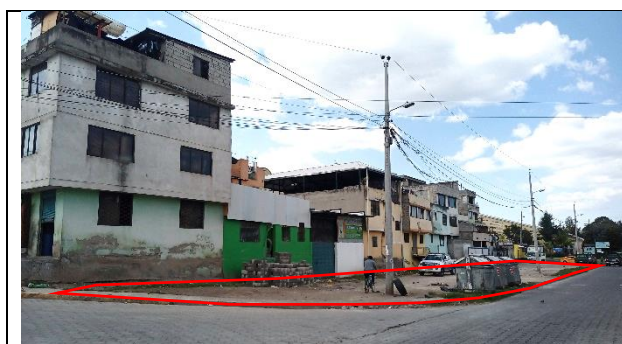
**Fotografía 5.1.3** Área de terreno donde la AZ Eloy Alfaro propone la modificatoria al trazado vial.

La vía existente (calle Oe2B) cuenta con capa de rodadura de adoquín, bordillos y sumideros, en la ribera derecha cuenta con acera; mientras que al costado occidental se encuentra en tierra y material de escombros. **(ver fotografía 5.1.3)**

Tanto en la vía adoquinada como en el área de tierra, no se observaron hundimientos.

Adicionalmente, es importante que se efectúen ensayos geotécnicos en el relleno para conocer su profundidad, tipo de material, nivel de compactación y la capacidad portante del suelo; esta información es importante para tomar las medidas preventivas oportunas ante la posibilidad de hundimientos en el relleno.
