INFORME TÉCNICO Nro. AZC-DZHOP-UGU-CAU-2024-002

ASUNTO: CONVENIO DE ADMINISTRACIÓN Y USO DEL PREDIO Nro. 589656 A FAVOR DE LA CORPORACIÓN RENOVACIÓN CALDERÓN, UBICADO EN LA PARROQUIA CALDERON.

FECHA: 22 de enero de 2024

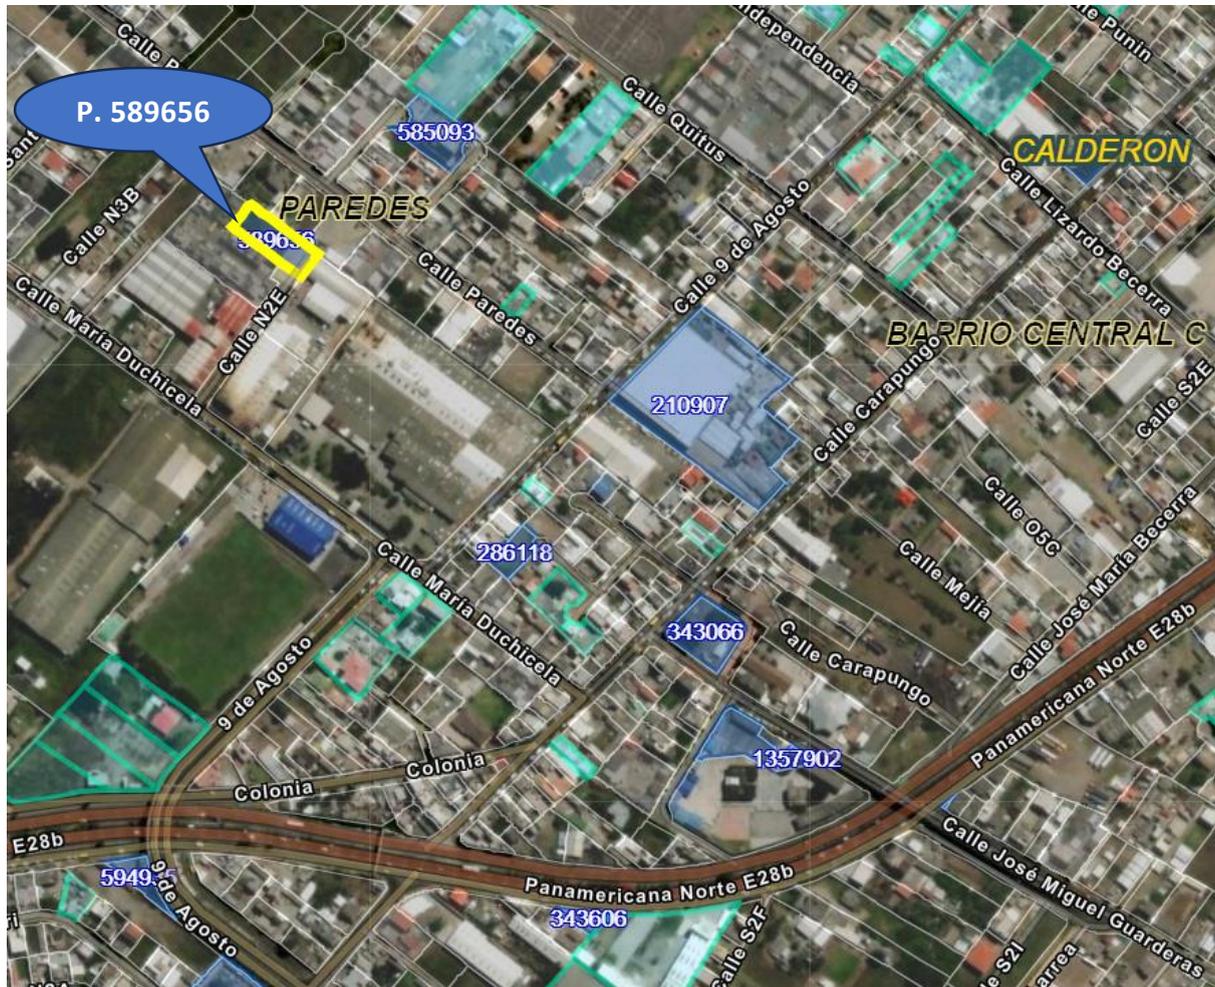
Ubicación

El predio No. 589656, con clave catastral 1331605032, se encuentra ubicado en el barrio Paredes, parroquia Calderón, Zona Metropolitana de Calderón.

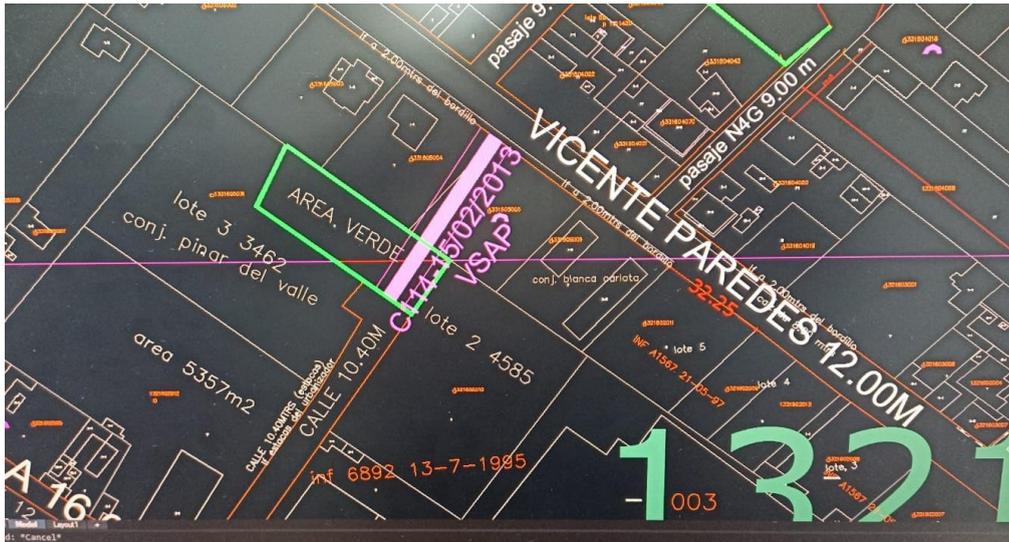
INFORMACION VIAL MAPA PUGS V3 - Vías de acceso

Asimismo, Según el MAPA PUGS V3, la vía que sirve de acceso es una vía local existente aperturada aprobada por ORDENANZA PMDOT-PUGS NO. 001-2021. Sin embargo, esta tiene una prolongación de vía para unirse con la calle Vicente Paredes que fue aprobada mediante Ordenanza C114 del 15 de febrero de 2013, misma que generaría una afectación tanto en el predio municipal como en el colindante Predio Nro. 577817.

Los beneficiarios deberán respetar en todo momento la zona afectada por el trazado vial de la prolongación de la calle N2E, aprobado mediante Ordenanza C114 del 15 de febrero de 2013. De ser necesaria la apertura de la vía mientras este en vigencia el convenio de administración y uso, los beneficiarios deberán prestar todas las facilidades para la realización de las obras necesarias.

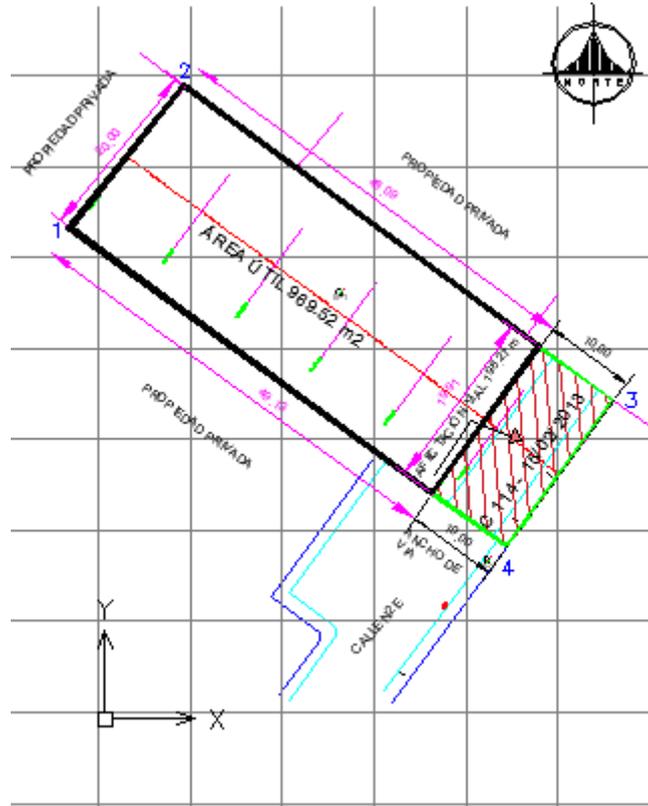
Se procedió a realizar el respectivo levantamiento topográfico del predio que arrojó la siguiente información:

CUADRO DE LINDEROS		
NORTE	PROPIEDAD PRIVADA	48,09M
SUR	PROPIEDAD PRIVADA Y CALLE N2E	49.13 M
ESTE	CALLE N2E	19.91 M
OESTE	PROPIEDAD PRIVADA	20.00 M
AREA UTIL (CONVENIO)		969.52M2
AREA DE AFECTACIÓN		198.27M2
AREA TOTAL DEL PREDIO		1167.79 M2

CUADRO DE CONSTRUCCION						
LADO		RUMBO	DISTANCIA	V	COORDENADAS	
EST	PV				Y	X
				1	9,988,856.218	508,156.358
1	2	N 38°50'08.77" E	19.997	2	9,988,871.795	508,188.898
2	3	S 53°23'41.54" E	58.082	3	9,988,837.181	508,215.524
3	4	S 35°49'34.84" W	19.755	4	9,988,821.144	508,203.981
4	1	N 53°37'01.85" W	59.129	1	9,988,856.218	508,156.358
SUPERFICIE = 1167.79 m2

La superficie total del predio según levantamiento topográfico es de **1.167,79 m²**, mientras que la afectación vial existente por el trazado vial de la calle Nor-Oeste según Resolución C 114 del 15 de febrero de 2013 es de 198,27 m². Por lo tanto, el área útil sobrante del terreno susceptible a entregarse en convenio de uso es de **969.52 m²**.

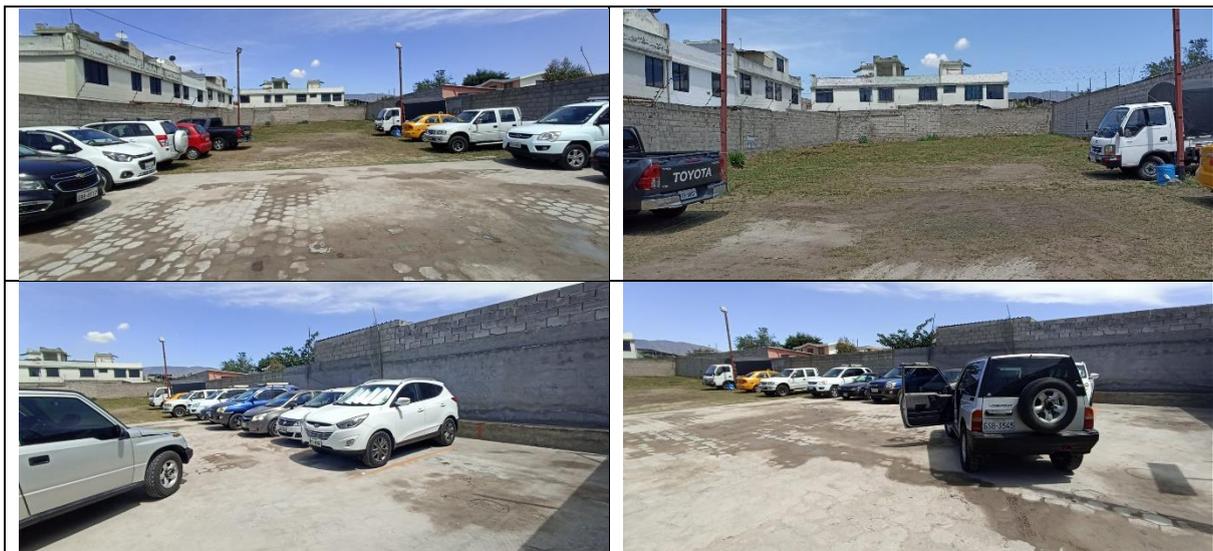
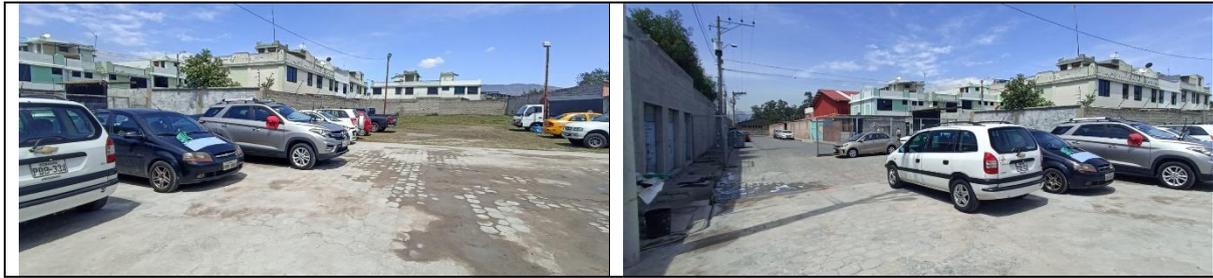
Descripción Fotográfica

Este predio tiene como única vía de acceso la calle denominada N2E, según el mapa predial, en el sector de Paredes, Parroquia de Calderón.

El predio se encuentra actualmente sin ningún tipo de infraestructura. Tiene una parte adoquinada y otra parte se encuentra en tierra y césped. En el presente, esta siendo utilizado como parqueadero.
