ANEXO 6

INFORMES

Asunto: Informe de replanteo vial del Asentamiento Humano de Hecho y Consolidado denominado: "Santa Bárbara de Chillogallo".

INFORME TÉCNICO
Evaluación de Riesgo: Solicitud UERB

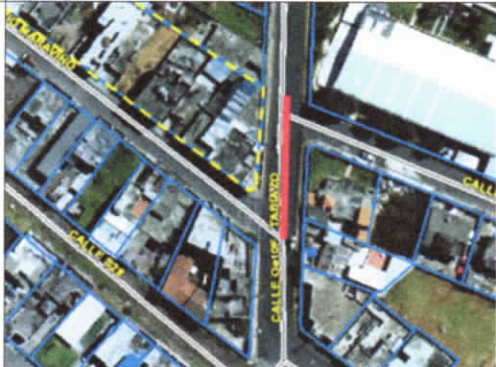
Responsable Tecnico	Ing. Johana Almeida
Nombre de la Via:	Tabiazo
Ubicación:	Parroquia: La Mena Barrio: Santa Barbara de Chillogallo
Tramo de Vía:	Desde: Calle S27C Hasta: Maraviño
Anchos:	Total: 13.00m Calzada: 8.40m Aceras: 2.30m
Ordenanza Metropolitana o resolucio de Concejo:	Aprobado mediante hoja vial N°31409 de fecha Marzo/96
Croquis:

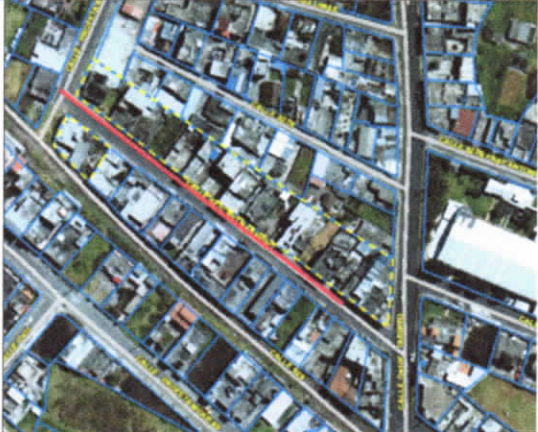
Responsable Técnico	Ing. Johana Almeida
Nombre de la Vía:	Maraviño
Ubicación:	Parroquia: La Mena Barrio: Santa Barbara de Chillogallo
Tramo de Vía:	Desde: Tabiazo Hasta: Profeta Abdias
Anchos:	Total: 9.40m Calzada: 7.00m Aceras: 1.20m
Ordenanza Metropolitana o resolucion de Concejo:	Aprobado mediante Resolucion N° C-233 de fecha 13 de julio 2017
Croquis:

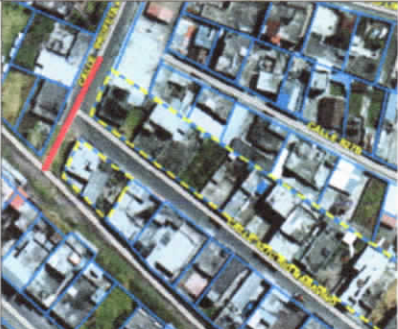
Responsable Técnico	Ing. Johana Almeida
Nombre de la Vía:	Profeta Abdias
Ubicación:	Parroquia: La Mena Barrio: Santa Barbara de Chillogallo
Tramo de Vía:	Desde: Maraviño Hasta: Calle S28
Anchos:	Total: 10.00m Calzada: 7.00m Aceras: 1.50m
Ordenanza Metropolitana o resolucion de Concejo:	Aprobado mediante hoja vial N°31409 de fecha Marzo/96
Croquis:

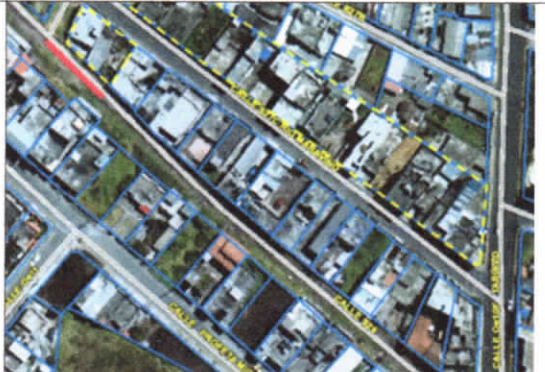
Responsable Técnico	Ing. Johana Almeida
Nombre de la Vía:	Calle S28
Ubicación:	Parroquia: La Mena Barrio: Santa Barbara de Chillogallo
Tramo de Vía:	Desde: Profeta Abdías Hasta: Predio
Anchos:	Total: 12.00m Calzada: 8.00m Aceras: 2.00m
Ordenanza Metropolitana o resolución de Concejo:	Aprobado mediante hoja vial N°31409 de fecha Marzo/96
Croquis:

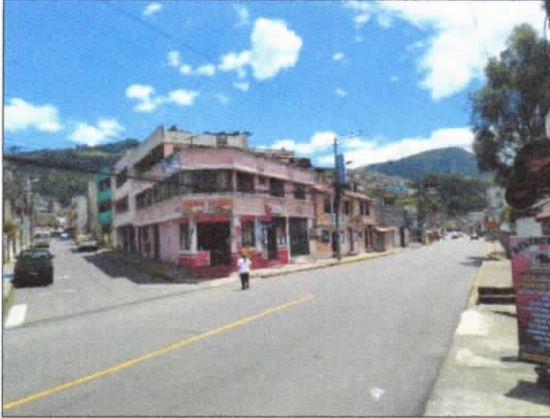
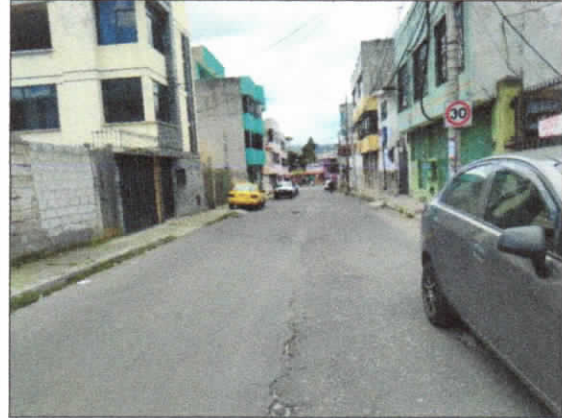
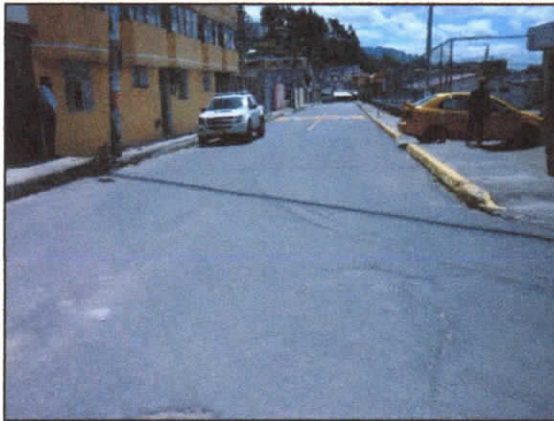
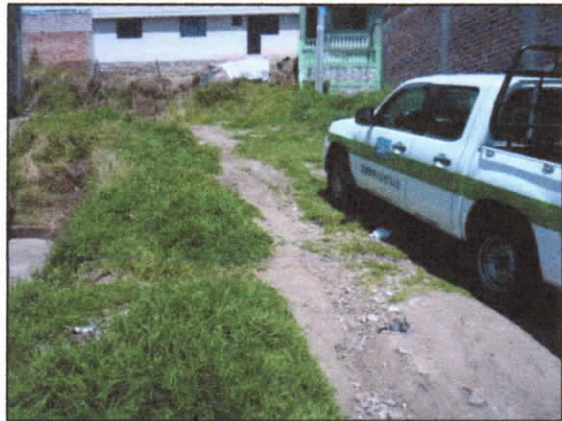
9.1.1 Vías y pasajes existentes en el AHHC

Sistema Vial: Las calles son asfaltadas, cuentan con veredas y bordillos, por lo que presenta una vulnerabilidad física baja, salvo una que es de tierra afirmada parcialmente cubierta por vegetación, sin sumideros y bordillos, por lo cual presenta una vulnerabilidad física alta ante fenómenos de erosión especialmente en temporada de lluvia.
