Área de lote (escritura):		FECHA: 10 - Agosto - 2023
Área de lote (levantamiento):		TICKET: GADDMQ-AZCA-2023-2714-O
ETAM (SU) - Según Ord. 026:		Elaborado por:
Área bruta de construcción total:		Revisado y aprobado por:
Fronte del lote:		
Administración zonal:	CALDERON	
Parroquia:	CALDERON	
Barrio /Sector:

Informe Técnico para proceder según el Libro IV.1 del Código Municipal específicamente en su Título I, Capítulo VIII, Secciones I y II; y conforme el Título VIII vigente para el Distrito Metropolitano de Quito, LOETA Numeral 6 Artículo 3, Artículo 35, LOTAIP Art 1.

UNIDAD SOLICITANTE: ADMINISTRACIÓN ZONAL CALDERON

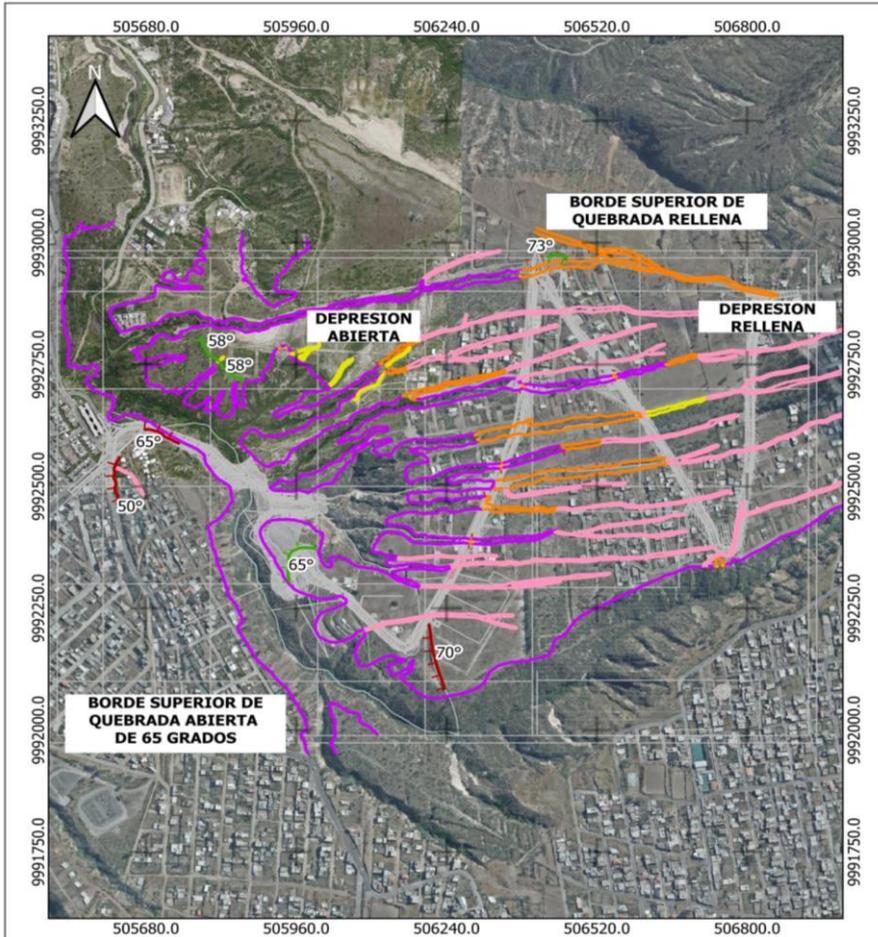
Sistema de Referencia: SIRES - DMQ 0 250 500 m ESCALA: 8500

Simbología			
ACCIDENTES GEO TIPO	DEPREION ABIERTA	QUEBRADA RELLENA	TALUD NATURAL
LIMITE DE AREA RELLENA	DEPREION RELLENA	RIBERA DE RIO	PREDIO
	QUEBRADA ABIERTA	TALUD ARTIFICIAL	CATASTRO

DATOS TÉCNICOS		ÁNGULO DE INCLINACIÓN / PENDIENTE	OBSERVACIÓN
Quebrada (BQ)			
Abierta	X	65° (SESENTA Y CINCO GRADOS)	
Rellena	X		
Talud (T)			
Natural	X	58° (CINCUENTA Y OCHO GRADOS), 65° (SESENTA Y CINCO GRADOS), 73° (SETENTA Y TRES GRADOS)	
Artificial	X	50° (CINCUENTA GRADOS), 65° (SESENTA Y CINCO GRADOS), 70° (SETENTA GRADOS)	
Depresión (D)			
Abierta	X		
Rellena	X		
Ribera de Río			
Ribera de Río			
Ribera de Río Histórica			
Cuerpo de Agua			
Laguna			
Embalse			
Cuenca Hidrográfica			
Acuíferos			
Otros	X		
			Limite de Área Rellena
