PROYECTO:	---	CONTROL:	DE OFICIO
Nombre completo del PRESUNTO RESPONSABLE:	---	ETAPA:	CONOCIMIENTO
Cédula de Identidad o RUC.:	---	SOLICITUD o Expediente:	COMISIÓN DE USO DE SUELO – SESIÓN NO. 196. Oficio Nro. GADDMQ-SGCM-2023-0938-O

IDENTIFICACION PREDIAL:	CROQUIS
CLAVE CATASTRAL:	---
ADMINISTRACION ZONAL:	CALDERÓN
PARROQUIA/ BARRIO:	CALDERÓN/ SIERRA HERMOSA
CALLE:	"CATALUÑA"
NUMERACION:	---
INTERSECCION:	RIO DE JANEIRO / OE3D
PROPIEDAD HORIZONTAL:	---
DERECHOS y ACCIONES:	---
ZONIFICACIÓN	----
AREA CONSTRUCCION:	----

El día 06 de marzo de 2023 a las 13h00 se realizó una inspección técnica al área correspondiente a la vía denominada “CATALUÑA” o “CABO 2RO” en el tramo comprendido entre las calles Río de Janeiro y OE3D, colindante a los predios No. 3669853, 596449, 1005103, 596521, 1005102, 596330, 341711, 341710, 529070, 341708, 341707, 341706; al respecto, me permito informar:

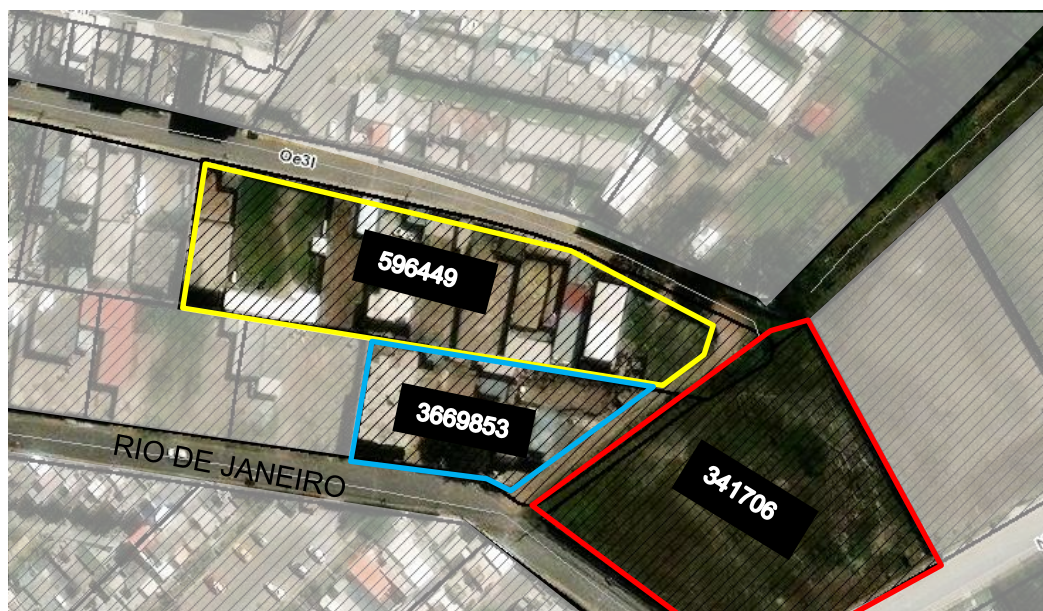
**Mapa 1:** Tramo 1, entre las calles Río de Janeiro y Oe3l. Fuente: VISOR GEOGRÁFICO EPMMOP (2023).

**Tramo 1:** Vía comprendida entre las calles Río de Janeiro y Oe3l.

- Al momento de la inspección, se evidenció una vía de libre tránsito de tierra, sin bordillos ni aceras. Dicho tramo de la vía une las calles Río de Janeiro y Oe3l, y es colindante a los predios No.3669853, 596449, 341706 (Ver imagen 1).

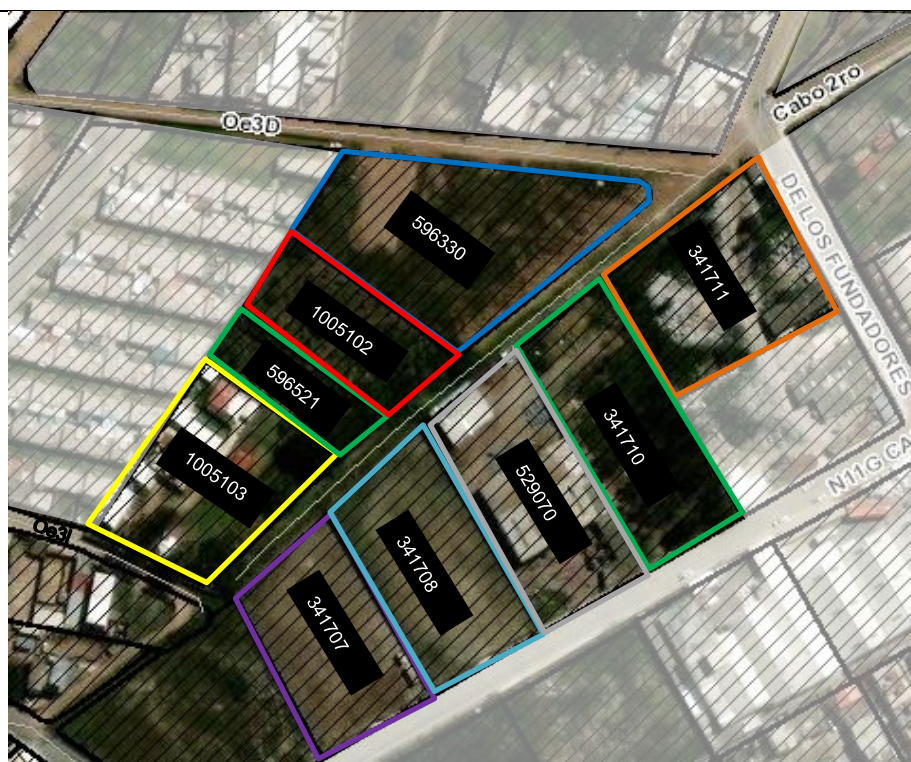
Mapa 3: Tramo 2- entre las calles Oe3l y Oe3D. Fuente: VISOR GEOGRÁFICO EPMMOP (2023).

**Tramo 2:** Vía comprendida entre las calles Oe3I y Oe3D.

- Este tramo de la vía definida en mapas, es colindante con los predios No. 1005103, 596521, 1005102, 596330, 341711, 341710, 529070, 341708, 341707.
- Durante la verificación, no se evidenciaron procesos constructivos en marcha en ninguno de los predios mencionados anteriormente.

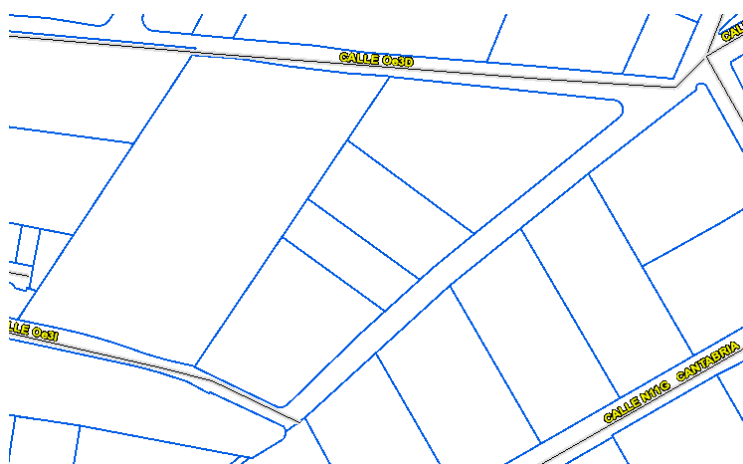
Mapa 4: Tramo 2, entre las calles Oe3l y Oe3D. Fuente: SIREC-Q (2023).

- Es importante mencionar que en los mapas catastrales la vía se encuentra definida como transitable, a diferencia de lo observado en sitio.

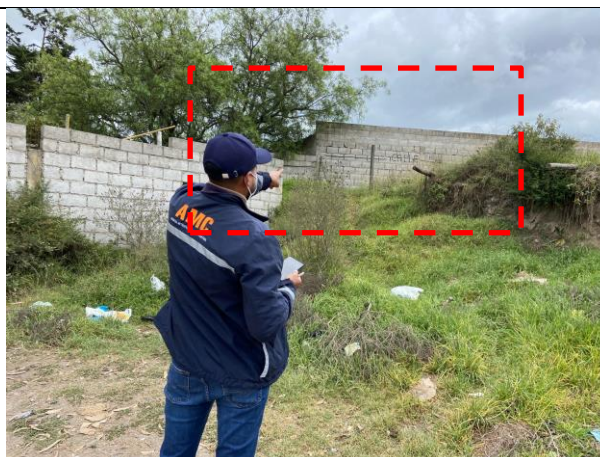
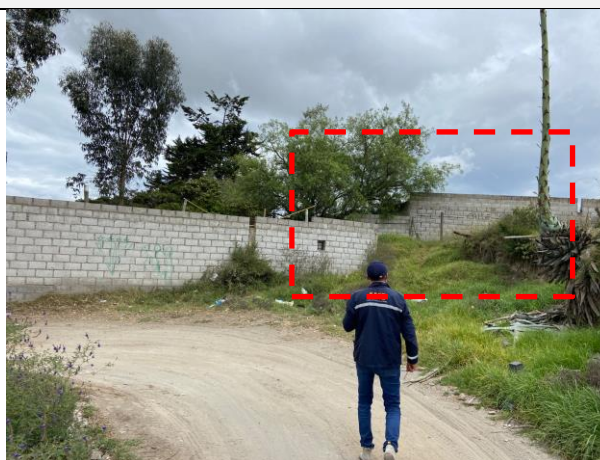
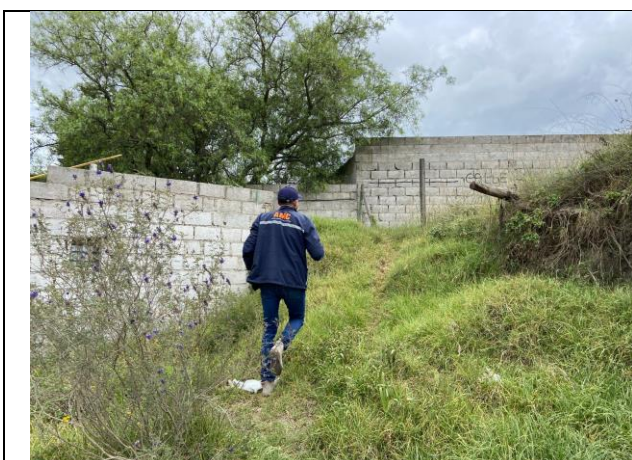
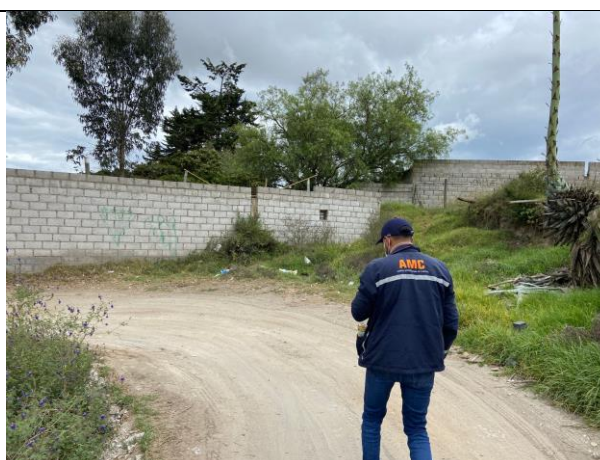
- Al momento de la inspección, se evidenció que el tramo de la vía definida en los mapas catastrales que debería unir las calles Oe3I y Oe3D, no se puede acceder desde la calle Oe3I ya que se encuentra obstaculizada por un cerramiento de bloque correspondiente al lindero sur de los predios 1005103 y 341707. No se puede identificar a simple vista, a cuál de estos predios pertenece dicho cerramiento (ver imágenes 4, 5, 6, 7 y 8).

Imagen N° 4: Vista tramo 2 – sin acceso por cerramiento.

Imagen N° 5: Vista tramo 2 – sin acceso por cerramiento.

Imagen N° 6: Vista tramo 2 – sin acceso por cerramiento.

Imagen N° 7: Vista tramo 2 – sin acceso por cerramiento.

Imagen N° 8: Vista tramo 2 – sin acceso por cerramiento.

Por lo anteriormente expuesto, a la fecha y en virtud de lo evidenciado en sitio, mediante el presente informe técnico se recomienda a la Administración Zonal Calderón coordinar, en función de sus potestades y competencias, en el caso de que se apruebe la regularización de la calle Cataluña, realice las acciones necesarias para definir los polígonos de afectación a los predios colindantes a la vía proyectada, o a su vez definir la geometría de dicha vía en sitio con la finalidad de identificar el posible cometimiento de infracción sujetas a un procedimiento sancionador, para que se proceda con los respectivos controles al sitio e iniciar los actos administrativos pertinentes.

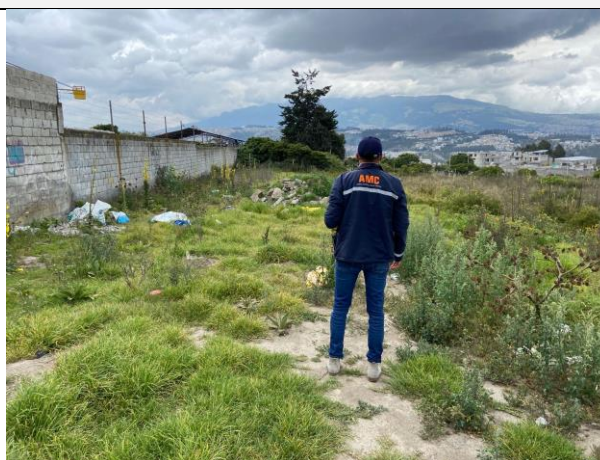
- De igual manera, se evidenció que, a pesar de que sí se puede ingresar desde la calle Oe3D al área destinada para dicha vía, esta no es transitable ya que hay arbustos y maleza. Además, tampoco se encuentra definida con aceras ni bordillos, y es de tierra; por lo tanto, no se pudo constatar ningún tipo de vía definida. ver imágenes 9 y 10).

Imagen N° 9: Vista tramo 2 – maleza y arbustos, no se evidencia vía definida.

Imagen N° 10: Vista tramo 2 – maleza y arbustos, no se evidencia vía definida.
