INFORME TÉCNICO Nro. AZC-DGT-UTV-CUA-2023-003

ASUNTO: CONVENIO DE USO Y ADMINISTRACIÓN DEL **PREDIO Nro. 589656** A FAVOR DE LA **CORPORACIÓN RENOVACIÓN CALDERÓN**, UBICADO EN LA PARROQUIA CALDERON.

FECHA: 31 de octubre de 2023

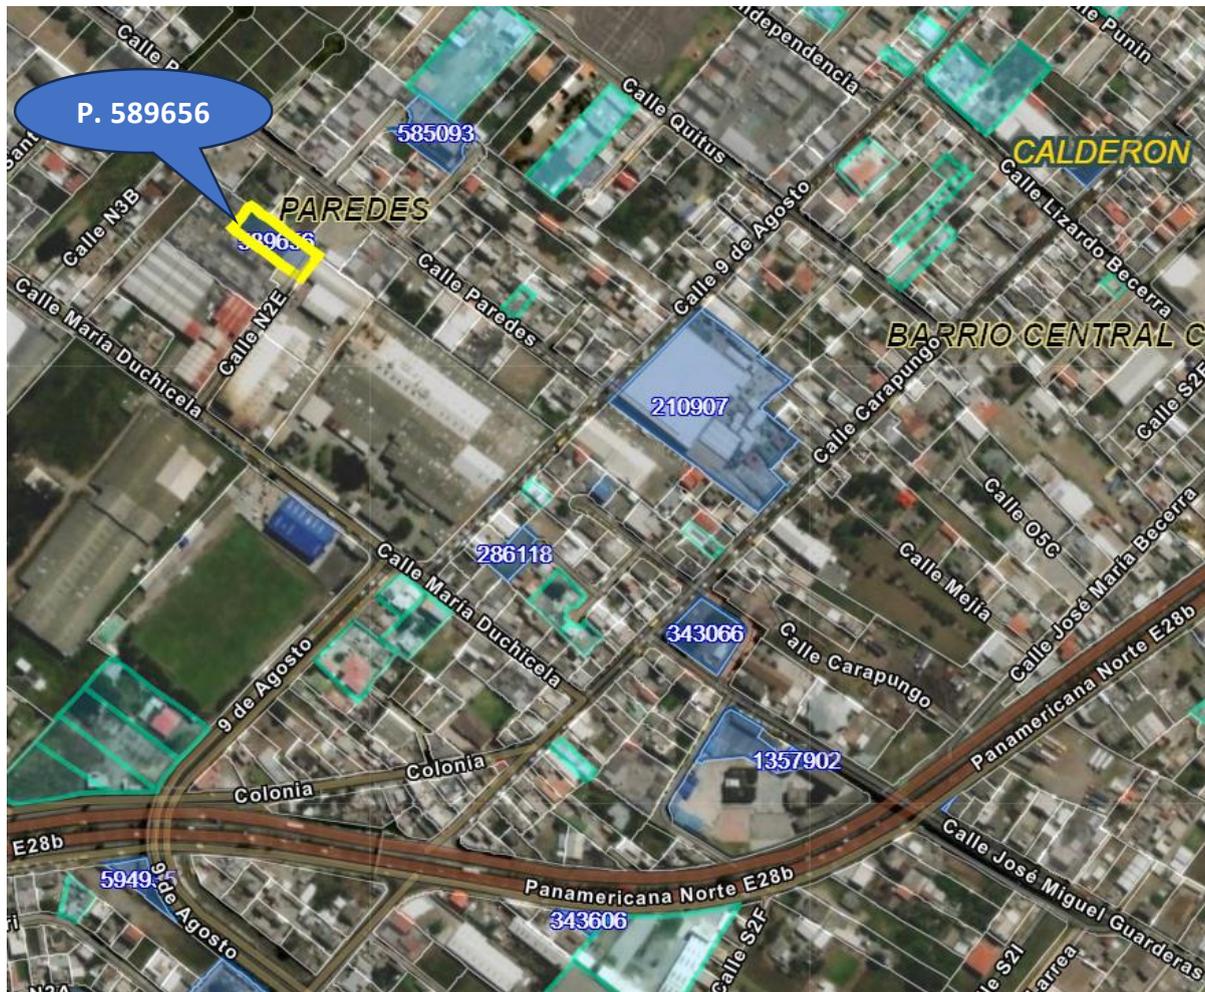
Ubicación

El predio No. 589656, con clave catastral 1331605032, se encuentra ubicado en el barrio Paredes, parroquia Calderón, Zona Metropolitana de Calderón.

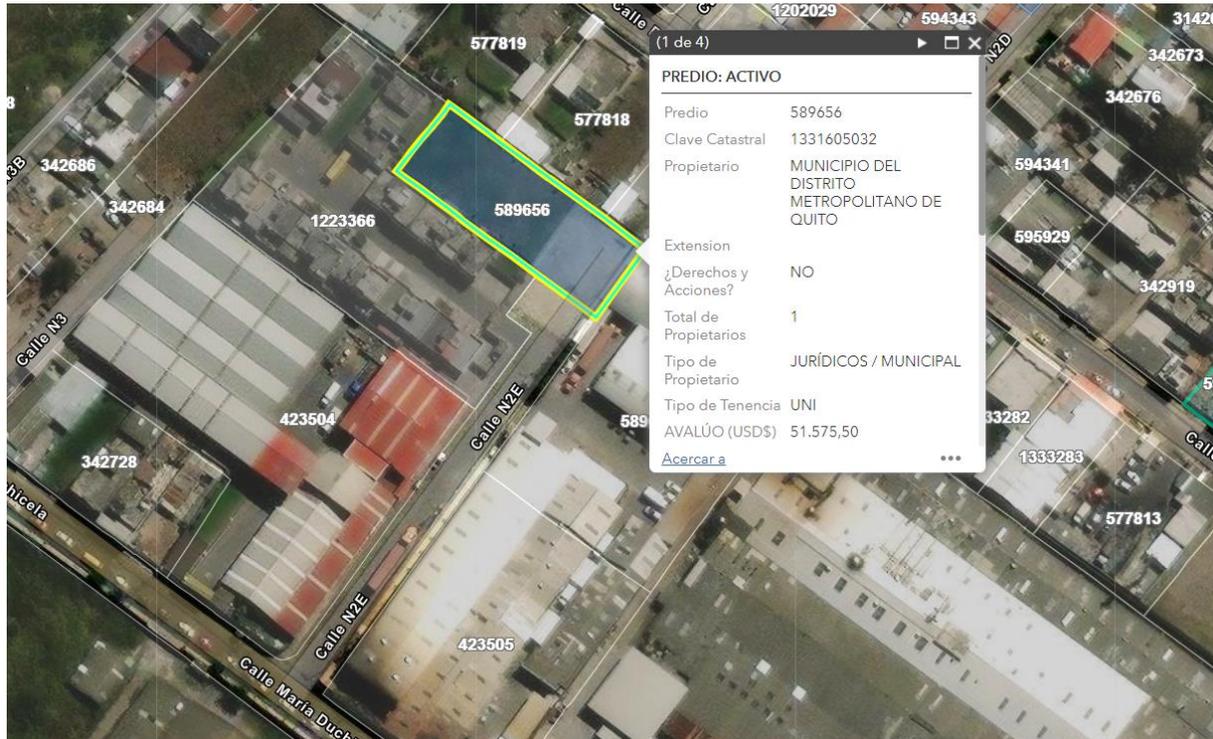
Información del Mapa Predial:

DATOS DEL TITULAR DE DOMINIO
L760003410001
Nombre o razón social: MUNICIPIO DEL DISTRITO METROPOLITANO DE QUITO
DATOS DEL PREDIO
Número de predio: 589656
Clave catastral: 13316 05 032
En derechos y acciones: NO
Destino económico: SIN USO
ÁREAS DE CONSTRUCCIÓN
Área de construcción cubierta: 0.00 m2
Área de construcción abierta: 0.00 m2
Área adicional constructivos: 0.00 m2
DATOS DEL LOTE
Área según escritura: 1159.00 m2
Área levantamiento: -
Área gráfica (Sistema catastral): 1190.95 m2
Área regularizada: NO
Frente total: 17.45 m
Máximo ETAM permitido: 10.00 % = 115.90 m2 [SU]
Zona Metropolitana: CALDERON
Parroquia: CALDERON
Barrio/Sector: PAREDES
Dependencia administrativa: Administración Zonal Calderón
APROVECHAMIENTO URBANISTICO (PUGS)
Clasificación: (SU) Suelo Urbano
Subclasificación: Consolidado
Uso suelo general: (R) Residencial
Uso suelo específico: (RUM-3) Residencial de Media Densidad 3

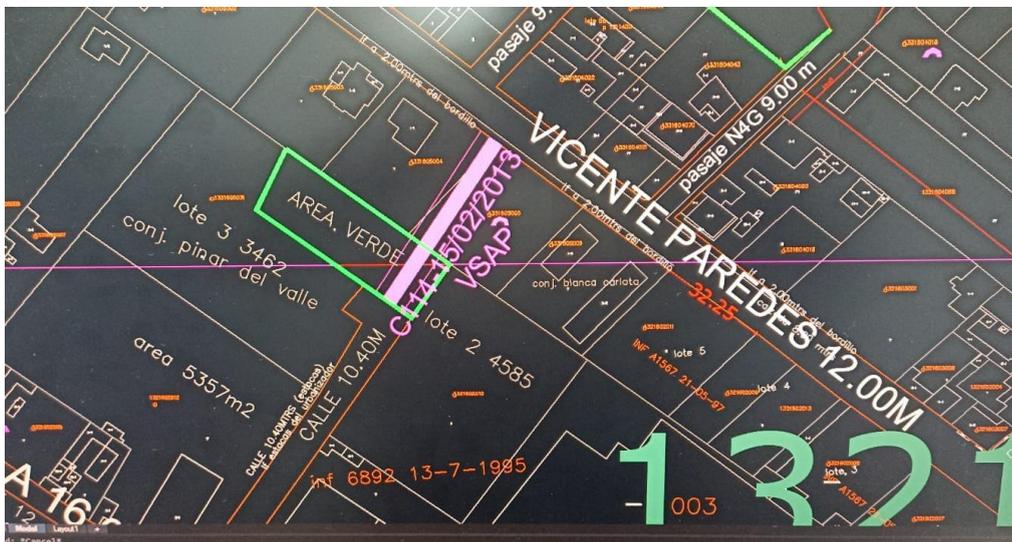
INFORMACION VIAL MAPA PUGS V3 - Vías de acceso

Asimismo, Según el MAPA PUGS V3, la vía que sirve de acceso es una vía local existente aperturada aprobada por ORDENANZA PMDOT-PUGS NO. 001-2021. Sin embargo, esta tiene una prolongación de vía para unirse con la calle Vicente Paredes que fue aprobada mediante Ordenanza C114 del 15 de febrero de 2013, misma que generaría una afectación tanto en el predio municipal como en el colindante P. 577817.

Los beneficiarios deberán respetar en todo momento la zona afectada por el trazado vial de la prolongación de la calle N2E, aprobado mediante Ordenanza C114 del 15 de febrero de 2013. De ser necesaria la apertura de la vía mientras este en vigencia el convenio de administración y uso, los beneficiarios deberán prestar todas las facilidades para la realización de las obras necesarias.

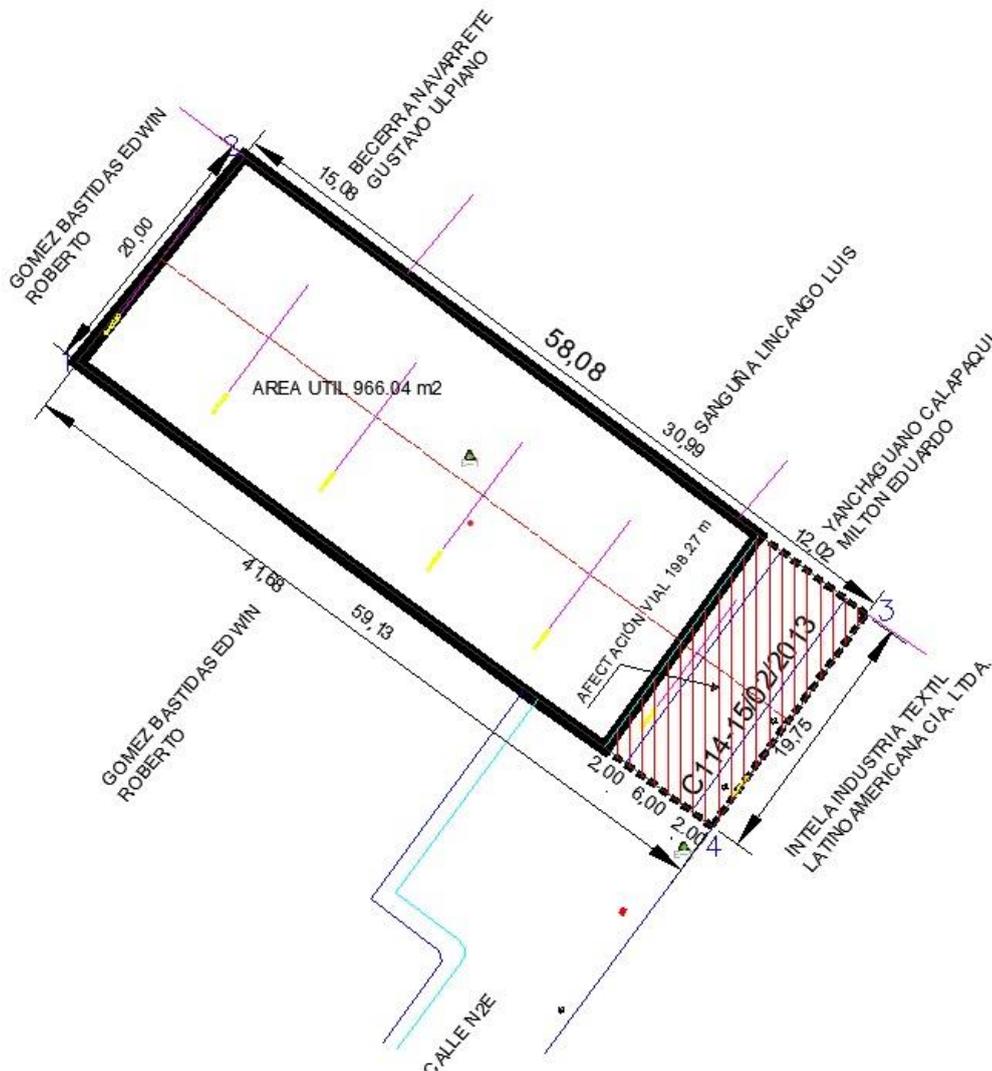
Se procedió a realizar el respectivo levantamiento topográfico del predio que arrojó la siguiente información:

CUADRO DE LINDEROS		
NORTE	BECERRA NAVARRETE GUSTAVO ULPIANO SANGUÑA LINCANGO LUIS YANCHAGUANO CALAPAQUI MILTON EDUARDO	15.08 M 30.99 M 12.02 M
SUR	GOMEZ BASTIDAS EDWIN ROBERTO	41.68 M
ESTE	INTELA INDUSTRIA TEXTIL LATINOAMERICANA CIA. LTDA.	19.75 M
OESTE	BECERRA NAVARRETE GUSTAVO ULPIANO	20.00 M
SUPERFICIE TOTAL DEL PREDIO		1164.311 m2
AFECTACIÓN VIAL CALLE NOROESTE (C 114) 15- 02 - 2013		198.27 m2
AREA UTIL		966.04 m2

La superficie total del predio según levantamiento topográfico es de **1.164,31 m²**, mientras que la afectación vial existente por el trazado vial de la calle Nor-Oeste según Resolución C 114 del 15 de febrero de 2013 es de 198,27 m². Por lo tanto, el área útil sobrante del terreno susceptible a entregarse en convenio de uso es de **966.04 m²**.

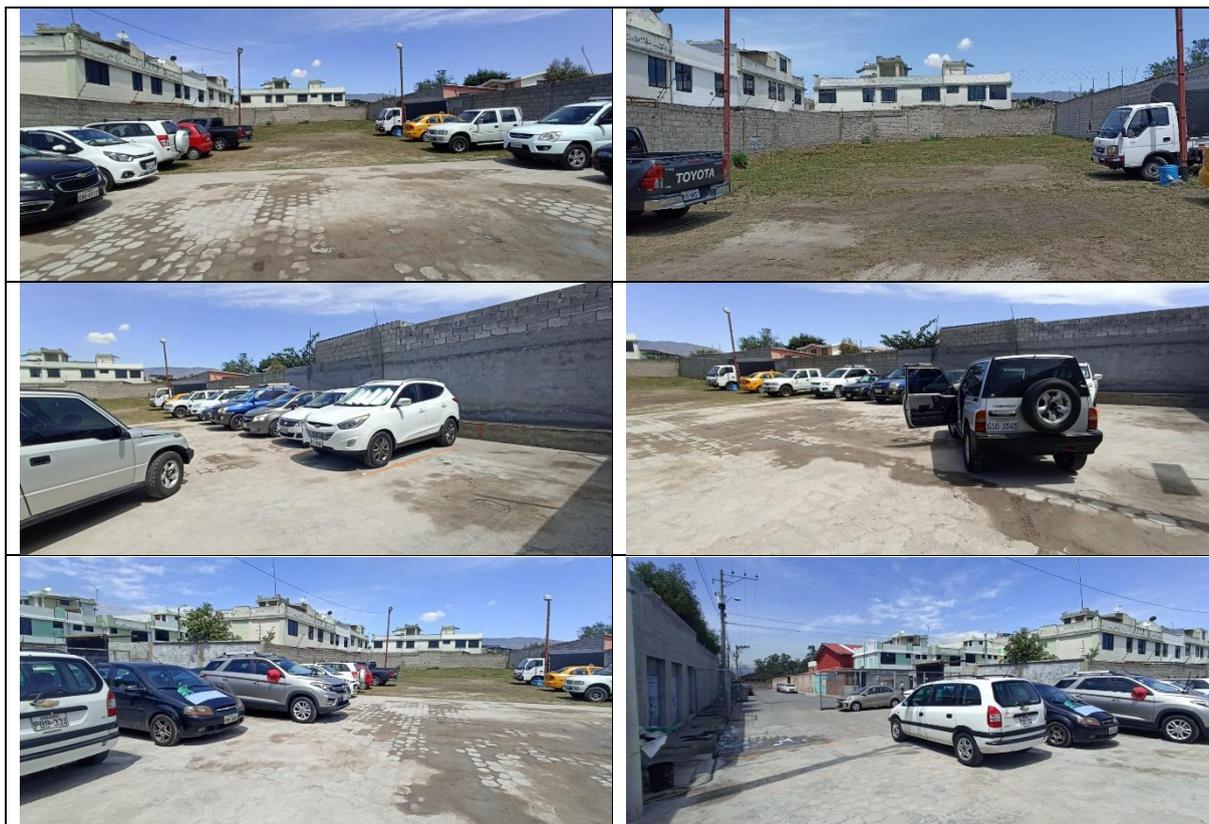
Descripción Fotográfica

Este predio tiene como única vía de acceso la calle denominada N2E, según el mapa predial, en el sector de Paredes, Parroquia de Calderón.

El predio se encuentra actualmente sin ningún tipo de infraestructura. Tiene una parte adoquinada y otra parte se encuentra en tierra y césped. En el presente, esta siendo utilizado como parqueadero.
