**Asunto:** Solicitud información seguridad e infraestructura de la Terminal Terrestre Carcelén.

**GERENCIA DE TERMINALES Y ESTACIONAMIENTOS**

**INF. 017-GTE-DTP-TTC-2023**

**INFORME TÉCNICO DE LA SITUACIÓN ACTUAL DE LA TERMINAL  
TERRESTRE CARCELÉN**

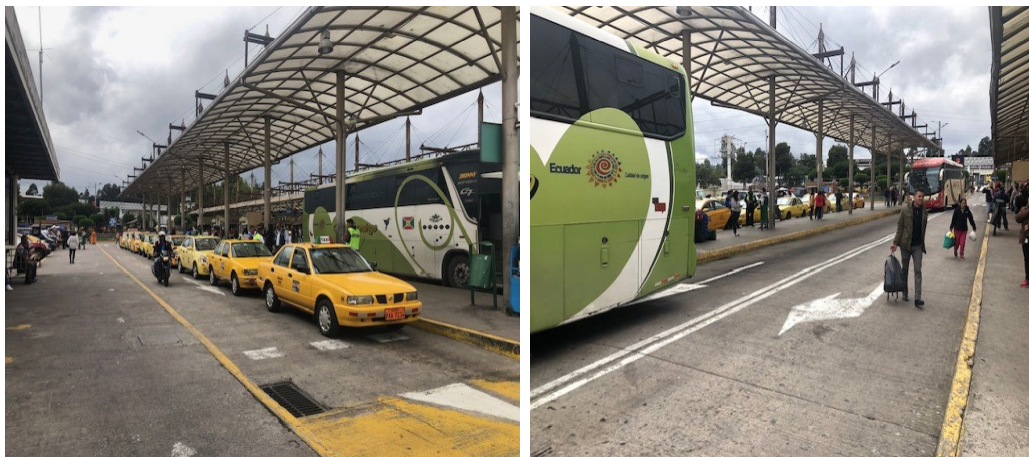
**Fotografía Nro. 1 Ingreso Vehicular TTC**

- El ingreso vehicular a la Terminal Terrestre Carcelén se realiza mediante tres (3) carriles, los cuales durante las horas de alta afluencia son de uso exclusivo de las unidades de transporte interprovincial y vehículos livianos. Fuera de las horas pico un de los tres carriles es asignado a las cooperativas de taxis para el servicio de los usuarios.

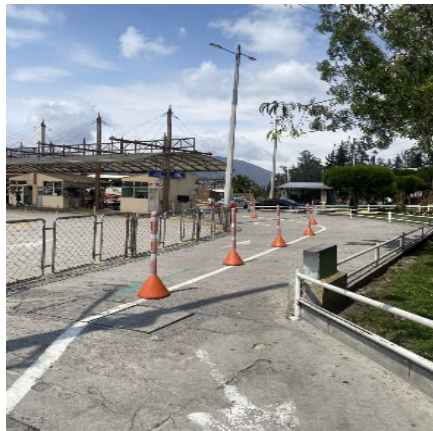
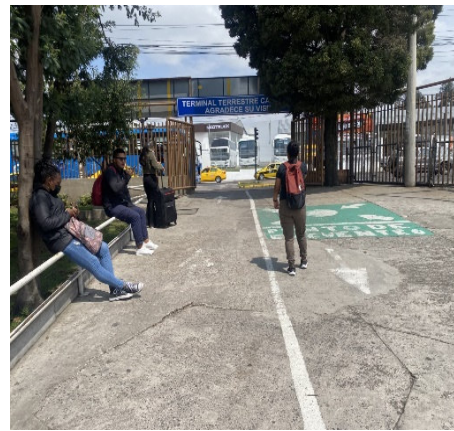
**Fotografía Nro. 2 Acceso Peatonal TTC**

- El acceso peatonal a la Terminal Terrestre Carcelén se sitúa sobre la Av. Eloy Alfaro, de acuerdo con la distribución de las áreas, sus puertas se encuentran distanciadas al ingreso y salida de los vehículos livianos. Para garantizar la seguridad de los usuarios se cuenta con los servicios de vigilancia permanente.

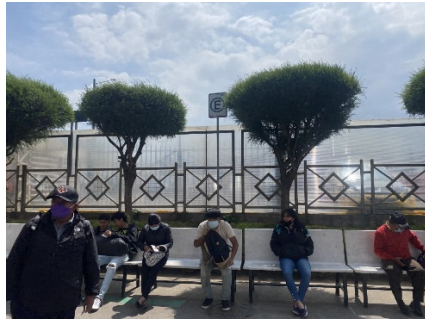
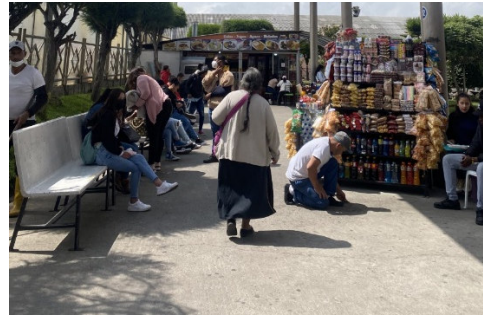
**Fotografía Nro. 3 Área de Embarque de pasajeros**

- El área de embarque de pasajeros esta provista de bancas metálicas, espacio reservado para los pasajeros que ya han adquirido su boleto, con la finalidad de que los usuarios las utilicen hasta la hora de embarque, en este sector se cuenta con dos (2) puntos de seguridad.

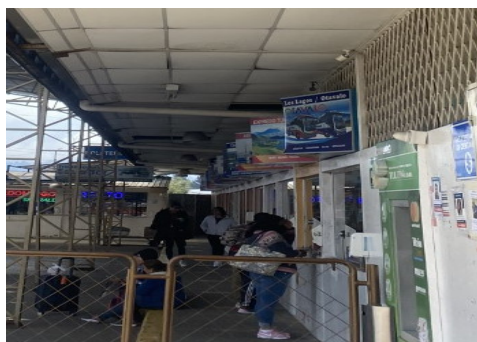
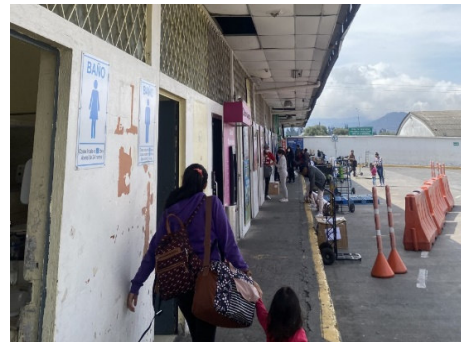
**Fotografía Nro. 4 Área de Boletería y Encomiendas**

- Los servicios de Boletería y Encomiendas, se realizan en el mismo espacio físico, el cual queda reducido debido al almacenamiento de las encomiendas. Por lo que es usual, observar paquetes, cartones, entre otros; que ocupando el área de circulación peatonal e incluso el vehicular, debido a la alta demanda en la prestación de los servicios mencionados, el área se encuentra delimitada con vallas y se cuenta con personal de seguridad con la finalidad para evitar altercados durante el desarrollo de las actividades.

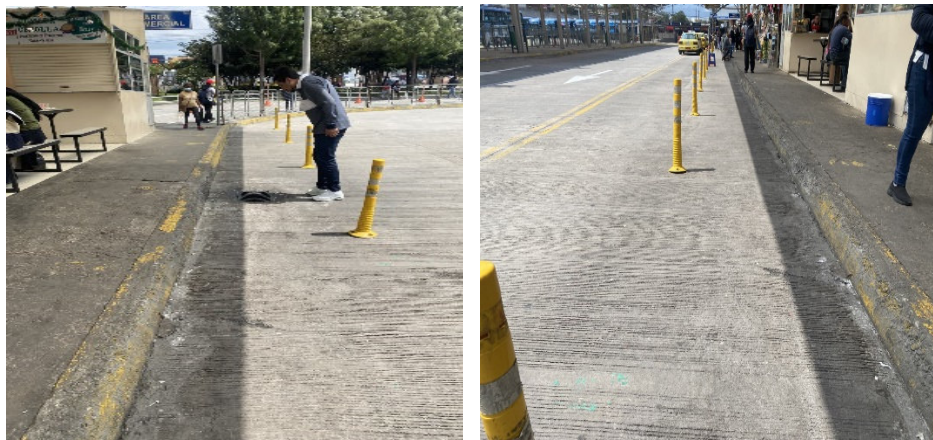
**Fotografía Nro. 5 Acera de circulación peatonal**

- El andén en donde se encuentra ubicada el área comercial de la Terminal Terrestre Carcelén, es la conexión entre el acceso peatonal, el área de boleterías y andenes de embarque, mismo que es ocupado por las unidades de las cooperativas de taxis que operan dentro de las instalaciones. Esta área comercial tiene un limitante que es la dimensión de la acera. Razón por la que, los usuarios no usan este espacio y prefieren circular por los carriles vehiculares.

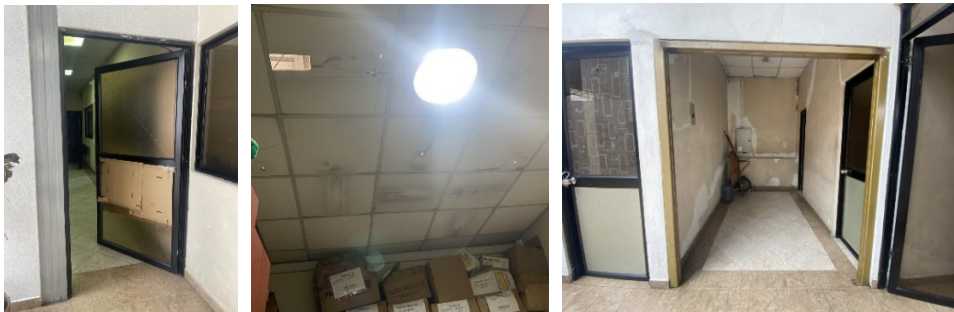
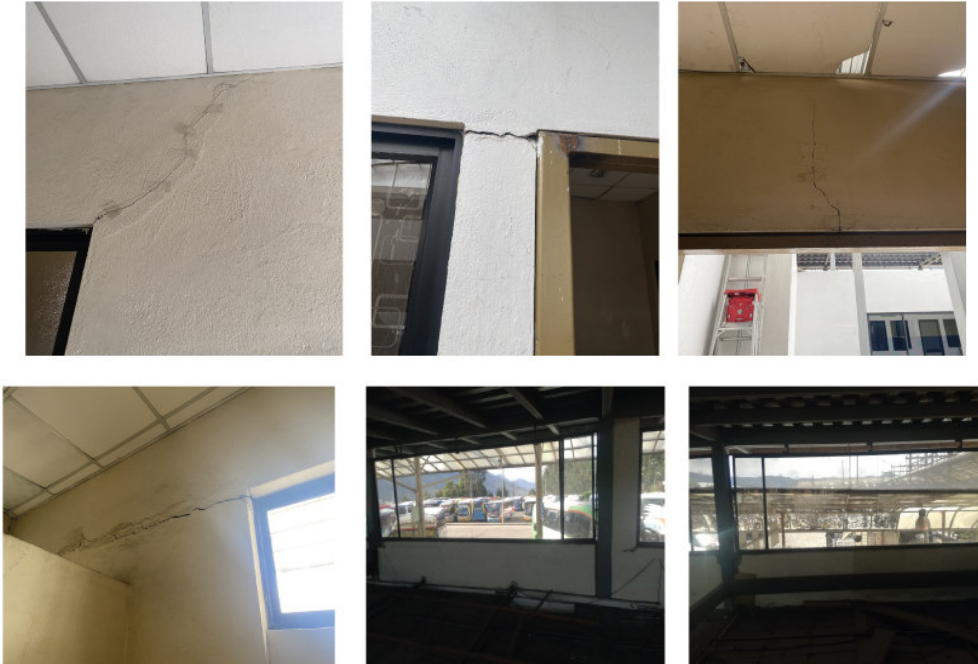
**Fotografía Nro. 6 Edificio Oficinas Administrativas – Estado Actual**

- En el área donde funcionan las oficinas administrativas, se evidencian fisuras en la estructura, paredes, puertas, techos y pisos en mal estado; además de que, se puede observar que el edificio presenta un asentamiento en un acostado, posiblemente producto de los últimos eventos sísmicos.

Debido al paulatino deterioro de la infraestructura de la Terminal Terrestre Carcelén, la actual administración ha planificado, de manera urgente realizar adecuaciones, mejorar la estructura, operatividad y los flujos, tanto de vehículos como de los peatones, lo que brindará mayor comodidad y seguridad de los usuarios.

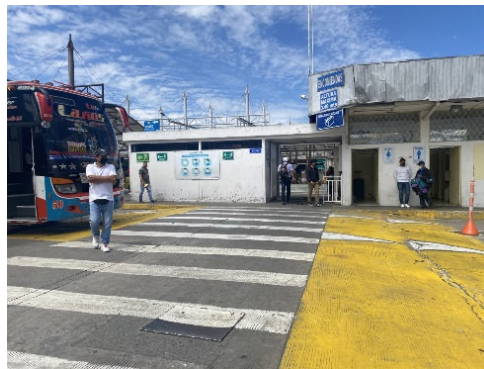
**Fotografía Nro. 7 Baterías sanitarias**

- Las baterías sanitarias de uso público, se encuentran en mal estado, evidenciándose deterioro de los inodoros, lavamanos, entre otros; es necesario señalar que, debido a la demanda de usuarios fue necesaria la construcción de más baterías sanitarias, las mismas que no fueron construidas junto a las existentes, dejando un espacio libre que ocasiona problemas en el control de la parte operativa.

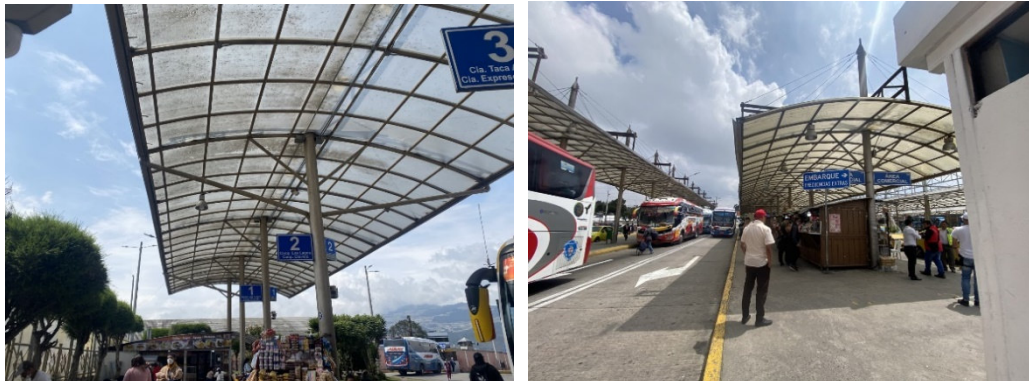
**Fotografía Nro. 8 Cubiertas de Policarbonato – Embarque / Desembarque**

- La cubierta de las áreas de embarque, desembarque, área comercial y oficinas administrativas, al encontrarse a la intemperie y por el tiempo de uso (14 años aprox.), se encuentra cristalizada y presenta fisuras, por lo que en el temporal invernal ingresa agua al interior de las instalaciones, poniendo en riesgo los

bienes institucionales y el bienestar de los usuarios.

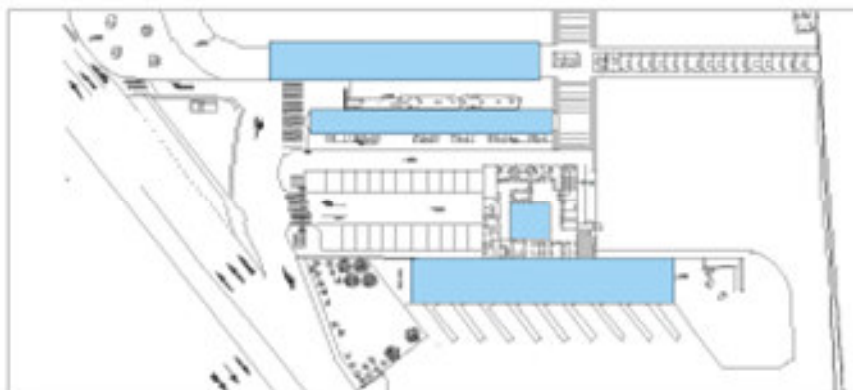
**Gráfico Nro. 10 Ubicación de Cubiertas**

- En el área de embarque de pasajeros, no se cuenta con salas de espera. Únicamente, se han ubicado sobre el espacio de circulación peatonal, bancas plásticas, las que no dan abastecimiento en la mayoría de ocasiones y generan incomodidad en los usuarios, principalmente durante los feriados y fines de semana en donde se presenta mayor afluencia de personas.
- El área de Boletería y Encomiendas presenta inconvenientes desde la distribución de las cabinas, ya que las boleterías fueron construidas en el espacio de la empresa de pasajeros (TROLE), construcción realizada en atención a las necesidades de las operadoras de transporte.

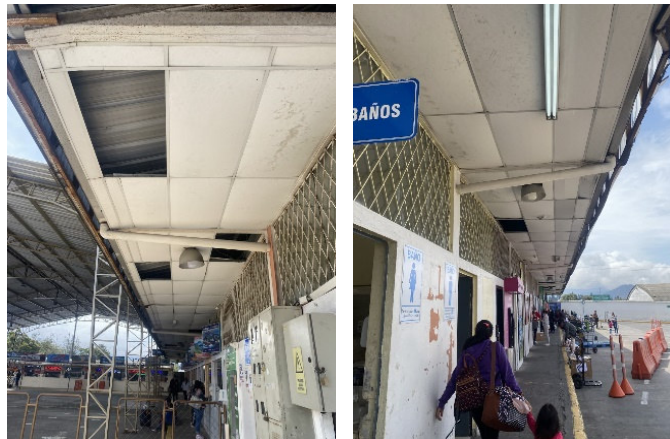
**Fotografía Nro. 9 Techo área de Boletería y Encomiendas**

En la misma área, se evidencia rotura de las planchas de gypsum y dobladura de la perfilera metálica.

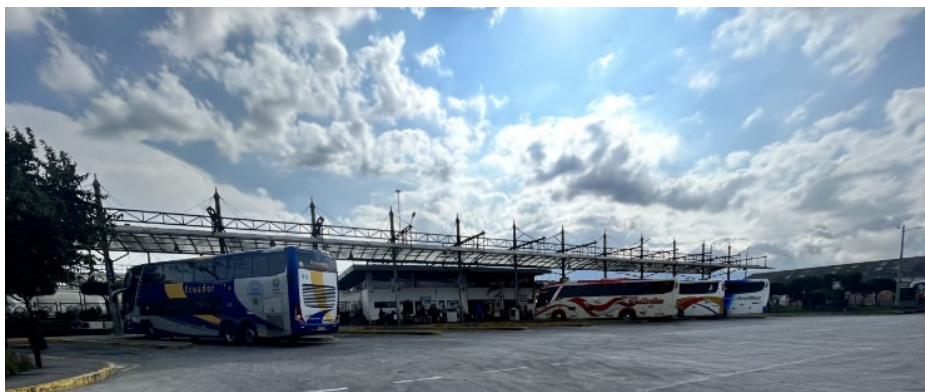
**Fotografía Nro. 10 Dársenas área de embarque**

- El sentido de las dársenas en el andén de embarque fue concebido con el proyecto total. Es decir que, la salida de las unidades de transporte se realizaría por la Av. Eloy Alfaro. Sin embargo, la etapa constructiva entregada para la operación, obliga a que las unidades de transporte salgan por la Av. Galo Plaza Lasso, lo cual complica las maniobras de giro de las unidades de transporte, ya que, las dársenas están en sentido contrario a la salida de las unidades.

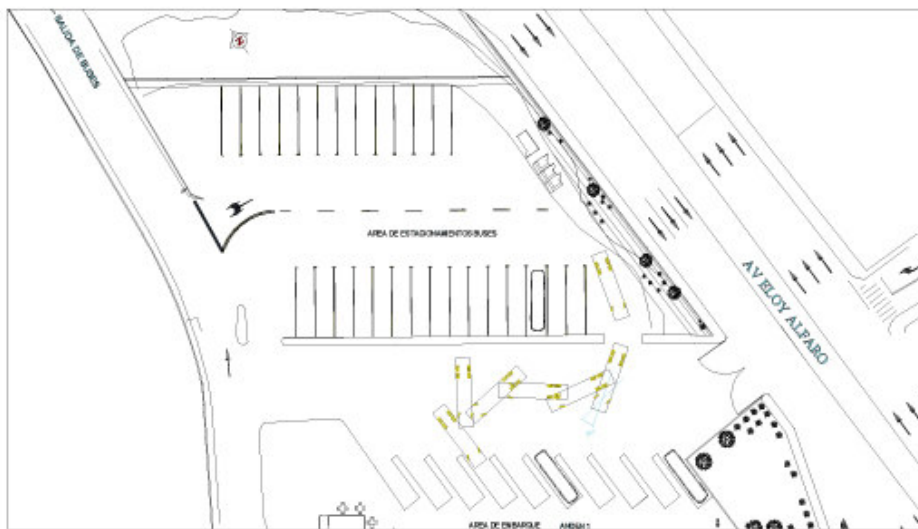
**Gráfico Nro. 14 Dificultad de giro de bus para ingreso a dársena**

- El estacionamiento de pesados actualmente cuenta con una salida para los buses que se dirigen hacia el andén de embarque. Sin embargo, se encuentra deshabilitada ya que se genera conflicto durante el ingreso de las unidades hacia las dársenas, debido al grado de dificultad de las maniobras de giro, ya que se utiliza la misma vía del estacionamiento de pesados, para el ingreso y salida de la terminal.
