Asunto: Informe preliminar deslizamiento de escombrera El Troje

ASUNTO: Informe deslave Canal del Pita

INFORME SOBRE DESLAVE SOBRE EL CANAL DEL PITA

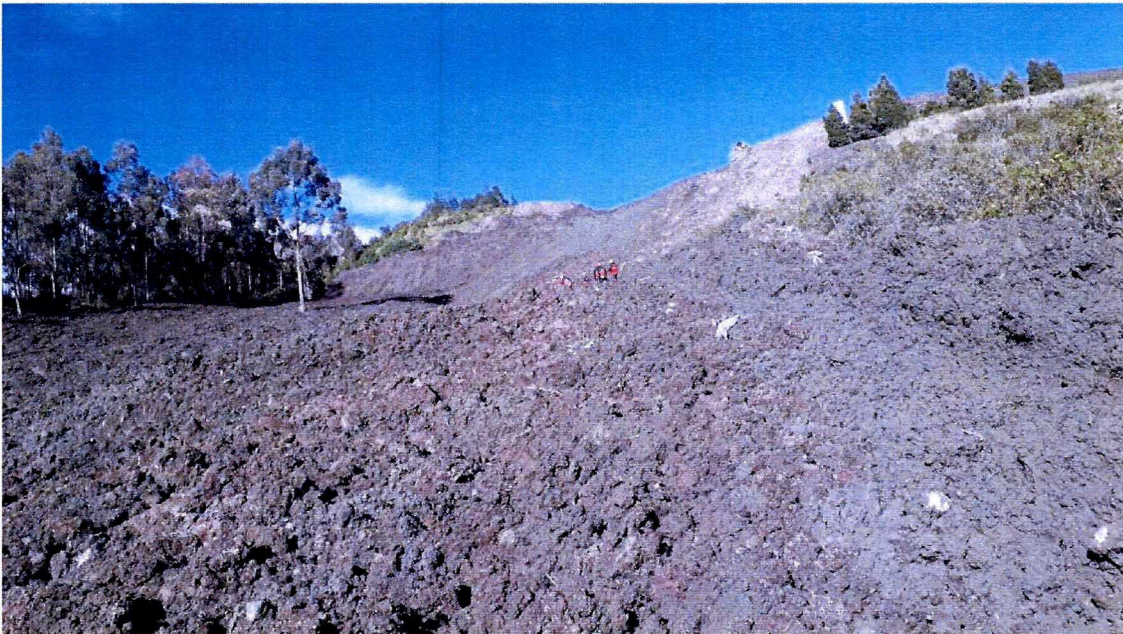
El día 6 de diciembre alrededor de las 00h00 se produjo un deslizamiento de tierra de aproximadamente 150.000 m³ sobre el canal del Sistema Pita en el sector de la escombrera El Troje provocando el taponamiento de 300 m. de canal y parcial destrucción de las paredes de terrocemento (17m.).

En la mañana del 6 de diciembre se contó con maquinaria de la EMGIRS, EPMMOP, Secretaria de Riesgos y de la EPMAPS, la cual comenzó su trabajo de desalojo del material producto del deslave y limpieza del canal, lo cual se realizó hasta la medianoche.

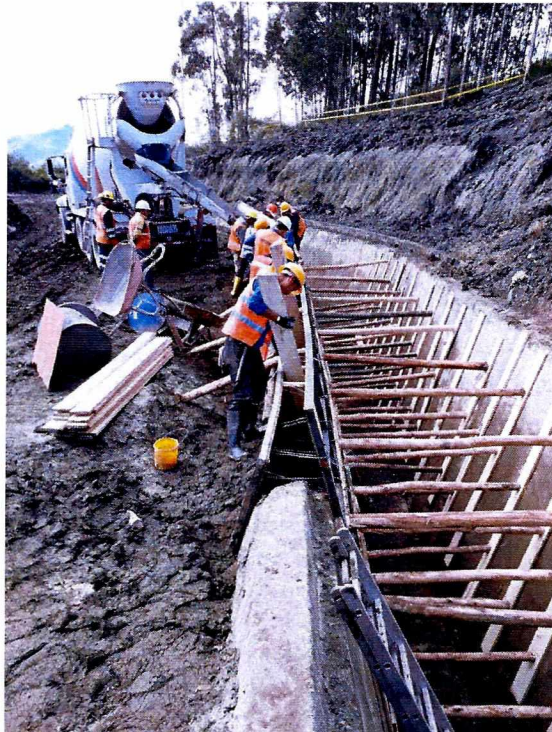
Posteriormente se realizó el encofrado y fundido de las paredes del canal que se vieron afectadas, terminando este trabajo alrededor de las 12h00 del día 7.

Luego de esperar el fraguado del hormigón a las 19h00 se solicitó se envíen los primeros 200 l/s por el canal, se realizó el auto lavado hidráulico del tramo afectado y posteriormente se fue incrementando paulatinamente el caudal enviado a las plantas; alrededor de las 22h00 del día 7 de diciembre se inició el procesamiento en la planta de Conocoto, a las 0h30 del día 8 empieza a llegar agua a la Planta de Puengasí y el tratamiento se reinicia a las 04H00.

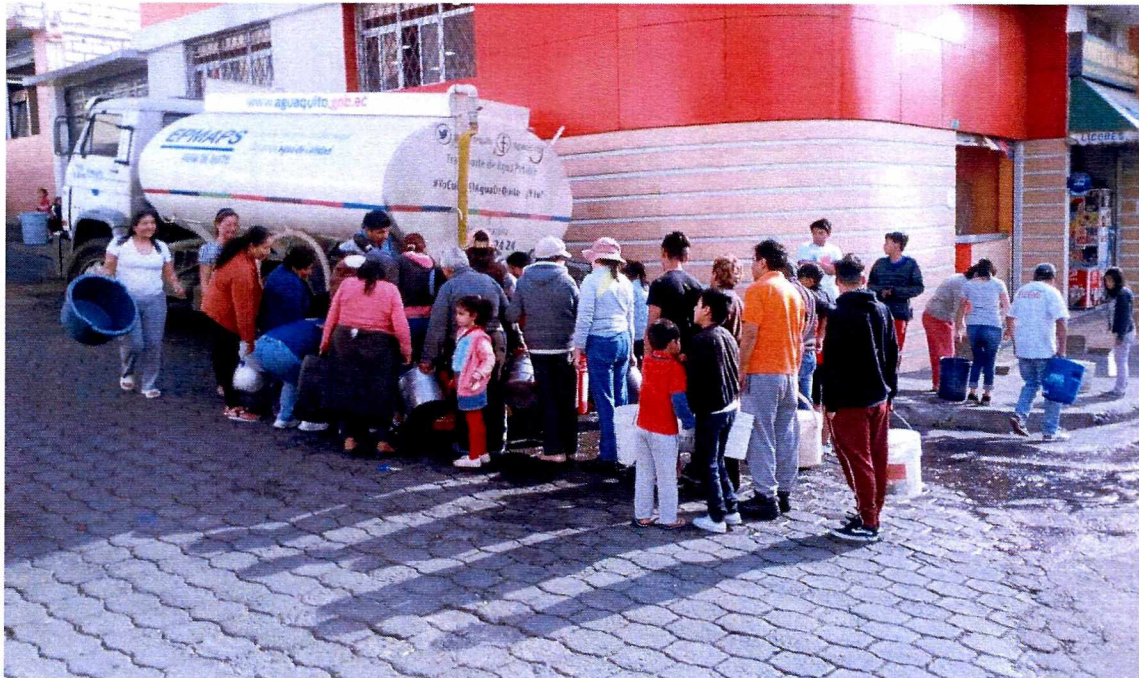
Mientras duró la suspensión del servicio, se abasteció a la población con hasta 82 tanqueros, de los cuales 7 pertenecen a la empresa y los demás fueron contratados y otros fueron de instituciones municipales y entidades públicas que prestaron su contingente para paliar la situación.

Cabe indicar que se distribuyó mediante tanqueros a los barrios afectados aproximadamente 11 500 metros cúbicos de agua mediante 1200 viajes de tanqueros mientras duró la emergencia.
