**COMISIÓN DE ORDENAMIENTO TERRITORIAL
-EJE TERRITORIAL-**

ORDENANZA QUE RECONOCE Y APRUEBA EL FRACCIONAMIENTO DEL PREDIO 1360637 SOBRE EL QUE SE ENCUENTRA EL ASENTAMIENTO HUMANO DE HECHO Y CONSOLIDADO DE INTERÉS SOCIAL DENOMINADO "JARDINES DEL OCCIDENTE DE CHILLOGALLO" ETAPA 2, A FAVOR DEL COMITÉ PROMEJORAS DEL BARRIO JARDINES DEL OCCIDENTE DE CHILLOGALLO.

INFORME SOCIO ORGANIZATIVO, LEGAL Y TÉCNICO DEL ASENTAMIENTO HUMANO DE HECHO Y CONSOLIDADO DE INTERES SOCIAL DENOMINADO: COMITÉ PROMEJORAS DEL BARRIO “JARDINES DEL OCCIDENTE DE CHILLOGALLO” ETAPA 2, A FAVOR DEL COMITÉ PROMEJORAS DEL BARRIO JARDINES DEL OCCIDENTE DE CHILLOGALLO
EXPEDIENTE N° 312 Q
INFORME N°. 013-UERB-Q-SOLT-2017

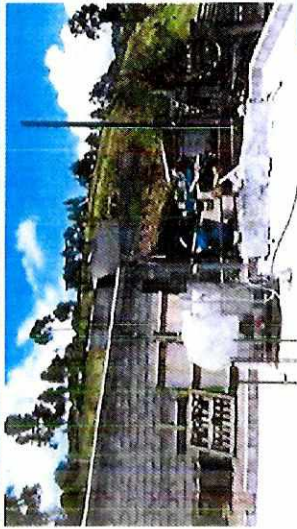
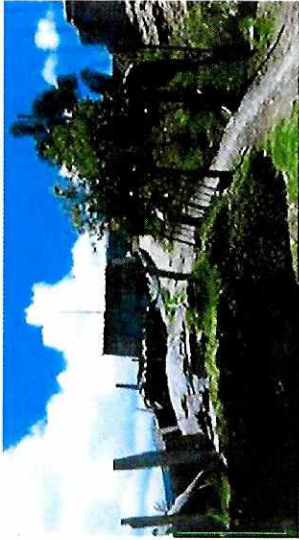
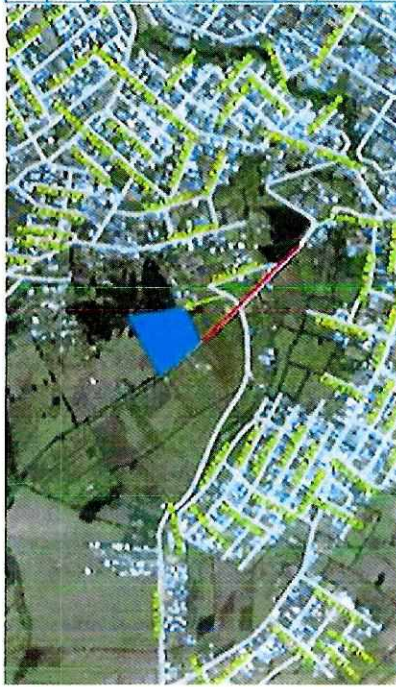
ASENTAMIENTO HUMANO DE HECHO Y CONSOLIDADO DE INTERÉS SOCIAL

AÑOS DE ASENTAMIENTO:	9 años	CONSOLIDACIÓN:	40,00 %
NÚMERO DE LOTES:	35	POBLACIÓN BENEFICIADA:	140 hab.
ZONIFICACIÓN PROPUESTA:	D3(D203-80)		
LOTE MÍNIMO:	200 m ²		
FORMA DE OCUPACION DEL SUELO:	(D) Sobre línea de fábrika		
USO PRINCIPAL:	(RR1) Residencial Rural 1		
CLASIFICACIÓN DEL SUELO:	(SRU) Suelo Rural		
INFORME DE RIESGOS :	Nº. 289-AT-DMGR-2017 / Riesgo Alto Mitigable		
ÁREA ÚTIL DE LOTES:	7.585,96 m ²	% ÁREA VERDE	11,97%
ÁREA DE VIAS Y PASAJES	1.332,80 m ²		
ÁREA VERDE Y COMUNAL	907,85 m ²		
ÁREA DE AFECTACIÓN VAL:	1.513,21 m ²	UNIPROPIEDAD	
ÁREA BRUTA TOTAL:	11.844,82 m ²	UJERB-Q

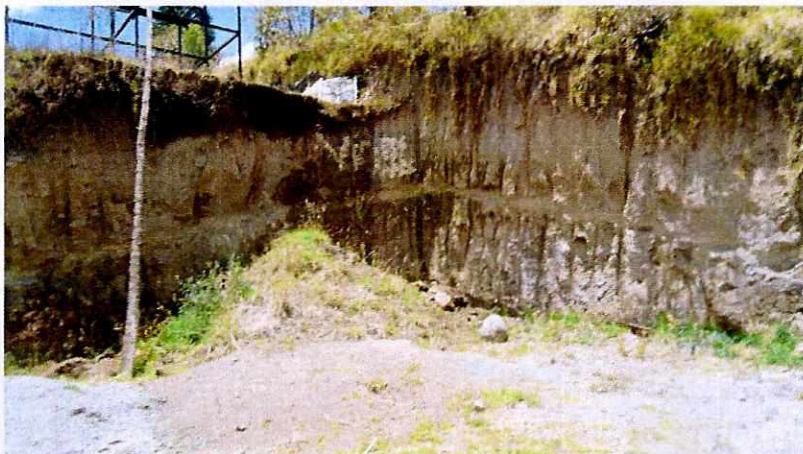
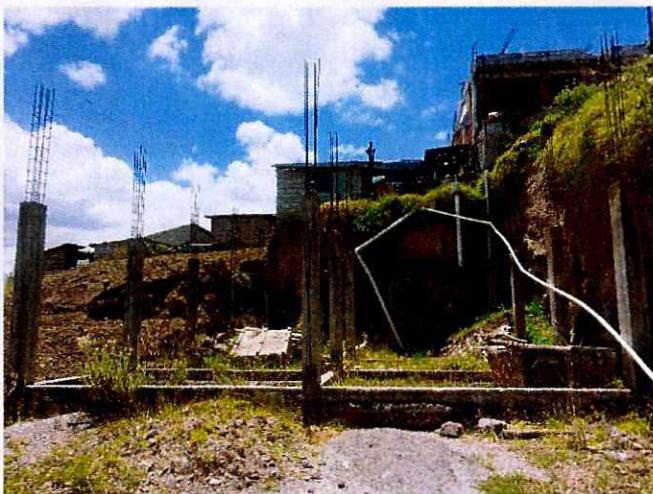
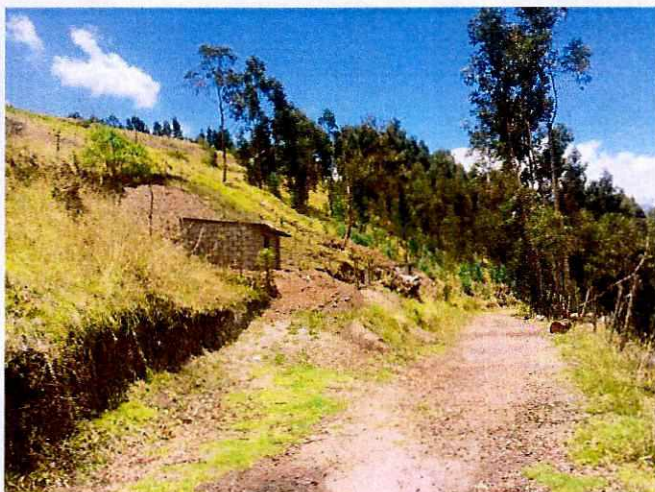
8.1.2 Excavaciones en la ladera (desbanques de tierra) y taludes generados

- Los propietarios/poseionarios de los lotes que fueron excavados, donde se dejaron taludes expuestos y desprotegidos ante los efectos erosivos que causa la intemperie (precipitaciones, viento), deben contratar a un especialista geotécnico para que realice los estudios técnicos necesarios, como lo establece la Norma Ecuatoriana de Construcción vigente y su respectiva Guía Práctica (NEC-SE-GC), y determine las alternativas de mitigación del riesgo adecuadas según las características topográficas, geológicas, hidrogeológicas y mecánicas del suelo que conforma los taludes. Los estudios técnicos y diseños de las alternativas de mitigación seleccionadas no deberán ser considerados como requisitos durante la etapa de regularización del asentamiento humano evaluado.

- Una vez concluido el proceso de regularización y titularización individual de los lotes del AHHYC "Jardines el Occidente Etapa II", el propietario de cada predio deberá cumplir lo establecido en las Condiciones generales de edificabilidad para zonas susceptibles a amenazas naturales de la Sección 1.3 (RIESGOS) contemplada en la Ordenanza Metropolitana No. 0127

de 2016, lo cual incluye los estudios técnicos y diseños de obras de mitigación mencionadas en el párrafo anterior.

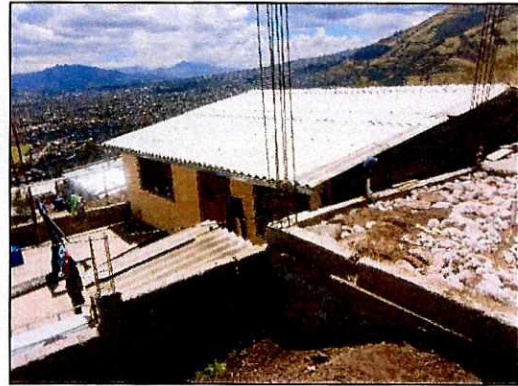
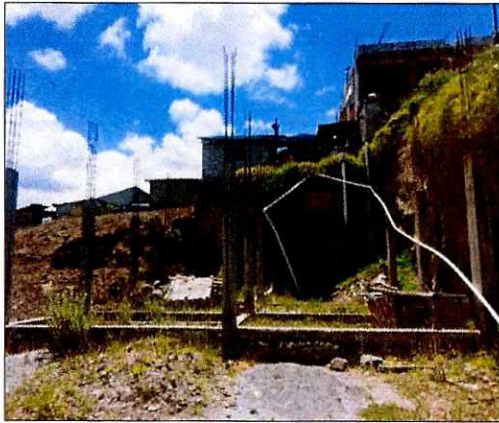
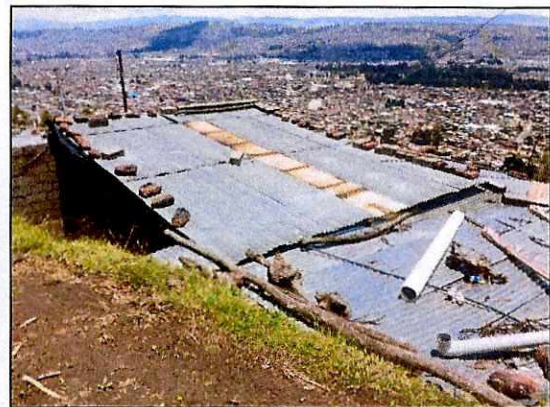
8.1.3 Tipologías constructivas existentes en el AHHC "Jardines del Occidente etapa II"

- **Riesgo por eventos sísmicos:** de manera general, todo el AHHYC "Jardines del Occidente" Etapa II de la Parroquia Chillogallo presenta condiciones de Riesgo Alto Mitigable, debido a la vulnerabilidad de sus construcciones.

- Se recomienda que los propietarios y/o poseionarios actuales no construyan más viviendas en el macrolote evaluado, ni aumenten pisos sobre las edificaciones existentes, hasta que el proceso de regularización del asentamiento culmine y se determine su normativa de edificabilidad específica que deberá constar en sus respectivos Informes de Regulación Metropolitana individuales, previa emisión de la licencia de construcción de la autoridad competente. Una vez culminado el proceso de regularización del suelo para el AHHYC "Jardines del Occidente Etapa II", se deberá contratar un estudio geotécnico del suelo para conocer parámetros mecánicos que permitan diseñar y construir las futuras viviendas según la Norma Ecuatoriana de Construcción vigente.

- Posterior a la regularización del AHHYC "Jardines del Occidente Etapa II", las edificaciones en proceso de construcción, aumento en planta o elevación y demás edificaciones dentro del área en análisis, que no dispongan de un diseño estructural o algún tipo de asesoría técnica, los propietarios deberán contratar a un especialista (Ingeniero/a Civil), para que realice evaluaciones estructurales de las viviendas y proponga alternativas de reparación y/o reforzamiento estructural en caso de ameritarlo.

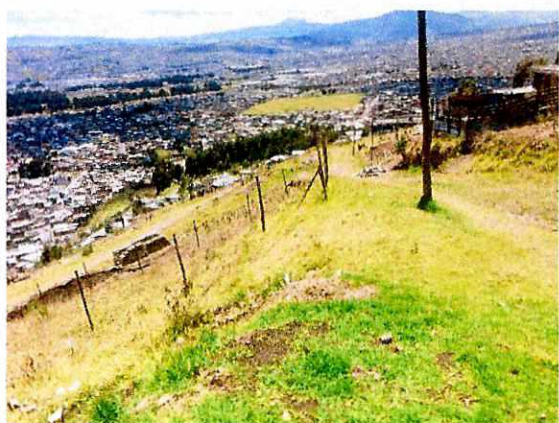
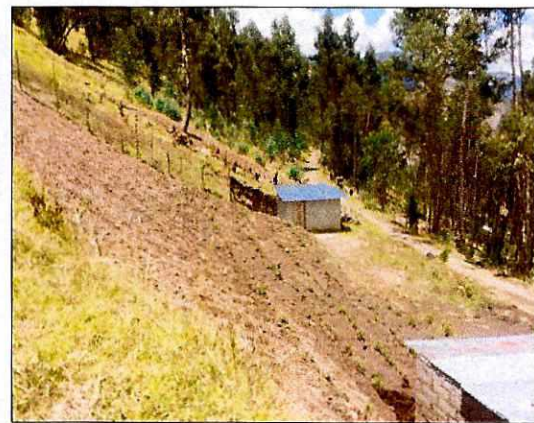
8.1.4 Pendientes del terreno en el AHHYC "Jardines del Occidente etapa II"

- **Riesgo por movimientos en masa:** el AHHYC "Jardines del Occidente Etapa II" en general presenta un Riesgo Alto Mitigable frente a movimientos de remoción en masa. Esto debido a que se observaron condiciones físicas en el terreno que representan amenaza, así como por la exposición y vulnerabilidad de las edificaciones.
