Informe No. IC-O-2017-235

**ORDENANZA QUE RECONOCE Y APRUEBA EL FRACCIONAMIENTO DE LOS PREDIOS 371607, 412427, 520025, 520027 Y 369919 SOBRE LOS QUE SE ENCUENTRA EL ASENTAMIENTO HUMANO DE HECHO Y CONSOLIDADO DE INTERÉS SOCIAL DENOMINADO “LA DELICIA SECTOR VISTA HERMOSA”, A FAVOR DE SUS COPROPIETARIOS.**

# ASENTAMIENTO HUMANO DE HECHO Y CONSOLIDADO DE INTERÉS SOCIAL

## LA DELICIA SECTOR VISTA HERMOSA

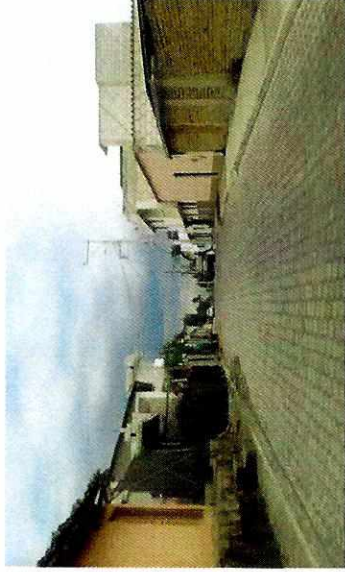
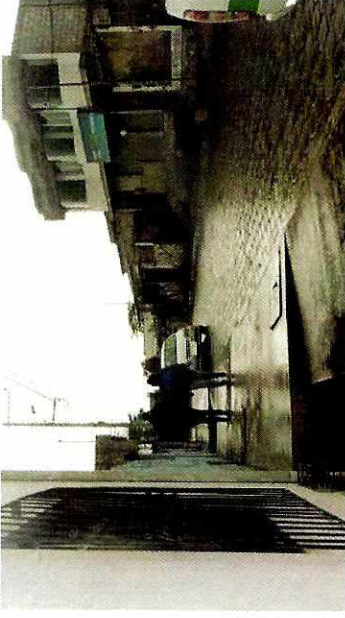
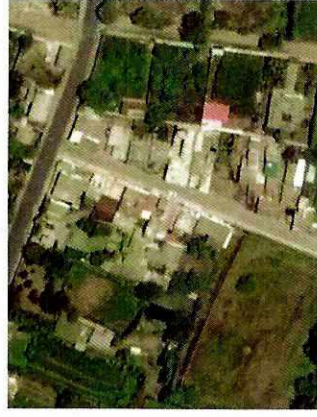
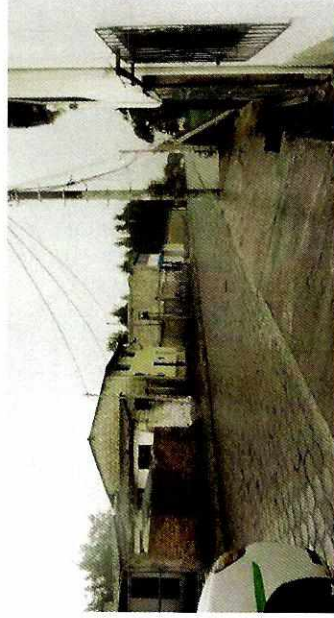
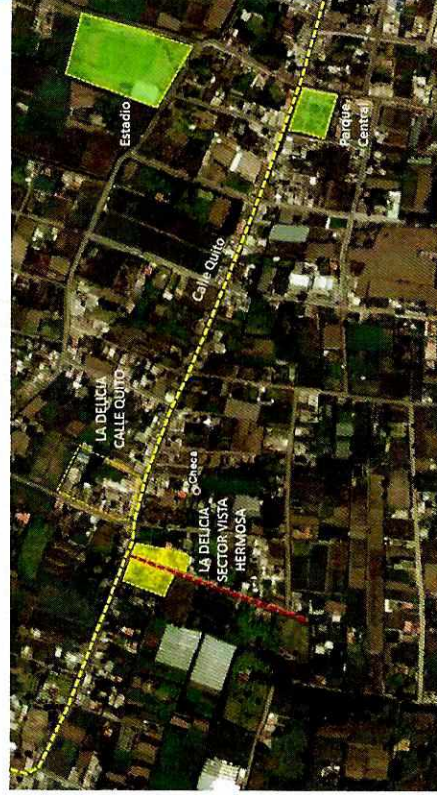
AÑOS DE ASENTAMIENTO:	28 años	CONSOLIDACIÓN:	100%
NÚMERO DE LOTES:	16	POBLACIÓN BENEFICIADA:	64 Hab.
ZONIFICACIÓN ACTUAL:		A1(A602-50)	
ZONIFICACIÓN PROPUESTA:		D4(D303-80)	
LOTE MÍNIMO:		300 m2	
FORMA DE OCUPACION DEL SUELO:		(D) Sobre Línea de Fábrica	
USO PRINCIPAL:		(RU1) Residencia Urbano 1	
CLASIFICACIÓN DEL SUELO:		(SU) Suelo Urbano	
INFORME DE RIESGOS :		Nº. 052 AT-DMGR-2018	Riesgo Bajo
ÁREA ÚTIL DE LOTES:		6.438,33	m2
ÁREA DE AFECTACIÓN VIAL (LOTES)		211,13	m2
ÁREA FAJA DE PROTECCIÓN CANAL DE RIEGO (LOTES):		98,46	m2
ÁREA BRUTA TOTAL:		6.747,92	m2
			DD Y AA
			UERB-OC

Obras de Infraestructura Existentes:	Obras Civiles Ejecutadas :	
Agua Potable	100 %	Calzada
Alcantarillado	100 %	Aceras
Energía Eléctrica	100 %	Bordillos
		N/A
		N/A
		N/A
