**COMISIÓN DE ORDENAMIENTO TERRITORIAL  
-EJE TERRITORIAL-**

**ORDENANZA QUE RECONOCE Y APRUEBA EL FRACCIONAMIENTO DEL PREDIO No. 118549, SOBRE EL QUE SE ENCUENTRA EL ASENTAMIENTO HUMANO DE HECHO Y CONSOLIDADO DE INTERÉS SOCIAL DENOMINADO COMITÉ PRO MEJORAS FÁTIMA DEL BARRIO SAN JOSÉ, A FAVOR DE SUS COPROPIETARIOS.**

**INFORME SOCIO ORGANIZATIVO, LEGAL Y TÉCNICO  
ASENTAMIENTO HUMANO DE HECHO Y CONSOLIDADO DE INTERÉS  
SOCIAL DENOMINADO: COMITÉ PRO MEJORAS FÁTIMA DEL BARRIO SAN  
JOSÉ, A FAVOR DE SUS COPROPIETARIOS**

**EXPEDIENTE Nº 047 AZLD  
INFORME No. 002-UERB-AZLD-SOLT-2017**

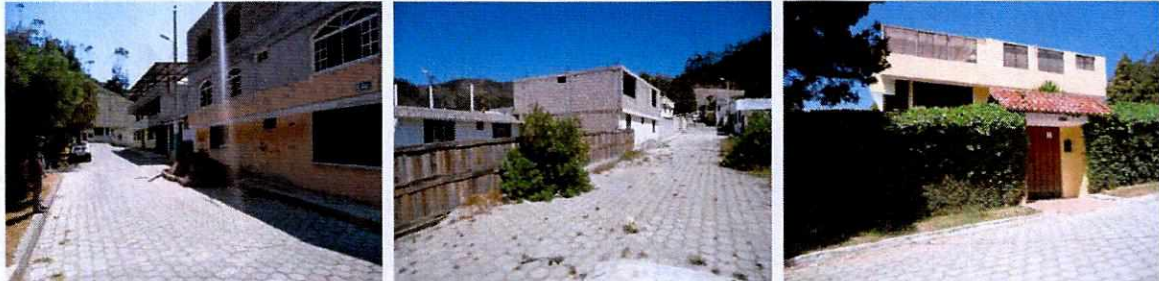
#### 8.1.2 Materiales de las edificaciones construidas alrededor del area en estudio.

Se observo en visita de campo que hay varias viviendas con buenos diseños arquitectónicos, pero se desconoce si fueron elaborados en base a estudios técnicos, por lo que se considera que no cuenta con parámetros de sismo-resistencia estructural, ni la carga portante del suelo. Ambos factores son muy importantes para reducir posibles daños asociados a amenazas sísmicas y por inestabilidad de terrenos. Así la resistencia sísmica en el sector no está garantizada.

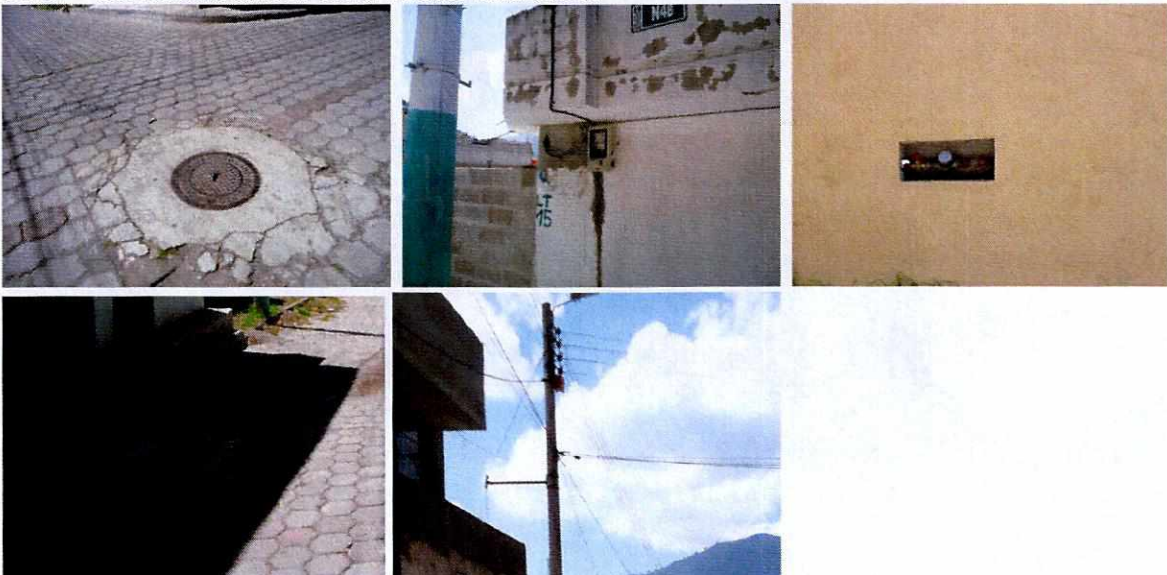
#### 8.1.3 Servicios basicos en el sector existentes

La Unidad Especial Regula tu Barrio realizó la inspección el 07 de julio de 2017 al Asentamiento, en la misma se verificó que los lotes cuentan con servicios básicos, alcantarillado y adoquinado de la mayoría de las vías y pasajes; lo que les permite tener una mejor calidad de vida.
