EMPRESA PÚBLICA METROPOLITANA
METRO DE QUITO **METRO**

COMUNICACIONES ENTRE EPMMQ-EMGIRS REFERENTE A LA ESCOMBRERA TROJE 4

INFORME METRO DE QUITO VIERNES 2 DE JUNIO DE 2017

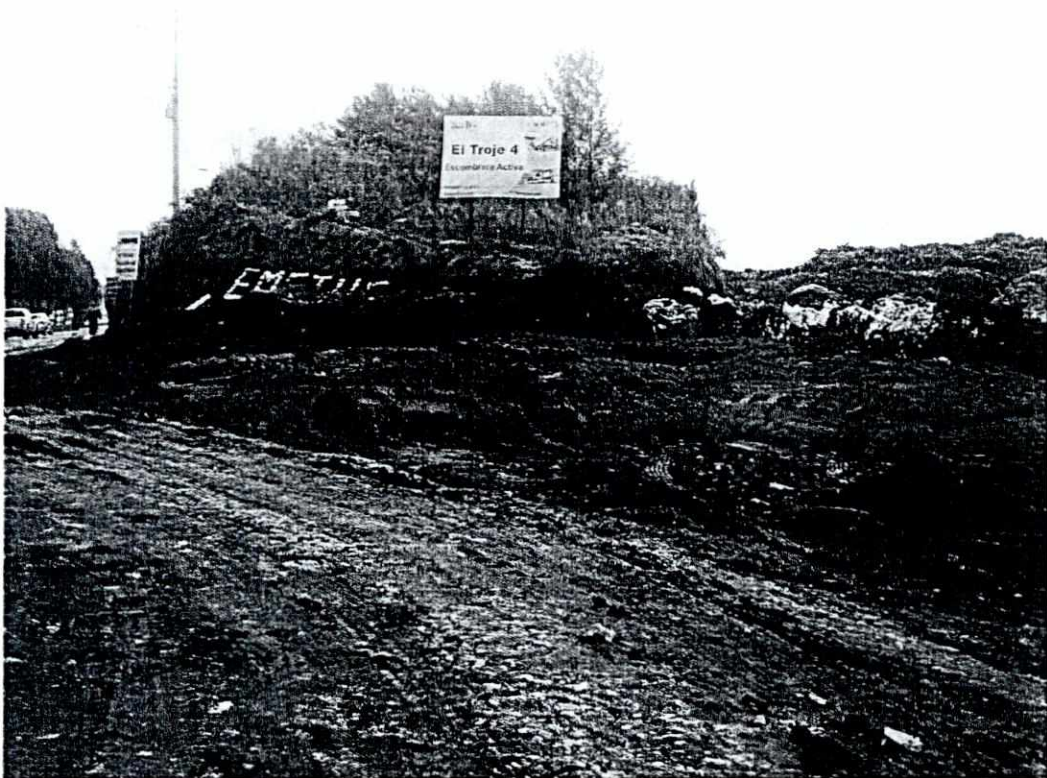
Vía de ingreso/salida de escombrera activa El troje 4 hacia la Av. Simón Bolívar. 20/05/17

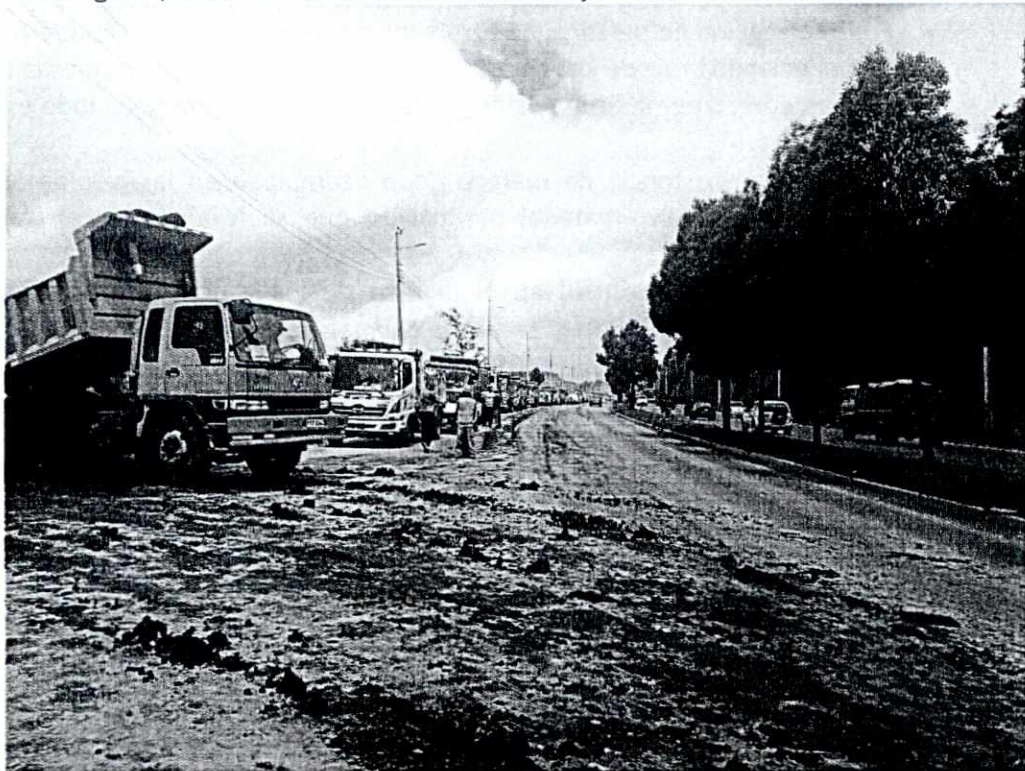
Estado de la Av. Simón Bolívar y la vía de acceso a la escombrera El Troje 4. 20/05/2017

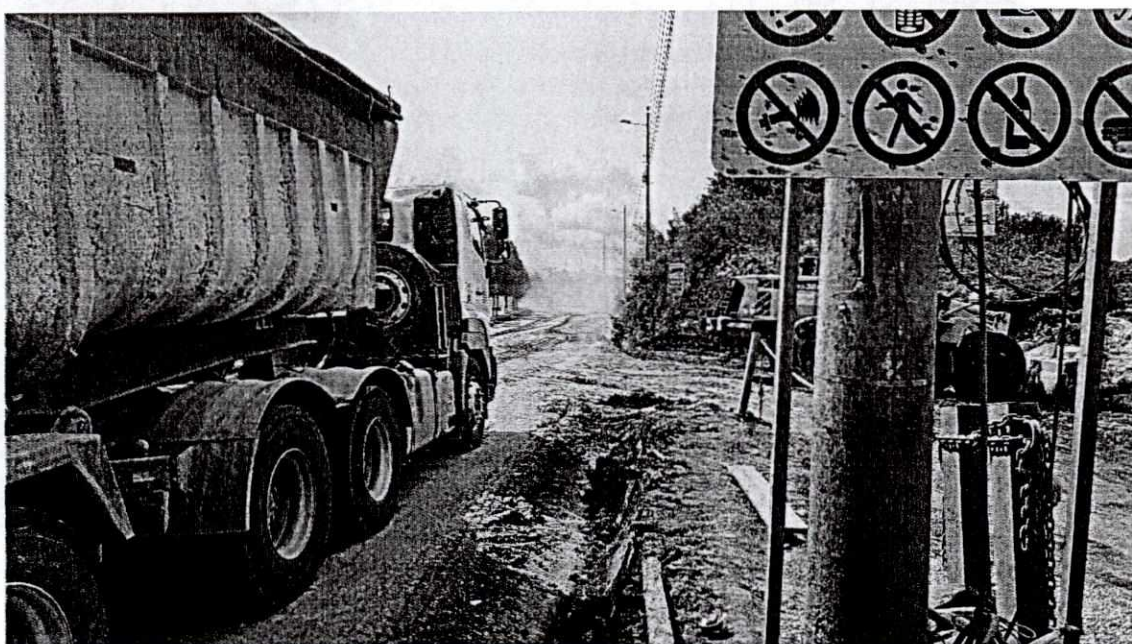
Estado de la Av. Simón Bolívar y vía de entrada y salida a la escombrera El Troje 4.
21/05/2017

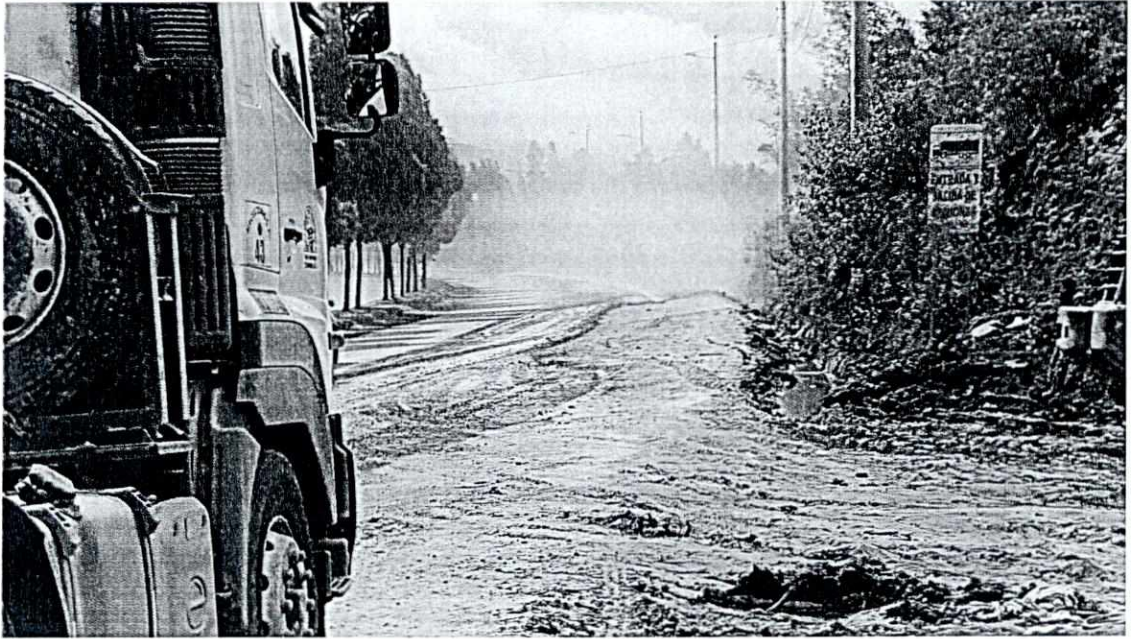
Estado de la vía de entrada y salida a la escombrera El Troje 4. Se aprecia el paso de tanquero pero no es suficiente para evitar generación de polvo. 21/05/2017

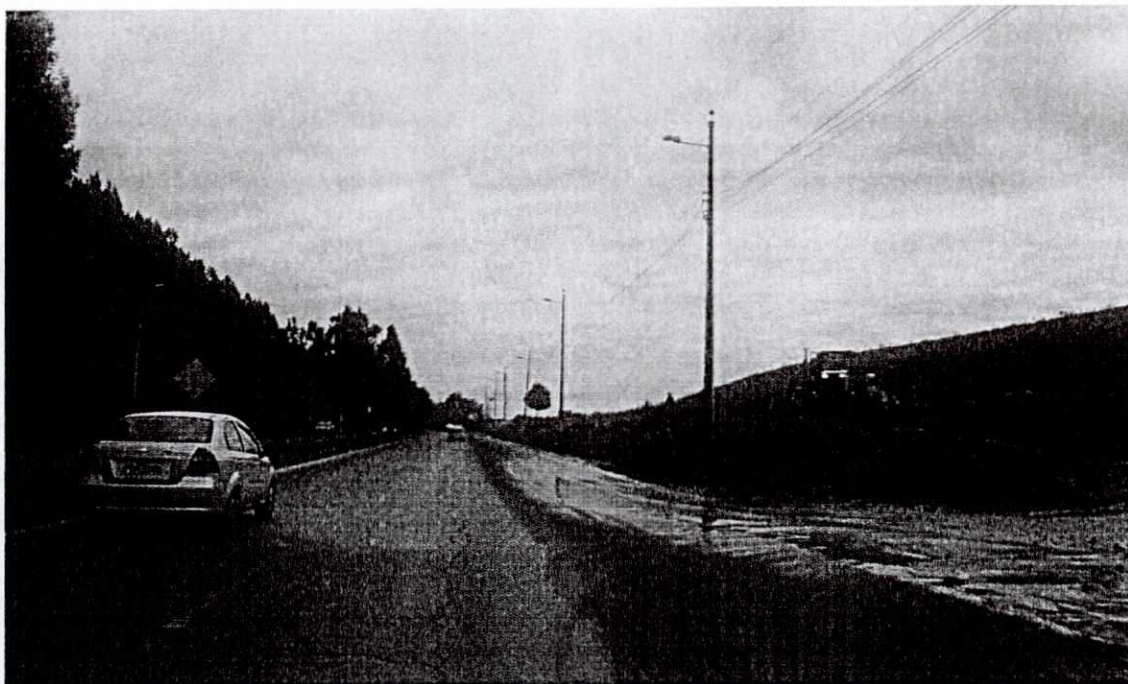
Estado de la Av. Simón Bolívar, en vía de entrada y salida a la escombrera El Troje 4.
21/05/2017

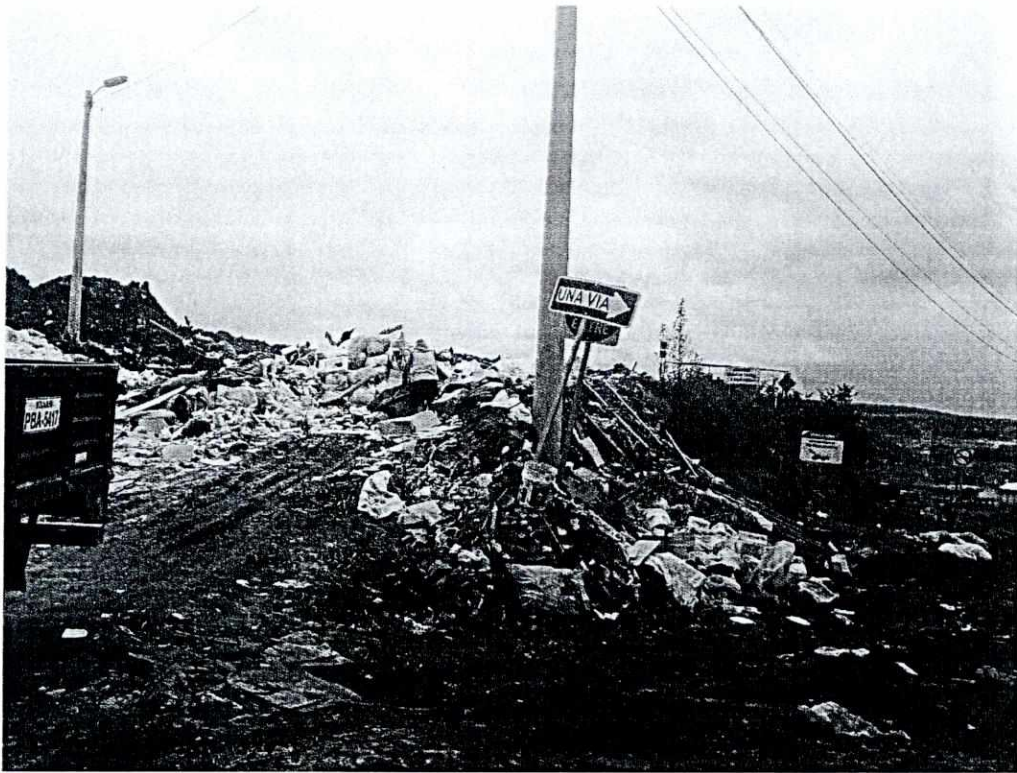
No existen áreas para la segregación de materiales reciclables. Estos se segregan y son retirados directamente por el personal que trabaja en la escombrera. 20/05/2017

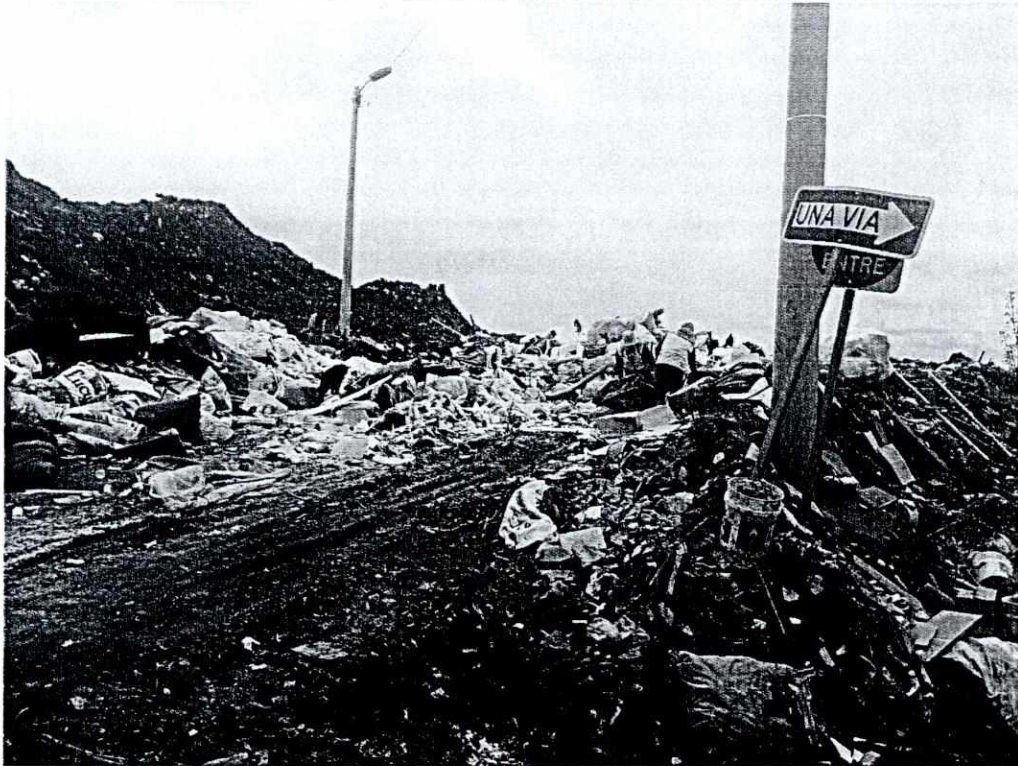
Señalética en mal estado y no legible. 20/05/2017

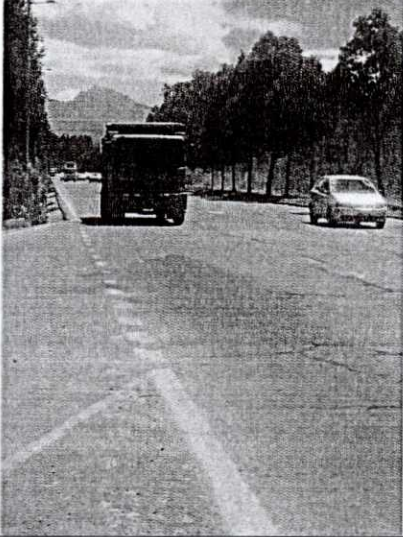
<p>Tránsito Volquetes: Volquetes transitan por la Av. Simón Bolívar a una velocidad promedio de 30 km/h., toda la flota lo hace por su carril derecho, la carga llega cubierta con lonas para no levantar polvo al transitar</p>

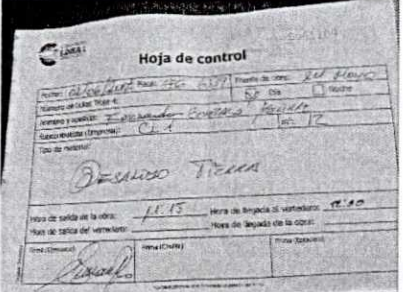
<p>La hoja de tiempo desde la salida del frente de obra hasta el troje cuatro indica el siguiente: Frente de Obra : 24 de mayo 11:15 horas Llegada Troje 4: 12:00 Horas Distancia: 22, 2 km</p> <p>Con estos datos se puede indicar que el camión cargado realiza el recorrido a una velocidad promedio de 30 km/h.</p>

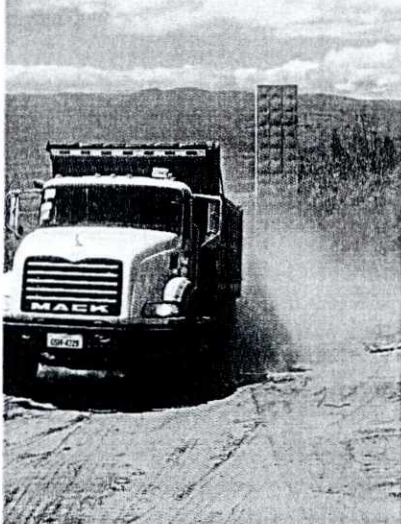
<p>Vías internas: Dentro de la escombrera el Troje 4 al momento de transitar los camiones se levanta mucho polvo provocando contaminación al ambiente y disminuye la visibilidad. No existe humectación oportuna de vías internas.</p>

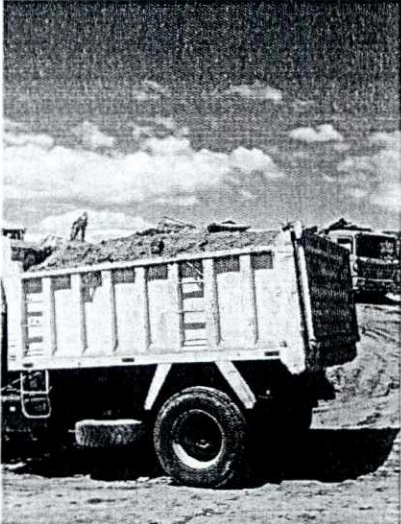
<p>Algunos camiones que no son del consorcio CL1 no cubren y supera su capacidad de carga. Provocando derrames en vías.</p>

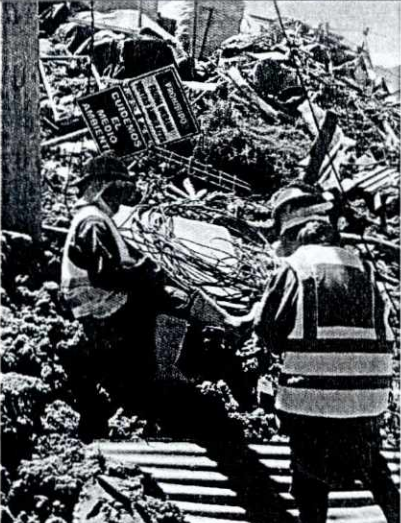
<p>Existen tres asociaciones de recicladores en el Troje 4 (Ecuadoriana, Nuevo Amanecer, Carapungo) estas agrupan un número de 27, ellos solo cuentan con el permiso para ingresar a recuperar materiales no existe el apoyo por parte de EPMGIRS en dotación de EPP, manifiestan los asociados que la EPMGIRS los llevan una vez al año al centro de salud más cercano para inyectarles contra tétanos.</p>

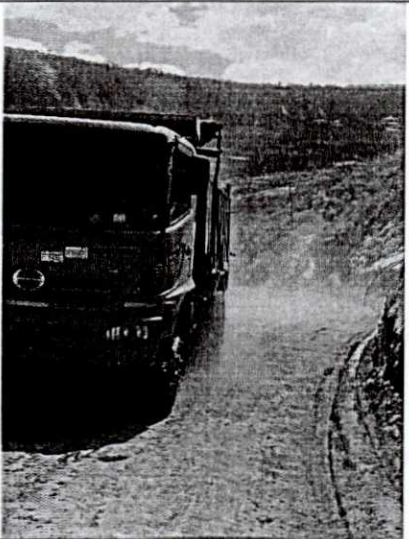
<p>Vía desde panamericana Norte hasta escombrera corresponde a vía de tercer orden no cuenta con todas las facilidades, esta vía al no contar con un mantenimiento periódico podría volverse de alto riesgo por volcamientos, choques, arrollamientos a personas, entre otros. La EPMGIRS deberá implementar señalización en todo su recorrido. (advertencia, Informativas, Peligros, Límites de velocidad)</p>

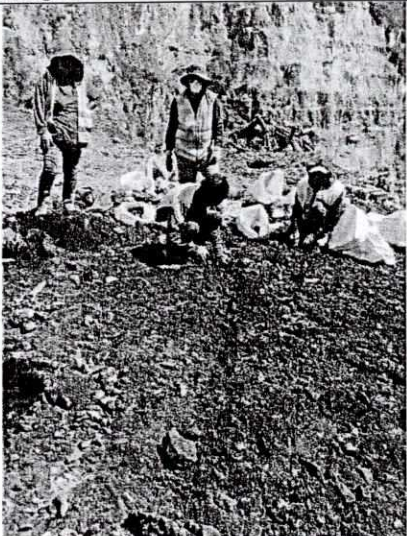
<p>Existen 47 recicladores informales de la comunidad que no corresponden a ninguna asociación, los cuales no reciben ayuda o colaboración alguna por parte de la EPMGIRS, el chaleco y guantes son comprados por ellos. Dentro de esta escombrera existen niños que realizan esta actividad.</p>

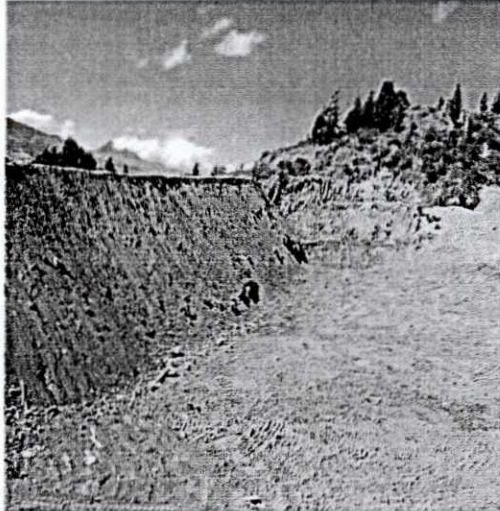
que permite el tránsito de la excavadora que conforma y del rodillo que compacta, altura del muro, altura de la berma de base.

Figura 3. Muro de contención plataforma Sur-Baja. Figura 4: Esquema teórico para cálculo estabilidad de muros

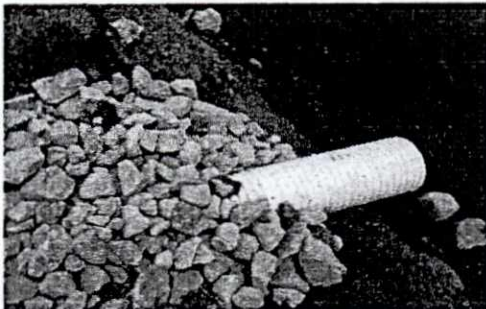
Foto 3: Colocación geotextil, control líquidos

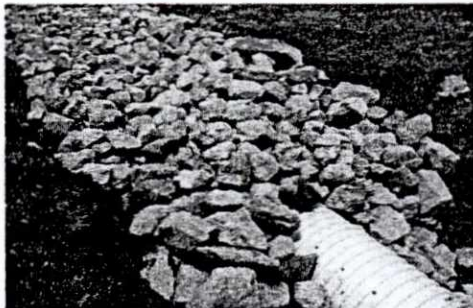
Foto 5: Ubicación de tubería corrugada

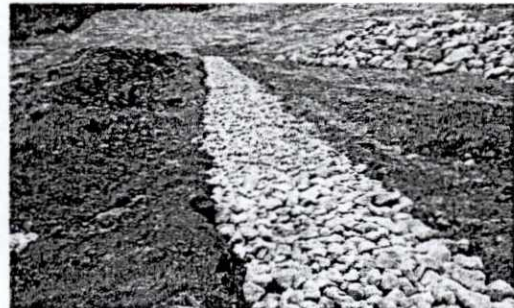
Foto 6: Cobertura de tubería, dren completo

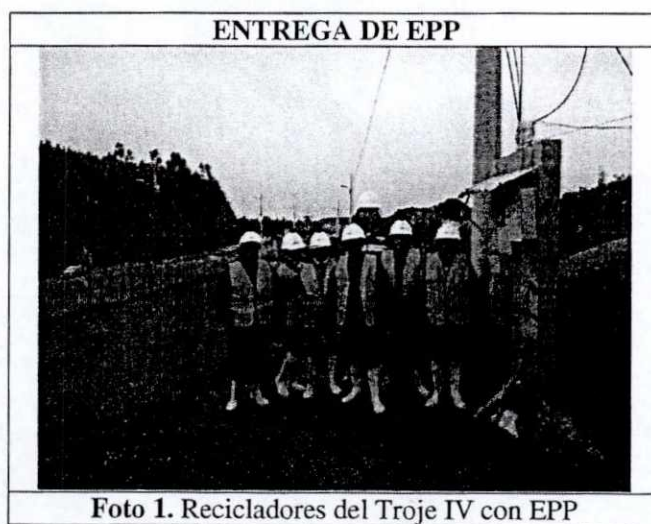
En cumplimiento a lo establecido en el Oficio No. EMGIRS-EP-GGE-2017-GOP-880, la EMGIRS EP gestionó la entrega de Equipos de Protección Personal (chalecos, cascos y botas de caucho) a los recicladores que se encuentran en el Troje IV a través de la empresa privada. Actualmente se está entregando a los grupos según su horario de rotación, en tal virtud, una vez que se entregue a la totalidad, se remitirán los medios de verificación respectivos. (Anexo 4)

Es importante indicar que los EPP se gestionarán una vez al año para su entrega a los recicladores, procurando que coincida con la dotación al personal operativo de la EMGIRS EP.
