## INFORME DE RESULTADOS DETERMINACIÓN DE OPACIDAD

NOMBRE DEL CLIENTE	CONSORCIO LÍNEA 1	
NO. DE PROYECTO	APE2016-18	
DIRECCIÓN/ TELÉFONO	AV. NACIONES UNIDAS Y NÚÑEZ DE VELA. EDIF. METROPOLITAN / 35001050	
REPRESENTANTE	ING. ESTEBAN IZURIETA	
LUGAR DE MUESTREO	PATIO DE TALLERES Y COCHERAS	
FECHA DE MUESTREO	07/11/2016	
CARACTERÍSTICAS DEL VEHÍCULO	PLACA: PAC-1366 MARCA: CHEVROLET MODELO: FVR34Q CAMIÓN CHASIS CABINADO AÑO DE FABRICACIÓN: 2013 CILINDRAJE: 7790 MOTOR N°: 6HR1628112 CHASIS: JALFVR34707000165 %OPACIDAD: 50	
EQUIPO DE MEDICIÓN UTILIZADO	<b>OPACÍMETRO</b>	
	MARCA: QROTECH	MODELO: WL-QDO6000
	CÓDIGO: EI/189	
	AUTOCALIBRACIÓN:	SI
	LECTURA INICIAL CERO:	SI
LIMPIEZA DEL ESCAPE CON TRES ACELERACIONES	SI	
TÉCNICO RESPONSABLE DEL MUESTREO	JOHNNY MORA	
RECEPCIONADO POR	VERÓNICA ÁLVAREZ	
SISTEMA DE ESCAPE	BUENAS CONDICIONES:	SI
	PRESENTA FUGAS:	NO
	SALIDA ADICIONAL:	SI
	NIVEL DE ACEITE:	Normal
	TEMPERATURA DEL MOTOR (°C):	78
	TRANSMISIÓN VEHÍCULO:	Neutro
	ACELERADOR LIBRE:	SI

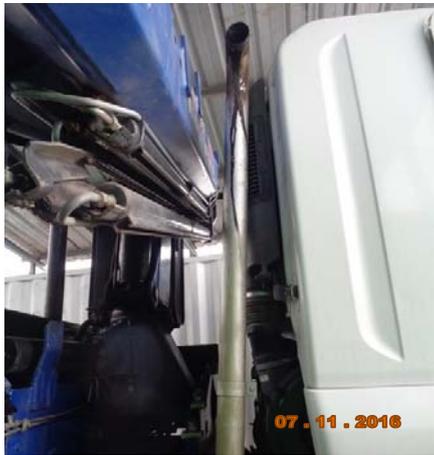
MEDICIÓN	VALOR PROMEDIO	86,0
FECHA DE EMISIÓN	14/11/2016	
IMÁGENES DEL SISTEMA DE ESCAPE:

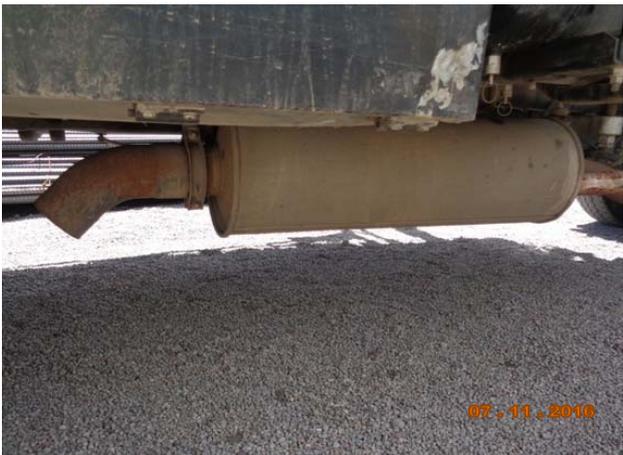
NOMBRE DEL CLIENTE	CONSORCIO LÍNEA 1	
NO. DE PROYECTO	APE2016-18	
DIRECCIÓN/ TELÉFONO	AV. NACIONES UNIDAS Y NÚÑEZ DE VELA, EDIF. METROPOLITAN / 35001050	
REPRESENTANTE	ING. ESTEBAN IZURIETA	
LUGAR DE MUESTREO	ESTACIÓN MORÁN VALVERDE	
FECHA DE MUESTREO	07/11/2016	
CARACTERÍSTICAS DEL VEHÍCULO	PLACA: PCQ-5177 MARCA: HINO MODELO: FM2PRSAAC1052P 6x4 TM DIESEL AÑO DE FABRICACIÓN: 2016 CILINDRAJE: 10520 MOTOR N°: P11CVR10608 CHASIS: 9F3FM2PRSGXX10268 %OPACIDAD: 50	
EQUIPO DE MEDICIÓN UTILIZADO	<b>OPACÍMETRO</b> MARCA: QROTECH MODELO: WL-QDO6000 CÓDIGO: EI/189 AUTOCALIBRACIÓN: SI LECTURA INICIAL CERO: SI	
LIMPIEZA DEL ESCAPE CON TRES ACELERACIONES	SI	
TÉCNICO RESPONSABLE DEL MUESTREO	JOHNNY MORA	
RECEPCIONADO POR	VERÓNICA ÁLVAREZ	
SISTEMA DE ESCAPE	BUENAS CONDICIONES: SI PRESENTA FUGAS: NO SALIDA ADICIONAL: SI NIVEL DE ACEITE: Normal TEMPERATURA DEL MOTOR (°C): 87 TRANSMISIÓN VEHÍCULO: Neutro ACELERADOR LIBRE: SI

MEDICIÓN	VALOR PROMEDIO	36,0
FECHA DE EMISIÓN	14/11/2016	
IMÁGENES DEL SISTEMA DE ESCAPE:

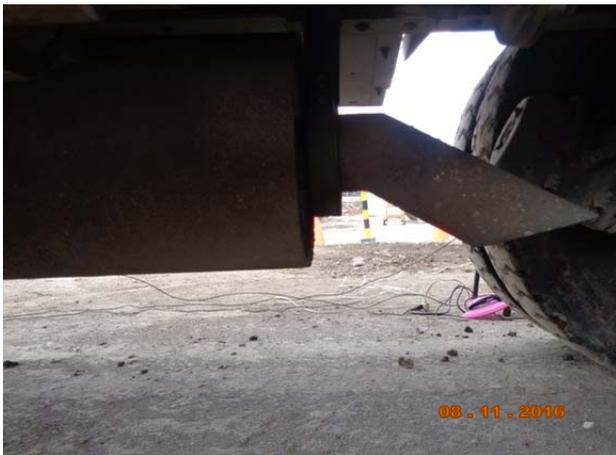
NOMBRE DEL CLIENTE	CONSORCIO LÍNEA 1	
NO. DE PROYECTO	APE2016-18	
DIRECCIÓN/ TELÉFONO	AV. NACIONES UNIDAS Y NÚÑEZ DE VELA, EDIF. METROPOLITAN / 35001050	
REPRESENTANTE	ING. ESTEBAN IZURIETA	
LUGAR DE MUESTREO	ESTACIÓN SOLANDA	
FECHA DE MUESTREO	08/11/2016	
CARACTERÍSTICAS DEL VEHÍCULO	PLACA: PAC-4372 MARCA: TATA DAEWOO MODELO: K4DEF AC11. 0 2P 6x4 TM DIESEL AÑO DE FABRICACIÓN: 2015 CILINDRAJE: 11051 MOTOR N°: DE12T15434970CA CHASIS: KL3K4DEF1FK002427 %OPACIDAD: 50	
EQUIPO DE MEDICIÓN UTILIZADO	<b>OPACÍMETRO</b> MARCA: QROTECH MODELO: WL-QDO6000 CÓDIGO: EI/189	
	AUTOCALIBRACIÓN:	SI
	LECTURA INICIAL CERO:	SI
LIMPIEZA DEL ESCAPE CON TRES ACELERACIONES	SI	
TÉCNICO RESPONSABLE DEL MUESTREO	JOHNNY MORA	
RECEPCIONADO POR	VERÓNICA ÁLVAREZ	
SISTEMA DE ESCAPE	BUENAS CONDICIONES:	SI
	PRESENTA FUGAS:	NO
	SALIDA ADICIONAL:	NO
	NIVEL DE ACEITE:	Normal
	TEMPERATURA DEL MOTOR (°C):	72
	TRANSMISIÓN VEHÍCULO:	Neutro
	ACELERADOR LIBRE:	SI

MEDICIÓN	VALOR PROMEDIO	90,0
FECHA DE EMISIÓN	14/11/2016	
IMÁGENES DEL SISTEMA DE ESCAPE:

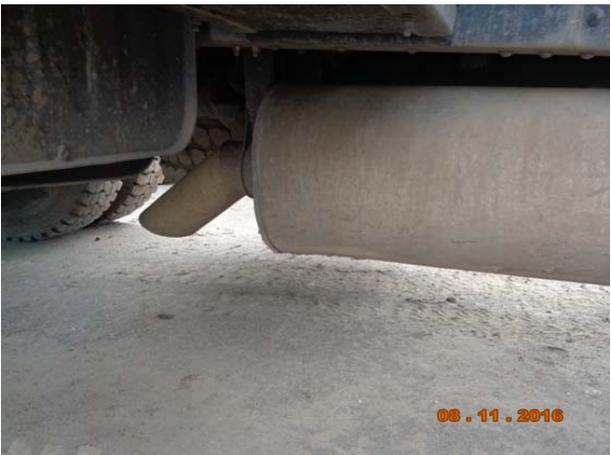
NOMBRE DEL CLIENTE	CONSORCIO LÍNEA 1	
NO. DE PROYECTO	APE2016-18	
DIRECCIÓN/ TELÉFONO	AV. NACIONES UNIDAS Y NÚÑEZ DE VELA, EDIF. METROPOLITAN / 35001050	
REPRESENTANTE	ING. ESTEBAN IZURIETA	
LUGAR DE MUESTREO	ESTACIÓN EL CALZADO	
FECHA DE MUESTREO	08/11/2016	
CARACTERÍSTICAS DEL VEHÍCULO	PLACA: PCT-2106 MARCA: TATA DAEWOO MODELO: F3DEF AC11.1 2P 4X2 TM DIESEL AÑO DE FABRICACIÓN: 2014 CILINDRAJE: 11100 MOTOR N°: DE12T15324206CC CHASIS: KL3F3DEF1EK000106 %OPACIDAD: 50	
EQUIPO DE MEDICIÓN UTILIZADO	<b>OPACÍMETRO</b> MARCA: QROTECH MODELO: WL-QDO6000 CÓDIGO: EI/189	
	AUTOCALIBRACIÓN:	SI
	LECTURA INICIAL CERO:	SI
LIMPIEZA DEL ESCAPE CON TRES ACELERACIONES	SI	
TÉCNICO RESPONSABLE DEL MUESTREO	JOHNNY MORA	
RECEPCIONADO POR	VERÓNICA ÁLVAREZ	
SISTEMA DE ESCAPE	BUENAS CONDICIONES:	SI
	PRESENTA FUGAS:	NO
	SALIDA ADICIONAL:	NO
	NIVEL DE ACEITE:	Normal
	TEMPERATURA DEL MOTOR (°C):	71
	TRANSMISIÓN VEHÍCULO:	Neutro
	ACELERADOR LIBRE:	SI

MEDICIÓN	VALOR PROMEDIO	87,0
FECHA DE EMISIÓN	14/11/2016	
IMÁGENES DEL SISTEMA DE ESCAPE:

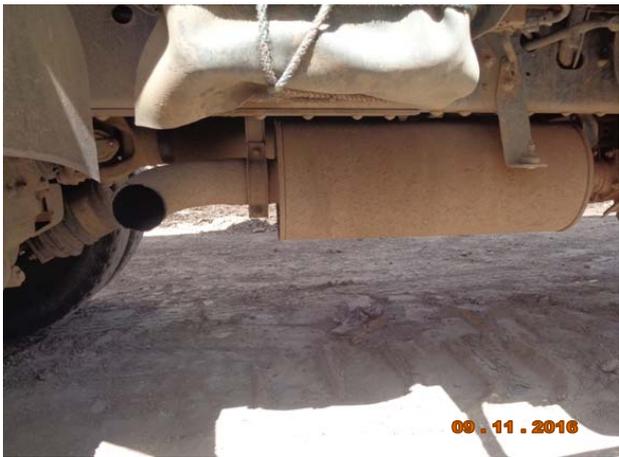
NOMBRE DEL CLIENTE	CONSORCIO LÍNEA 1	
NO. DE PROYECTO	APE2016-18	
DIRECCIÓN/ TELÉFONO	AV. NACIONES UNIDAS Y NÚÑEZ DE VELA, EDIF. METROPOLITAN / 35001050	
REPRESENTANTE	ING. ESTEBAN IZURIETA	
LUGAR DE MUESTREO	ESTACIÓN CAROLINA	
FECHA DE MUESTREO	09/11/2016	
CARACTERÍSTICAS DEL VEHÍCULO	PLACA: PAA-8562 MARCA: HINO MODELO: FM1JULD AC 8.8 2P 6x4 TM DIESEL AÑO DE FABRICACIÓN: 2014 CILINDRAJE: 7961 MOTOR N°: J08CTT48662 CHASIS:9F3FM1JLUEXX12937 %OPACIDAD: 50	
EQUIPO DE MEDICIÓN UTILIZADO	<b>OPACÍMETRO</b> MARCA: QROTECH MODELO: WL-QDO6000 CÓDIGO: EI/189 AUTOCALIBRACIÓN: SI LECTURA INICIAL CERO: SI	
LIMPIEZA DEL ESCAPE CON TRES ACELERACIONES	SI	
TÉCNICO RESPONSABLE DEL MUESTREO	JOHNNY MORA	
RECEPCIONADO POR	VERÓNICA ÁLVAREZ	
SISTEMA DE ESCAPE	BUENAS CONDICIONES: SI PRESENTA FUGAS: NO SALIDA ADICIONAL: NO NIVEL DE ACEITE: Normal TEMPERATURA DEL MOTOR (°C): 72 TRANSMISIÓN VEHÍCULO: Neutro ACELERADOR LIBRE: SI

MEDICIÓN	VALOR PROMEDIO	90,0
FECHA DE EMISIÓN	14/11/2016	
IMÁGENES DEL SISTEMA DE ESCAPE:

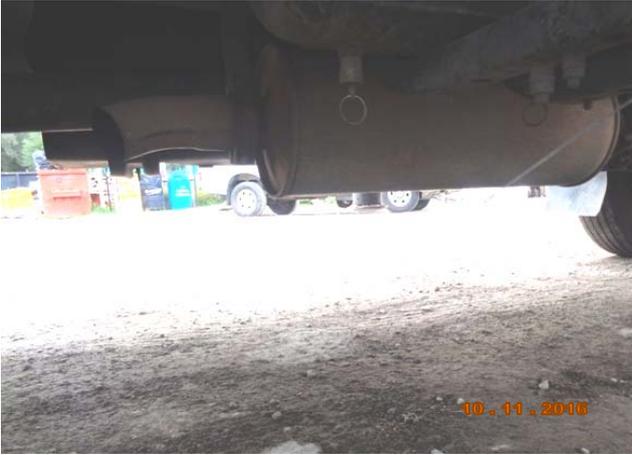
<b>NOMBRE DEL CLIENTE</b>	CONSORCIO LÍNEA 1	
<b>NO. DE PROYECTO</b>	APE2016-18	
<b>DIRECCIÓN/ TELÉFONO</b>	AV. NACIONES UNIDAS Y NÚÑEZ DE VELA. EDIF. METROPOLITAN / 35001050	
<b>REPRESENTANTE</b>	ING. ESTEBAN IZURIETA	
<b>LUGAR DE MUESTREO</b>	ESTACIÓN IÑAQUITO	
<b>FECHA DE MUESTREO</b>	10/11/2016	
<b>CARACTERÍSTICAS DEL VEHÍCULO</b>	PLACA: CAH-0042 MODELO: GH1JMUA CILINDRAJE: 7961 CHASIS: JHDGH1JMU8XX13005	MARCA: HINO AÑO DE FABRICACIÓN: 2008 MOTOR N°: J08CTT31751 %OPACIDAD: 50
<b>EQUIPO DE MEDICIÓN UTILIZADO</b>	<b>OPACÍMETRO</b>	
	MARCA: QROTECH CÓDIGO: EI/189	MODELO: WL-QDO6000
	AUTOCALIBRACIÓN:	SI
	LECTURA INICIAL CERO:	SI
<b>LIMPIEZA DEL ESCAPE CON TRES ACELERACIONES</b>	SI	
<b>TÉCNICO RESPONSABLE DEL MUESTREO</b>	JOHNNY MORA	
<b>RECEPCIONADO POR</b>	VERÓNICA ÁLVAREZ	
<b>SISTEMA DE ESCAPE</b>	BUENAS CONDICIONES:	SI
	PRESENTA FUGAS:	NO
	SALIDA ADICIONAL:	NO
	NIVEL DE ACEITE:	Normal
	TEMPERATURA DEL MOTOR (°C):	51

TRANSMISIÓN VEHÍCULO:	Neutro
	ACELERADOR LIBRE:	SI
<b>MEDICIÓN</b>	VALOR PROMEDIO	97,0
<b>FECHA DE EMISIÓN</b>	15/11/2016	
<b>IMÁGENES DEL SISTEMA DE ESCAPE:</b>

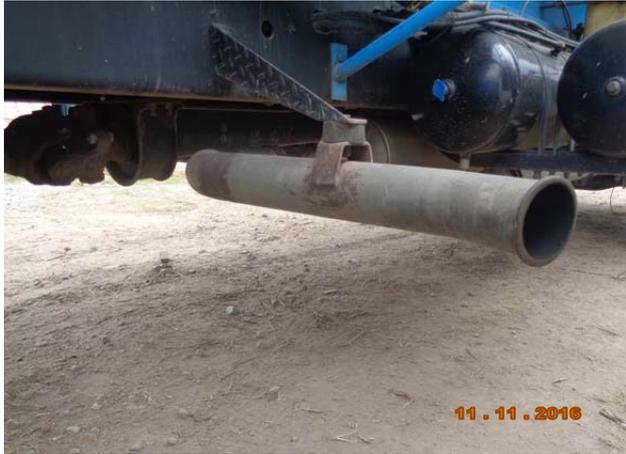
<b>NOMBRE DEL CLIENTE</b>	CONSORCIO LÍNEA 1	
<b>NO. DE PROYECTO</b>	APE2016-18	
<b>DIRECCIÓN/ TELÉFONO</b>	AV. NACIONES UNIDAS Y NÚÑEZ DE VELA, EDIF. METROPOLITAN / 35001050	
<b>REPRESENTANTE</b>	ING. ESTEBAN IZURIETA	
<b>LUGAR DE MUESTREO</b>	FONDO DE SACO	
<b>FECHA DE MUESTREO</b>	11/11/2016	
<b>CARACTERÍSTICAS DEL VEHÍCULO</b>	PLACA: GBH-7267 MODELO: GH1MUA CILINDRAJE: 7961 CHASIS: JHDGH1JMU9XX13989	MARCA: HINO AÑO DE FABRICACIÓN: 2009 MOTOR N°: J08CTT35378 %OPACIDAD: 50
<b>EQUIPO DE MEDICIÓN UTILIZADO</b>	<b>OPACÍMETRO</b>	
	MARCA: QROTECH CÓDIGO: EI/189	MODELO: WL-QDO6000
	AUTOCALIBRACIÓN:	SI
	LECTURA INICIAL CERO:	SI
<b>LIMPIEZA DEL ESCAPE CON TRES ACELERACIONES</b>	SI	
<b>TÉCNICO RESPONSABLE DEL MUESTREO</b>	JOHNNY MORA	
<b>RECEPCIONADO POR</b>	VERÓNICA ÁLVAREZ	
<b>SISTEMA DE ESCAPE</b>	BUENAS CONDICIONES:	SI
	PRESENTA FUGAS:	NO
	SALIDA ADICIONAL:	SI
	NIVEL DE ACEITE:	Normal
	TEMPERATURA DEL MOTOR (°C):	77

TRANSMISIÓN VEHÍCULO:	Neutro
	ACELERADOR LIBRE:	SI
<b>MEDICIÓN</b>	VALOR PROMEDIO	84,0
<b>FECHA DE EMISIÓN</b>	15/11/2016	
<b>IMÁGENES DEL SISTEMA DE ESCAPE:</b>

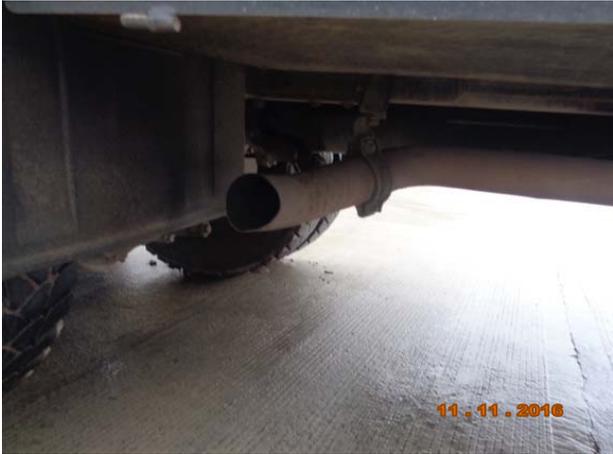
<b>NOMBRE DEL CLIENTE</b>	CONSORCIO LÍNEA 1	
<b>NO. DE PROYECTO</b>	APE2016-18	
<b>DIRECCIÓN/ TELÉFONO</b>	AV. NACIONES UNIDAS Y NÚÑEZ DE VELA, EDIF. METROPOLITAN / 35001050	
<b>REPRESENTANTE</b>	ING. ESTEBAN IZURIETA	
<b>LUGAR DE MUESTREO</b>	ESTACIÓN MAGDALENA	
<b>FECHA DE MUESTREO</b>	11/11/2016	
<b>CARACTERÍSTICAS DEL VEHÍCULO</b>	PLACA: PBW-2792 MODELO: FM1JRUUA CILINDRAJE: 7961 CHASIS: JHDFM1JRUCXX13673	MARCA: HINO AÑO DE FABRICACIÓN: 2013 MOTOR N°: J08CTT44268 %OPACIDAD: 50
<b>EQUIPO DE MEDICIÓN UTILIZADO</b>	<b>OPACÍMETRO</b> MARCA: QROTECH CÓDIGO: EI/189	
	AUTOCALIBRACIÓN:	SI
	LECTURA INICIAL CERO:	SI
<b>LIMPIEZA DEL ESCAPE CON TRES ACELERACIONES</b>	SI	
<b>TÉCNICO RESPONSABLE DEL MUESTREO</b>	JOHNNY MORA	
<b>RECEPCIONADO POR</b>	VERÓNICA ÁLVAREZ	
<b>SISTEMA DE ESCAPE</b>	BUENAS CONDICIONES:	SI
	PRESENTA FUGAS:	NO
	SALIDA ADICIONAL:	NO
	NIVEL DE ACEITE:	Normal
	TEMPERATURA DEL MOTOR (°C):	44
	TRANSMISIÓN VEHÍCULO:	Neutro

ACELERADOR LIBRE:	SI
<b>MEDICIÓN</b>	VALOR PROMEDIO	69,0
<b>FECHA DE EMISIÓN</b>	15/11/2016	
<b>IMÁGENES DEL SISTEMA DE ESCAPE:</b>
