**Informe de Monitoreo de Condiciones CSAQM-0032-17****Departamento CSA**

Fecha de envío de informe:	3 de marzo de 2017	Modelo:	GU813E
Fecha de mantenimiento:	1 de marzo de 2017	Serie:	GU020367
Cliente:	CONSORCIO LÍNEA 1 METRO DE QUITO	Kilometraje del equipo:	105.495 KM
		Horómetro del equipo:	7.326 HORAS
Contrato:	N/A	O/T:	2T33673
PM realizado:	1.000 HORAS	Técnico de Servicio:	JOSÉ FLORES
Estado de Informe:	NORMAL

Según la visita de mantenimiento realizada el día 01 de Marzo del 2017 a su **CAMIÓN MACK** modelo GU813E, serie GU020367, adjunto el siguiente detalle:

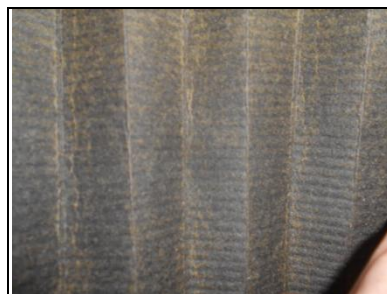
El cobre, hierro, aluminio y silicio se han incrementado. La elevada presencia de aluminio y silicio indican un posible ingreso de tierra al motor. Sin embargo, los demás valores que indican el desgaste de los componentes internos del sistema están normales. Considerando lo antes mencionado, se recomienda revisar el sistema de admisión de aire (filtro de aire roto, o sello del filtro en mal estado). Considerando que en el presente mantenimiento se reemplazó el aceite de este compartimento, continuaremos monitoreando el estado del lubricante de acuerdo a los intervalos normales para observar la tendencia. Cabe mencionar que al realizar el corte de filtros de aceite de motor, no se evidenció presencia de particulado metálico en el papel filtrante.

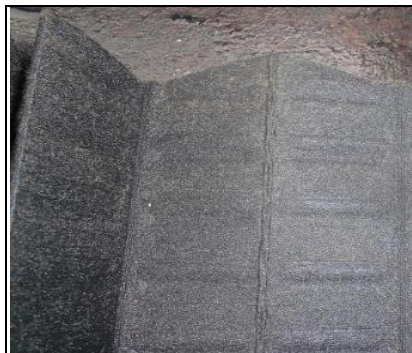
Los valores que indican el desgaste de los componentes internos del motor se encuentran dentro de los parámetros recomendados por el fabricante. Del mismo modo, las condiciones de contaminación del aceite se encuentran dentro de los rangos permitidos. Seguiremos monitoreando el lubricante según las horas de servicio establecidas en el manual de Operación y Mantenimiento. Al realizar el corte de filtros de aceite de motor, no se evidenció presencia de particulado metálico en el papel filtrante.

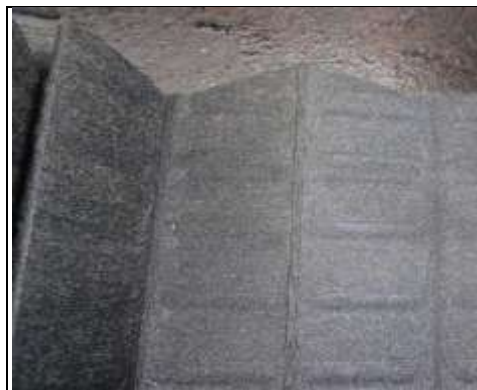
Los valores que indican el desgaste de los componentes internos del motor se encuentran dentro de los parámetros normales. Del mismo modo, las condiciones de contaminación del aceite están dentro de los rangos permitidos. Continuaremos monitoreando el estado del lubricante de acuerdo a los intervalos regulares. Cabe mencionar que al realizar el corte de filtros de aceite de motor no se evidenció presencia de particulado metálico en el papel filtrante.

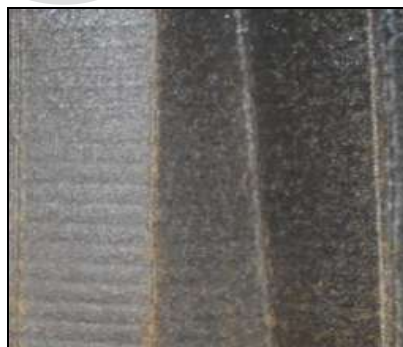
El resultado del análisis de la muestra de aceite indica que los valores de desgaste de los componentes internos del motor se encuentran dentro de los parámetros normales. Del mismo modo, las condiciones de contaminación del aceite están dentro de los rangos permitidos. Se recomienda continuar muestreando a intervalos normales para observar la tendencia.

Cabe mencionar que al realizar el corte de filtros de aceite de motor no se evidenció presencia de particulado metálico en el papel filtrante.

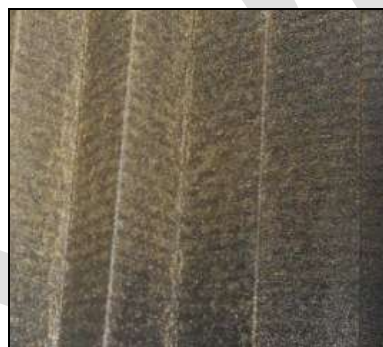
Las concentraciones de los elementos que indican el desgaste de los componentes internos del motor se encuentran dentro de los parámetros recomendados por el fabricante. Del mismo modo, las condiciones de contaminación del aceite. Seguiremos monitoreando el lubricante según las horas de servicio establecidas en el manual de Operación y Mantenimiento. Cabe mencionar que al realizar el corte de filtros de aceite de motor no se evidenció presencia de particulado metálico en el papel filtrante.

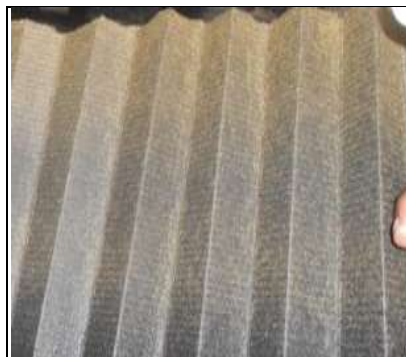
El hierro se ha incrementado. Sin embargo, los demás valores que indican el desgaste de los componentes internos del motor están dentro de los parámetros normales. Las condiciones de contaminación del aceite están dentro de los rangos permitidos. Considerando que se reemplazó el aceite de este compartimento, se recomienda tomar otra muestra en el intervalo regular para observar la tendencia. Cabe mencionar que al realizar el corte de filtros de aceite de motor, no se evidenció presencia de particulado metálico en el papel filtrante.
