ACCIDENTE PERSONAL – POZO SANTA CLARA

23 - 04- 2017

Contrato: Construcción de la Primera Línea del Metro de Quito; Fase 2

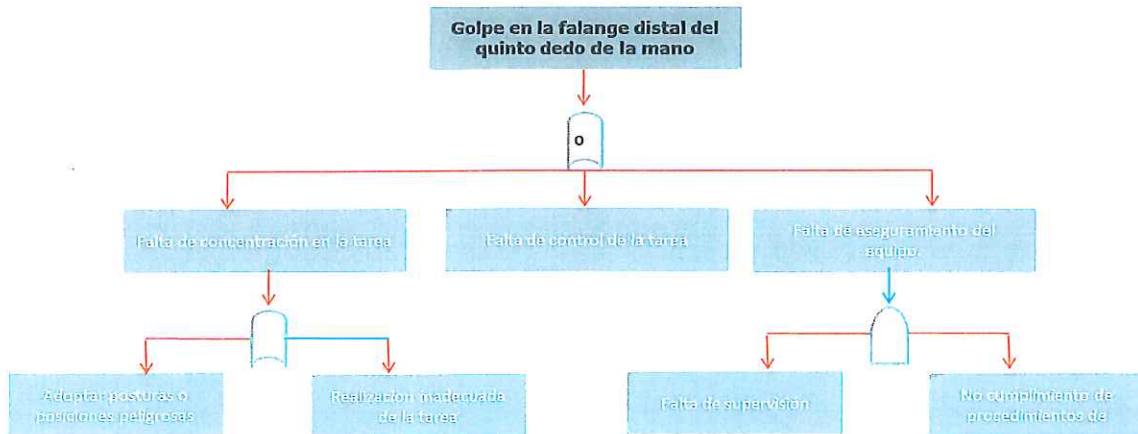
Análisis de causa

Causas inmediatas

Falta de concentración en la tarea.
Realización inadecuada de la tarea.
Falta de aseguramiento del equipo para realizar el mantenimiento.

Causas raíz

Mantenimiento inadecuado de los equipos
Prácticas inseguras de trabajo

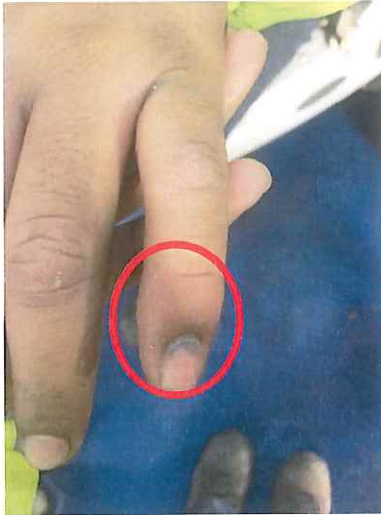
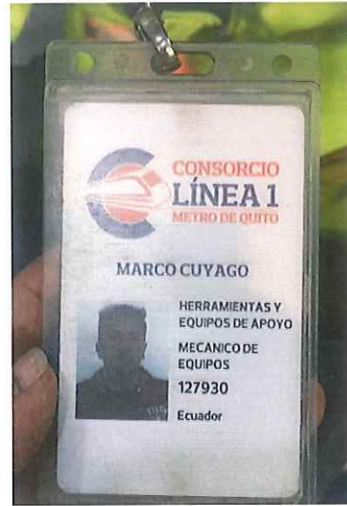
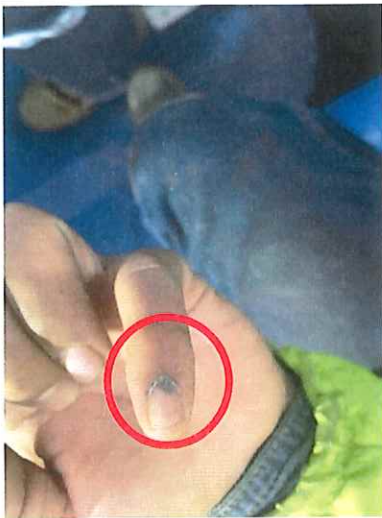
REGISTRO FOTOGRÁFICO

Según Versión del Señor Marco Cuyago con CI: 1804575403, Mecánico de Equipos, aproximadamente a las 00H45 se encontraba realizando labores de mantenimiento del martillo neumático en el taller mecánico, cuando al aflojar la prensa que sujetaba el martillo, este resbala y al querer detenerlo sufre un atrapamiento en la falange distal del quinto dedo de la mano izquierda, entre el martillo y la prensa de banco, provocándole un golpe contuso en dicho dedo.

- Capacitación sobre prevención de accidentes por Atrapamiento y Machucones.
- Aseguramiento de área de trabajo
- Concentración en las tareas de mantenimiento
