# ACCIDENTE PERSONAL – ESTACIÓN IÑAQUITO

29 - 05- 2017

**Contrato: Construcción de la Primera Línea del Metro de Quito; Fase 2**
**Cliente:** Metro de Quito

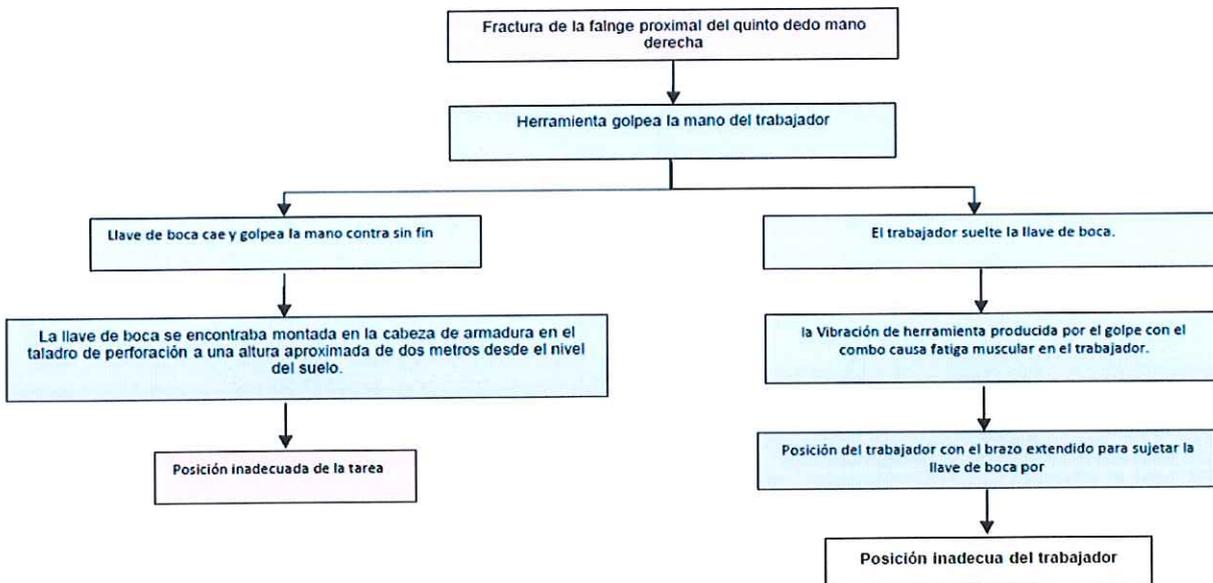
**Análisis de causa**

Posición inadecuada de la llave.  
Posición inadecuada del trabajo.

Falta de instructivo para el desarrollo de la tarea.

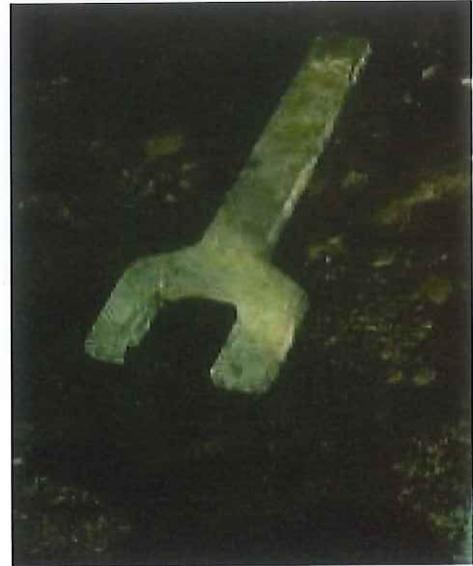
Piezas ha desacoplar

Pieza hembra

Pieza Macho

Pie: Pieza a desacoplar

Pie: Llave de boca

- Posición inadecuada de la llave.
- Posición inadecuada del trabajo.

- Utilizar llave de cadena para apretar tubería.
- Cambiar de método de trabajo para la recuperación de tubería pegada (instructivo).
- Difusión de la lección aprendida, alerta de seguridad.

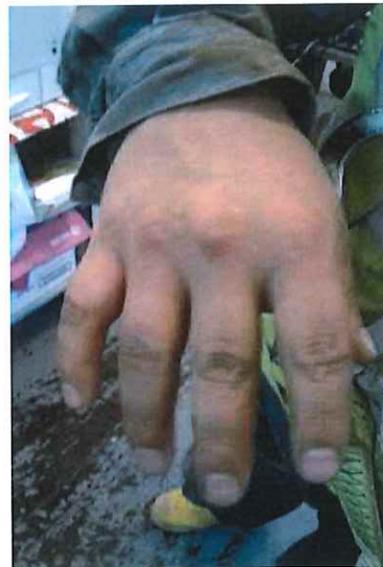
- Fractura de la falange proximal del quinto dedo de mano derecha.

Pie: Mano afectada
