Según la visita de mantenimiento realizada el día 09 de Febrero del 2017 a su **CAMIÓN MACK**, modelo GU813E, serie GU021529, adjunto el siguiente detalle:

Según visita de mantenimiento, la cual se realizó el día 23 de Enero del 2017 a su Equipo MACK, modelo GU813E serie GU023082, adjunto el siguiente detalle:

Según la visita de mantenimiento realizada el día 25 de Enero del 2017 a su **CAMIÓN MACK** modelo GU813E, serie GU020368, adjunto el siguiente detalle:

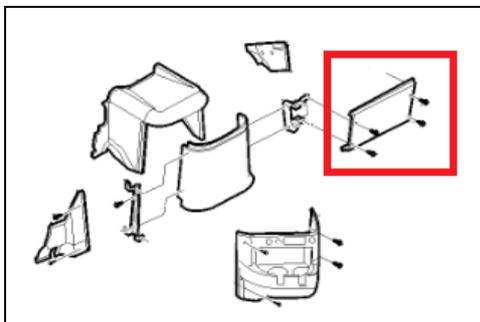
2. En la presente visita de mantenimiento se evidenciaron las siguientes novedades:
- a. En la inspección visual de la cabina se observó que los pernos del panel se encuentran en mal estado (aislados), motivo por el cual recomendamos reemplazar estos elementos a fin de brindar una adecuada sujeción al panel.

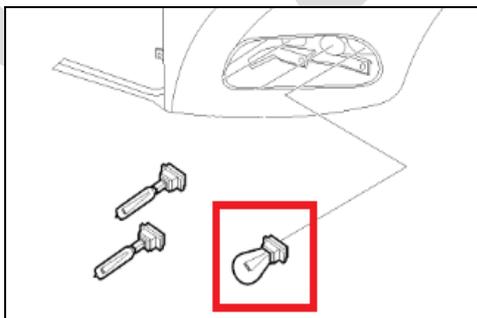
- b. Se encuentra faltante el graseo de lubricación del embrague. Considerando esta novedad, **recomendamos incorporar este elemento a la brevedad posible**. Tenga en consideración que es importante brindar una adecuada lubricación a este mecanismo a fin de evitar un desgaste prematuro de los componentes internos del mismo y por ende posibles fallas.
- c. En la inspección del sistema eléctrico se observó que uno de los bombillos de luz direccional se encuentran en mal estado (quemado). Se recomienda reemplazar este elemento, ya que el mismo constituye un elemento de seguridad al realizar una maniobra de viraje al operar el equipo.

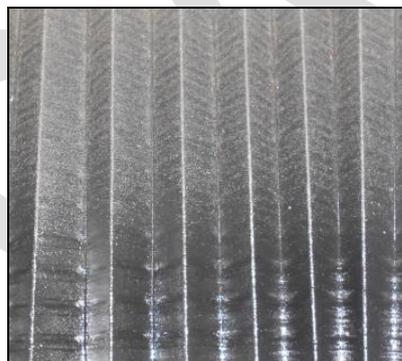
La concentración de hierro está fuera de parámetros normales. La viscosidad del aceite se encuentra baja para un aceite SAE 15W40. Recomendamos realizar una prueba mediante la utilización de la herramienta de diagnóstico V-CADS a fin de descartar un funcionamiento anormal. Recuerde realizar el cambio de aceite cada 250 horas. Seguiremos monitoreando el lubricante según las horas de servicio establecidas en el manual de Operación y Mantenimiento.

Cabe mencionar que al realizar el corte de filtros de aceite de motor no se evidenció presencia de particulado metálico en el papel filtrante.

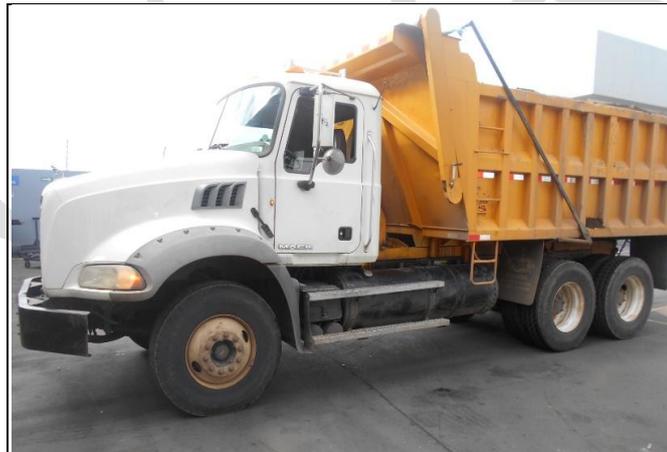
Según la visita de mantenimiento realizada el día 01 de Febrero del 2017 a su **CAMIÓN MACK** modelo GU813E, serie GU021549, adjunto el siguiente detalle:

1. En esta visita se realizaron las actividades que el Manual de Operación y Mantenimiento sugiere considerando las horas de servicio de su equipo, entre las cuales se realizó:

- a) Reemplazo de filtros de aceite de motor.
- b) Reemplazo de filtro primario de combustible.
- c) Reemplazo de filtro secundario de combustible.
- d) Reemplazo de separador de agua.
- e) Reemplazo de aceite de motor.
- f) Inspecciones y ajustes de bandas, ratchets de freno, niveles de fluidos.
- g) Análisis de aceite S.O.S, de motor.
- h) Análisis de refrigerante con test de reactivo ELC.
- i) Lubricación general del equipo.
- j) Revisión y/o ajuste de mecanismo de embrague.
- k) Revisión y/o limpieza de respiraderos de transmisión y diferenciales.
- l) Revisión del indicador del filtro de aire.
- m) Revisión de zapatas de freno.
- n) Revisión de sistema eléctrico.
- o) Limpieza exterior del radiador.

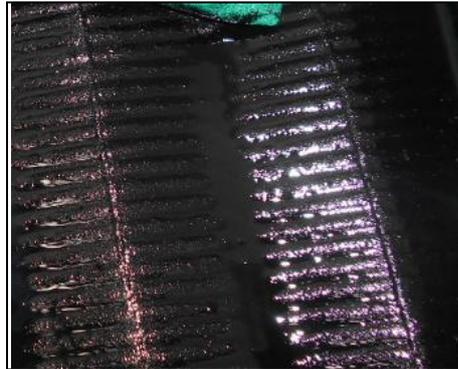
El hierro se encuentra elevado. Los demás valores que indican el desgaste interno del motor están dentro de los parámetros normales. Se sugiere revisar por posibles sobrecargas en el equipo. Considerando que en el presente mantenimiento se reemplazó el aceite de este compartimento, recomendamos tomar otra muestra para observar la tendencia del hierro.

Nota: Al realizar el corte de filtros de aceite de motor, no se evidenció presencia de particulado metálico en el papel filtrante.

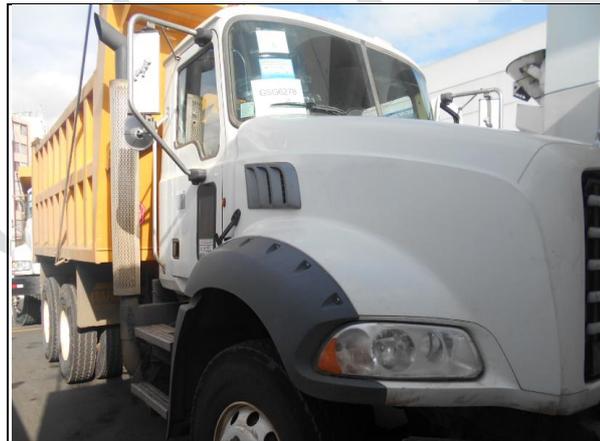
Según la visita de mantenimiento realizada el día 01 de Febrero del 2017 a su **CAMIÓN MACK** modelo GU813E, serie GU021575, adjunto el siguiente detalle:

1. En esta visita se realizaron las actividades que el Manual de Operación y Mantenimiento sugiere considerando las horas de servicio de su equipo, entre las cuales se realizó:

- a) Reemplazo de filtros de aceite de motor.
 - b) Reemplazo de filtro primario de combustible.
 - c) Reemplazo de filtro secundario de combustible.
 - d) Reemplazo de separador de agua.

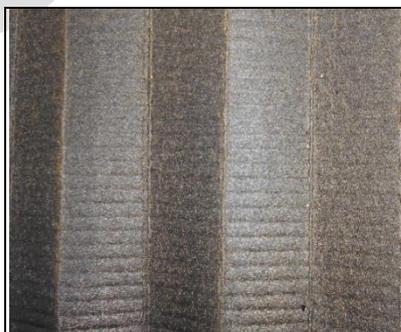
La concentración de hierro está fuera de parámetros normales. Sin embargo, los demás valores que indican el desgaste de los componentes internos del motor están dentro de los parámetros normales. Las condiciones de contaminación del aceite están dentro de los rangos permitidos. Recuerde realizar el cambio de aceite cada 250 horas. Considerando que en el presente mantenimiento se reemplazó el aceite de este compartimento, recomendamos continuar monitoreando el estado lubricante de acuerdo a los intervalos regulares.

Nota: Cabe mencionar que al realizar el corte de filtros de aceite de motor, no se evidenció presencia de particulado metálico en el papel filtrante.

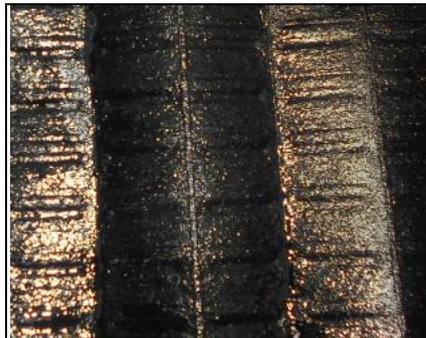
Las concentraciones de los elementos que indican el desgaste de los componentes internos del motor se encuentran dentro de los parámetros recomendados por el fabricante. Del mismo modo, las condiciones de contaminación del aceite se encuentran dentro de los rangos permitidos. Seguiremos monitoreando el lubricante según las horas de servicio establecidas en el manual de Operación y Mantenimiento. Al realizar el corte de filtros de aceite de motor, no se evidenció presencia de particulado metálico en el papel filtrante.

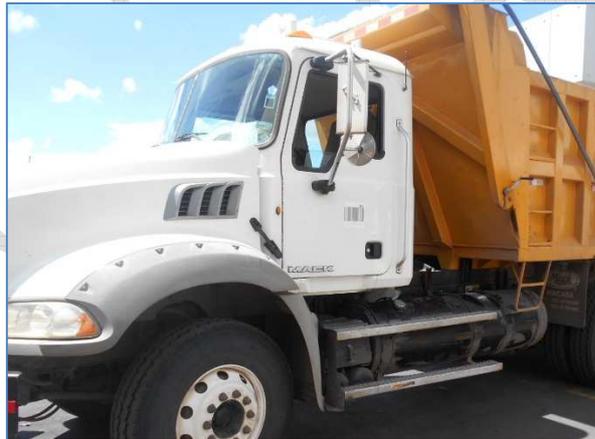
Según la visita de mantenimiento realizada el día 04 de febrero del 2017 a su **CAMIÓN MACK** modelo GU813E, serie GU021582, adjunto el siguiente detalle:

1. En esta visita se realizaron las actividades que el Manual de Operación y Mantenimiento sugiere considerando las horas de servicio de su equipo, entre las cuales se realizó:
 - a) Reemplazo de filtros de aceite de motor.
 - b) Reemplazo de filtro primario de combustible.
 - c) Reemplazo de filtro secundario de combustible.
 - d) Reemplazo de separador de agua.
 - e) Reemplazo de aceite de motor, transmisión y diferenciales.
 - f) Inspecciones y ajustes de bandas, rachets de freno, niveles de fluidos.
 - g) Análisis de aceite S.O.S, de motor, transmisión y diferenciales.
 - h) Análisis de refrigerante con test de reactivo ELC.
 - i) Lubricación general del equipo.

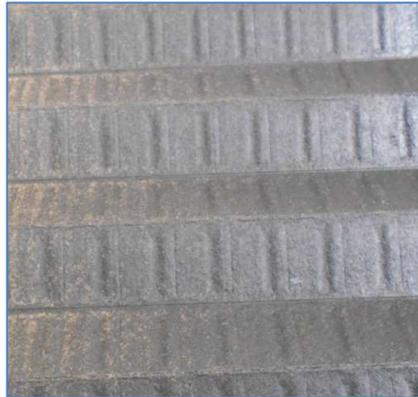
La concentración de hierro está fuera de parámetros normales. Sin embargo, los demás valores que indican el desgaste de los componentes internos del motor están dentro de los parámetros normales. Las condiciones de contaminación del aceite están dentro de los rangos permitidos. Recuerde realizar el cambio de aceite cada 250 horas. Considerando que en el presente mantenimiento se reemplazó el aceite de este compartimento, recomendamos continuar monitoreando el estado lubricante de acuerdo a los intervalos regulares.

Nota: Cabe mencionar que al realizar el corte de filtros de aceite de motor, no se evidenció presencia de particulado metálico en el papel filtrante.
