**INFORME DE ENSAYO SIMPLIFICADO  
VIBRACIÓN  
N° 17-002**

# **INFORME DE VIBRACIÓN**

# **CONSORCIO LÍNEA 1 METRO QUITO**

<b>TIPO DE ESTUDIO:</b>	<b>INFORME DE ENSAYO DE VIBRACIÓN</b>
<b>NOMBRE DE LA ACTIVIDAD:</b>	Construcción de estaciones y túneles del Metro de Quito
<b>RAZÓN SOCIAL (CLIENTE):</b>	CONSORCIO LÍNEA 1 METRO QUITO
<b>RUC:</b>	1792627621001
<b>PERIODO DEL ENSAYO:</b>	16 y 17 de enero del 2017
<b>DIRECCIÓN:</b>	Naciones Unidas y Nuñez de Vela S/N; Edificio Metropolitan piso 18. Quito - Ecuador
<b>NOMBRE DEL LABORATORIO AMBIENTAL:</b>	IPSOMARY S.A.
<b>RUC:</b>	0992560665001
<b>REPRESENTANTE LEGAL:</b>	Ing. Sergio Rodríguez Portés
<b>DATOS DEL LABORATORIO AMBIENTAL:</b>	Dirección: Cdla. 29 de junio MZ. E Solar 4. Teléfono de contacto: 046013531 Guayaquil - Ecuador
<b>FECHA DE ELABORACIÓN DEL INFORME:</b>	08 de febrero del 2017
<b>FIRMA DEL RESPONSABLE DEL INFORME</b>

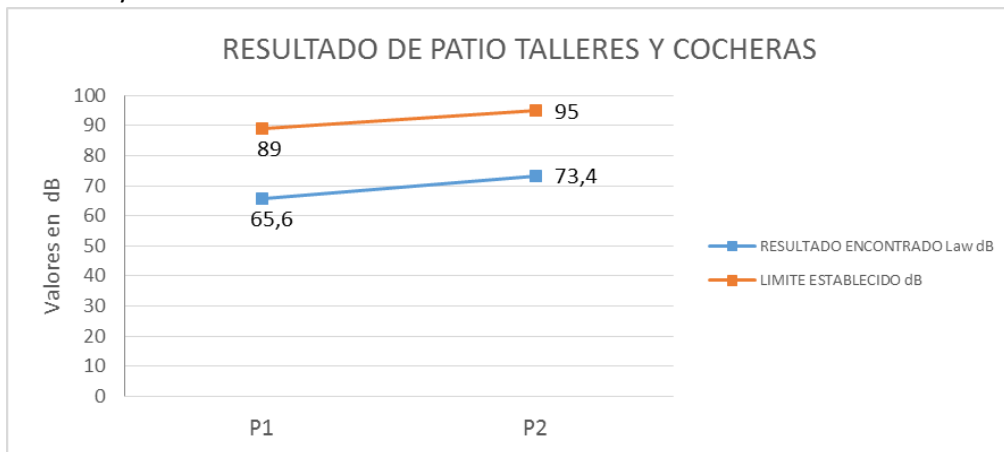
**Patio de Talleres y Cocheras**

Estación	Punto	Resultado $L_{aw}$ dB	Incert. K=2 $\pm$ dB	*Valor Limite	Evaluación
Mediciones Frente de Obra Operativos					
Patio de Talleres y Cocheras	P1. 772230E-9967103N $\pm 7$	65.6	3.58	89	CUMPLE
	P2. 771900E-9966722N $\pm 7$	73.4	4.99	95	CUMPLE
Estación Solanda	P3. 774320E-9970782N $\pm 7$	76.0	4.48	83	CUMPLE
	P4. 774225E-9970465N $\pm 7$	69.8	4.11	89	CUMPLE
Estación Calzado	P5. 774527E-9971533N $\pm 7$	66.1	2.98	89	CUMPLE
	P6. 774587E-9971502N $\pm 7$	71.8	3.45	89	CUMPLE
El Recreo	P7. 775880E-9971896N $\pm 6$	65.2	2.92	83	CUMPLE
	P8. 775983E-9972147N $\pm 7$	67.7	3.72	95	CUMPLE
Intercambiador 24 de Mayo	P9. 776411E-9973370N $\pm 7$	71.7	3.17	89	CUMPLE
Pozo - Santa Clara	P10. 776489E-9975450N $\pm 5$	67.6	3.54	83	CUMPLE
	P11. 776499E-9975403N $\pm 7$	69.7	3.26	83	CUMPLE
Estación El Ejido	P12. 778473E-9976917N $\pm 7$	69.2	5.41	83	CUMPLE
Estación La Carolina	P13. 779801E-9978893N $\pm 7$	79.4	5.14	95	CUMPLE

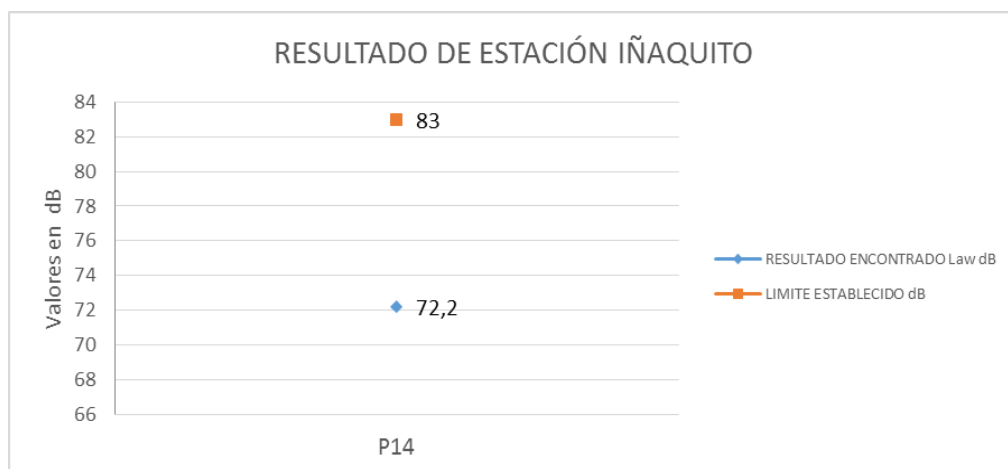
### Estación Iñaquito

Estación Iñaquito	P14. 780120E-9980573N $\pm 6$	72.2	3.97	83	CUMPLE
Estación Jipijapa	P15. 780116E-9981757N $\pm 7$	68.2	3.09	83	CUMPLE
	P16. 780075E-9981717N $\pm 7$	68.1	3.41	89	CUMPLE
Fondo de Saco	P17. 779872E-9983080N $\pm 6$	74.8	3.74	83	CUMPLE
Mediciones en Línea Base					
Estación San Francisco	P18. 776509E-9975643N $\pm 7$	68.0	4.22	83	CUMPLE
	P19. 776680E-9975601N $\pm 6$	69.1	7.15	83	CUMPLE
