# Informe de avance del Monitoreo Arqueológico de la Línea 1 del Metro de Quito.

Julio 21 - agosto 20 de 2017

Amelia Sánchez Mosquera

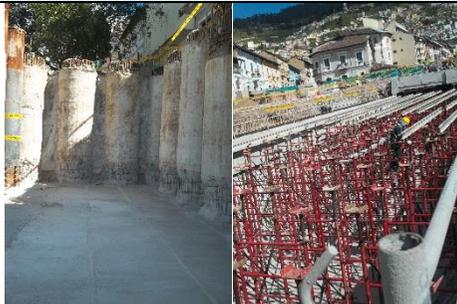
FECHA	MONITOR	FRENTE	RESPONSABLE	ACTIVIDADES	MEDIOS DE VERIFICACIÓN
Viernes 21-07-2017	Valeria Suárez	Intercambiador 24 de mayo	Benito Domínguez	<p>Se continúa levantando losa del antiguo viaducto en su parte Este.</p> <p>El personal de CL1 se dedica a distintas actividades</p> <p>Ecuaferrallas continúan armando andamios que sostenga los tableros y hierro de la nueva losa.</p> <p>No se registran remociones de tierra.</p>

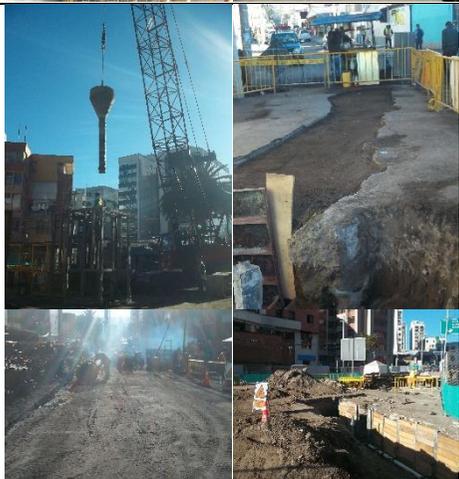
Estación La Pradera	Pedro Aragundi	<p>La empresa FORTO Constructores juntamente con CL1 realizan actividades para el cambio de servicios afectados: alcantarillado y agua potable.</p> <p>Terratest continúa la perforación de pilotes en el lado Este de la estación; lugar por el que será la rampa de acceso.</p> <p>No se dan nuevas remociones de tierra por lo que no se recupera material cultural.</p>

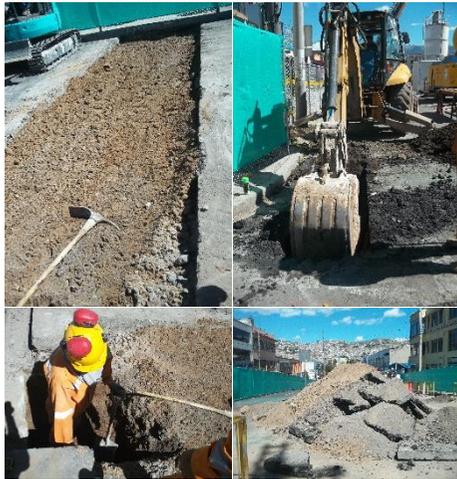
Estación San Francisco	Benito Domínguez	<p>La subcontratista IFCE – Terratest continúa perforando pilotes.</p> <p>Itek continúa armado de hierro.</p> <p>Se descabezan pilotes a la altura de Casa Gangotena; por lo tanto, la excavadora se dedica a cargar las volquetas con este hormigón como parte del desalojo. Durante la mañana no se realizan excavaciones profundas.</p> <p>No se recupera material cultural arqueológico.</p>

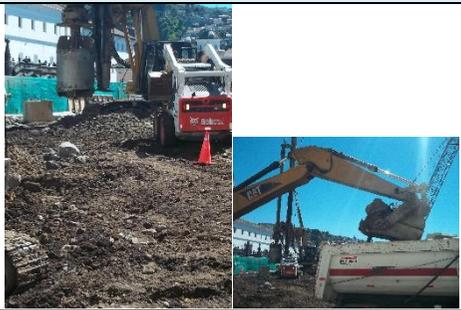
Pozo de Santa Clara	Benito Domínguez	<p>Únicamente se realizan actividades de armado de hierro hacia la 24 de mayo, puesto que las características de las cerchas a colocarse del túnel hacia San Francisco no son las correctas y no se puede continuar labores hacia este lado. No se recupera material paleontológico.</p>

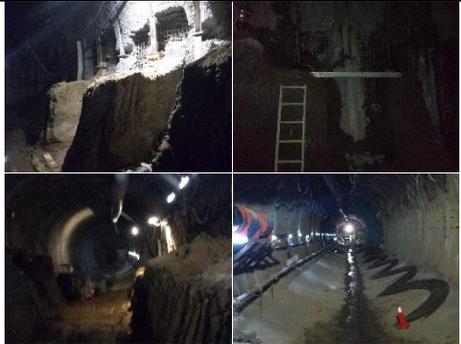
Ammy Mejía	Estación Iñaquito	Juan José Cascales	<p>En el parterre de la av. Naciones Unidas la losa de hormigón está lista y no se registran excavaciones. En el boulevard de la av. Naciones Unidas y Japón donde se construye el ingreso a la estación dos máquinas excavadoras remueven tierra, la más pequeña cava por debajo de la losa de hormigón a 5m de profundidad en N9980523/E780103, no se nos permite el ingreso de momento a la excavación debido a</p>

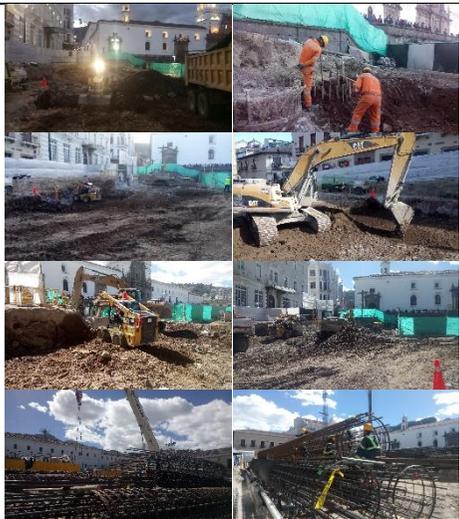
San Francisco	Benito Domínguez	Una máquina excavadora remueve 50-100cmbs en N9975549/E776577 y N9975516/E776601 para nivelar el terreno y construir la losa de hormigón, también continúa descabezando los pilotes de la calle Bolívar y retirando material previamente colocado en la superficie (piedra coco). No se registra material cultural. Personal de Terratest suelda las armaduras de hierro.

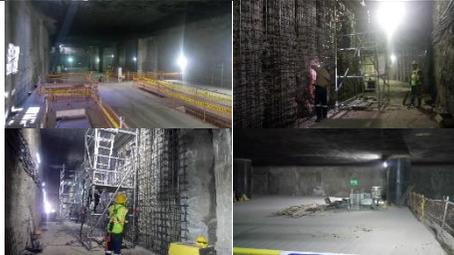
Campamento Jipijapa	José Antonio Ríos	Personal de Ecuaferrals continúa armando el hierro en los pilotes de la rampa de acceso dentro del túnel. No se registran excavaciones dentro, tampoco fuera del campamento.

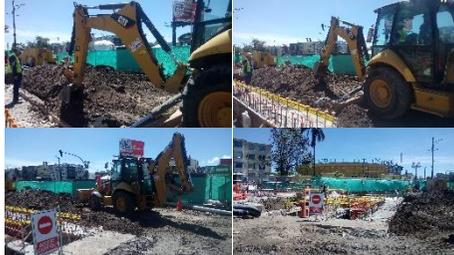
Estación Jipijapa	José Antonio Ríos	Una máquina excavadora remueve suelo previamente colocado para abrir espacio para los trabajos en el ingreso a la estación.

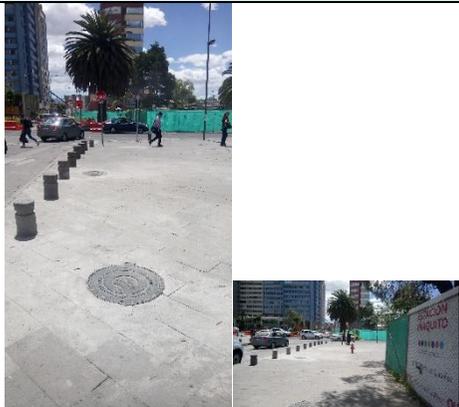
FECHA	MONITOR	FRENTE	RESPONSABLE	ACTIVIDADES	MEDIOS DE VERIFICACIÓN
		Pozo #4, colector desvío-Iñaquito	Juan José Cascales	El frente se encuentra cerrado, no se divisa actividad laboral.

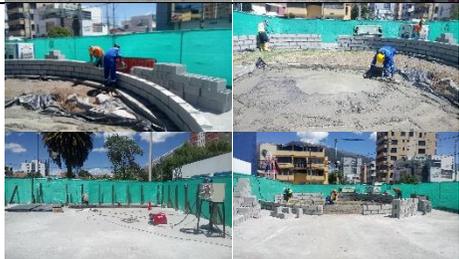
PV13, Iñaquito	José Luis Ortega	Personal de CL1 prepara el área donde se excavará el pozo de ventilación, instalan los contenedores donde serán las oficinas y continúan con los trabajos eléctricos. De momento no se registran excavaciones.

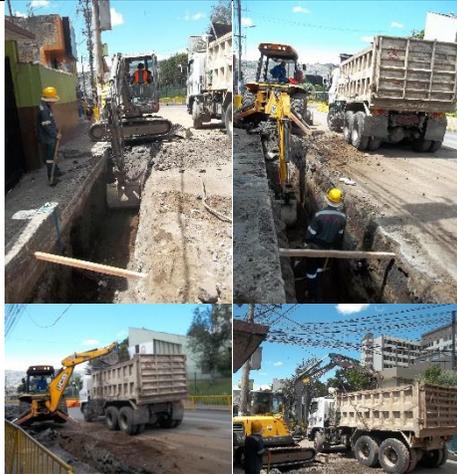
<p align="center">Maquinaria detenida</p>
	Robert Sánchez	Alimentador Subterráneo Chilibulo	Juan José Cáscales	Dos máquinas mini excavadoras y una gallineta realizan zanjado y desalojo. Trabajan en la calle principal (S11 Chilibulo) desde N9973077/E773694 hasta N9973039/E773777. No hay ninguna evidencia cultural.

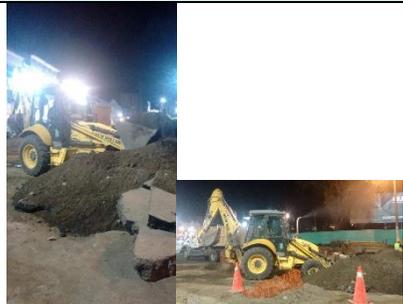
FECHA	MONITOR	FRENTE	RESPONSABLE	ACTIVIDADES	MEDIOS DE VERIFICACIÓN
	Luis Pillajo	Estación La Alameda Turno nocturno	Joaquín Navafrías	La gallineta New Holland se encuentra desalojando tierra del acopio en el lado norte de la plataforma en N9976241/E778228. No se registra material cultural.

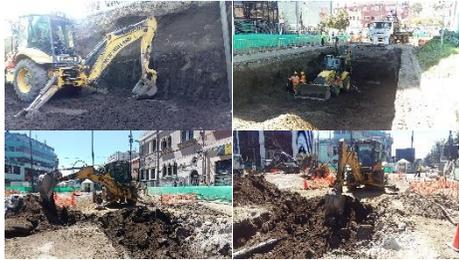
Estación Alameda	Joaquín Navafrias	La gallineta New Holland continúa con los trabajos de excavación y desalojo de tierra, en el área de pilotes para el armado de la losa del túnel de ingreso, en N9976216/E778190. No se registra material cultural. La gallineta New Holland realiza trabajos de perfilación y nivelación en la rampa de acceso en N9976261/E778213.

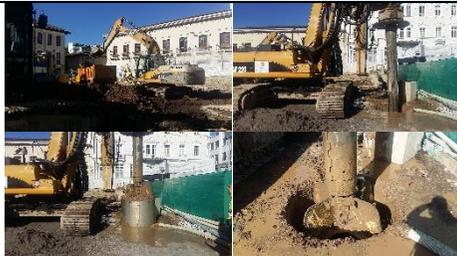
FECHA	MONITOR	FRENTE	RESPONSABLE	ACTIVIDADES	MEDIOS DE VERIFICACIÓN
		Estación San Francisco	Jesús González	La excavadora CAT realiza trabajos de desalojo del material acopiado producto de las perforaciones de los pilotes en N9975547/E776569. La perforadora de pilotes continúa con la perforación de los hoyos para pilotes en N9975557/E776599

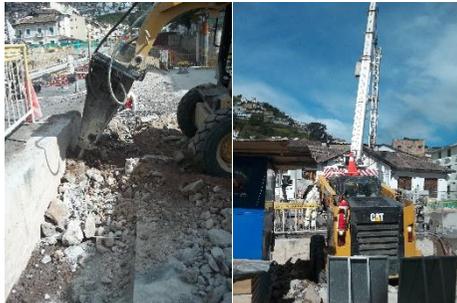
<b>Sábado 22-07-2017</b>	Valeria Suárez	Intercambiador 24 de mayo	Benito Domínguez	Se continúa levantando la losa del antiguo viaducto en la parte Este. El personal de CL1 se dedica a distintas actividades complementarias previo la construcción de la nueva losa. Ecuaferrallas continúan armando andamios que sostenga los tableros y hierro de la nueva losa. No se registra material cultural por no haber remociones de tierra.

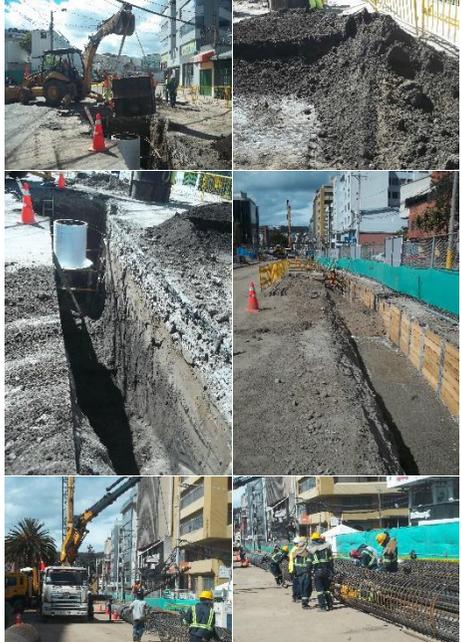
FECHA	MONITOR	FRENTES	RESPONSABLE	ACTIVIDADES	MEDIOS DE VERIFICACIÓN
		Estación La Pradera	Pedro Aragundi	<p>La empresa FORTO Constructores juntamente con CL1 realizan actividades para el cambio de servicios afectados: alcantarillado y agua potable. Por lo que realizan una zanja en la calle Inglaterra hasta el mallado de obra; es decir, avanza desde N9978567/E779107 hasta N9978572/E779103. La profundidad aproximada es de 300cm y no se observa material cultural; únicamente una estructura de ladrillo parte de una caja moderna de alcantarillado.</p> <p>Terratest continúa la perforación de pilotes en el lado Este de la estación; lugar por el que será la rampa de acceso.</p> <p>Itek continúa armando de hierro para la armadura de los pilotes.</p>

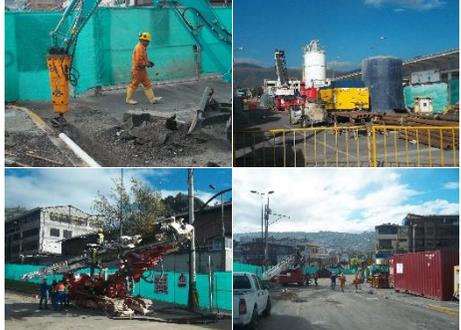
Tratamiento de suelos Avenida Rodrigo de Chávez	José Luis Romero	<p>El personal de CL1 realiza acabados para el lavadero de llantas.</p> <p>El personal de Terratest se encuentra dando mantenimiento a uno de los Drill presente en el frente de obra.</p>

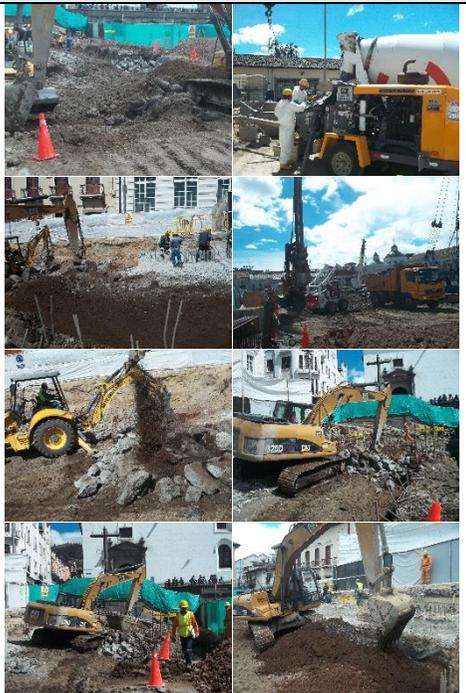
FECHA	MONITOR	FRENTES	RESPONSABLE	ACTIVIDADES	MEDIOS DE VERIFICACIÓN
		Estación San Francisco	Benito Domínguez	<p>La subcontratista IFCE – Terratest continúa perforando pilotes. Itek continúa armado de hierro. Se mantienen descabezando pilotes a la altura de Casa Gangotena y a su vez se realizan zanjas en “L” alrededor de los mismos; estas varían entre los 100 y 150cm de profundidad. El suelo que remueven es limo arcilloso y no se observa material cultural arqueológico. Cabe señalar que las piedras son parte del relleno traído para reafirmar el terreno para el ingreso de maquinaria y a su vez el concreto es parte del descabece de pilotes; las mismas que son removidas únicamente del lado de la zanja de los pilotes. No se recupera material.</p>

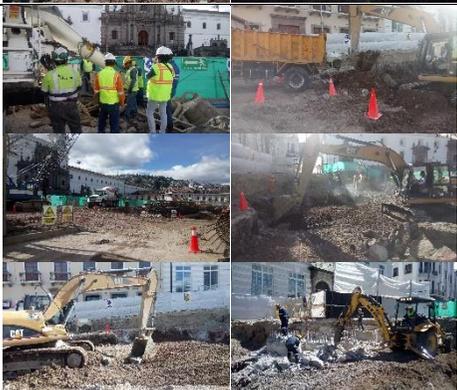
Ammy Mejía	San Francisco	Benito Domínguez	Una máquina excavadora continúa removiendo material previamente colocado (piedra coco), descubriendo los pilotes y retirando los pedazos de hormigón que son producto del descabezamiento de los mismos, limpiando el terreno y cargando el material a las volquetas. No se registra material cultural. Terratest continúa perforando pilotes en la calle Sucre y hormigonando.

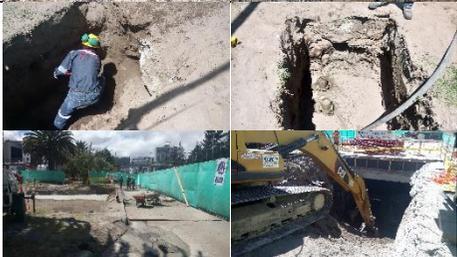
Iñaquito	Juan José Cascales	En el parterre de la av. Naciones Unidas personal de Ecuaferrals da los últimos acabados a la losa de hormigón, no se registran excavaciones de momento. En el boulevard de la av. Naciones Unidas y Japón donde se construye el ingreso a la estación dos máquinas excavadoras remueven

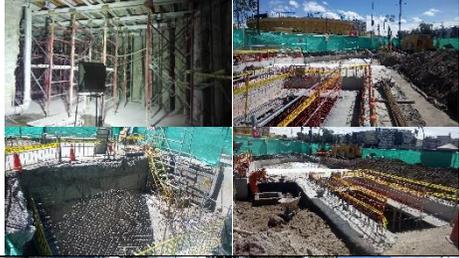
Estación Jipijapa	José Antonio Ríos	No se registra mayor actividad laboral en la estación durante la mañana, personal de CL1 realiza mantenimiento a la estructura de ingreso.

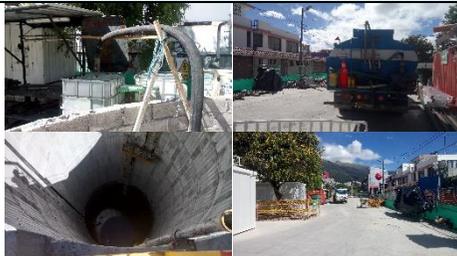
FECHA	MONITOR	FRENTE	RESPONSABLE	ACTIVIDADES	MEDIOS DE VERIFICACIÓN
		Pozo #14, Jipijapa	José Luis Ortega	No se reanudan las actividades laborales en el pozo de momento.

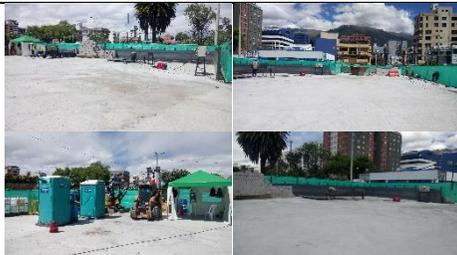
PV13, Iñaquito	José Luis Ortega	Continúan los trabajos eléctricos por parte de CL1 y los contenedores para las oficinas están ya instalados en el frente, el pozo se encuentra ubicado en N9981151/E780212. No se registran excavaciones.

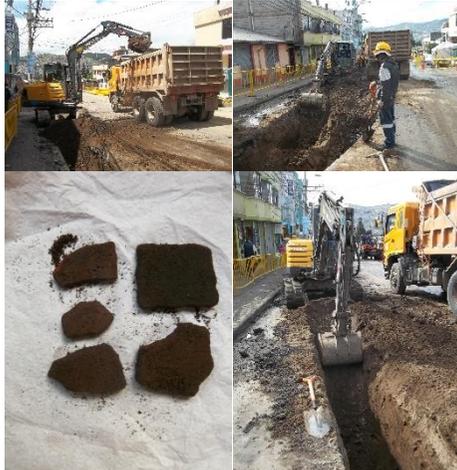
<p align="center">Estación sin remoción de suelos</p>
	Robert Sánchez	Alimentador Subterráneo Chilibulo	Juan José Cáscales	<p>Dos máquinas realizan el zanjado sobre la tubería de agua y desalojo, en la calle principal (S11 Chilibulo) desde N9973017/E773836 hasta N9972984/E773888.</p> <p>Se recuperan 5 fragmentos cerámicos mezclados con basura moderna en N9973815/E773843, cota 2900 msnm, procedencia 362.</p>

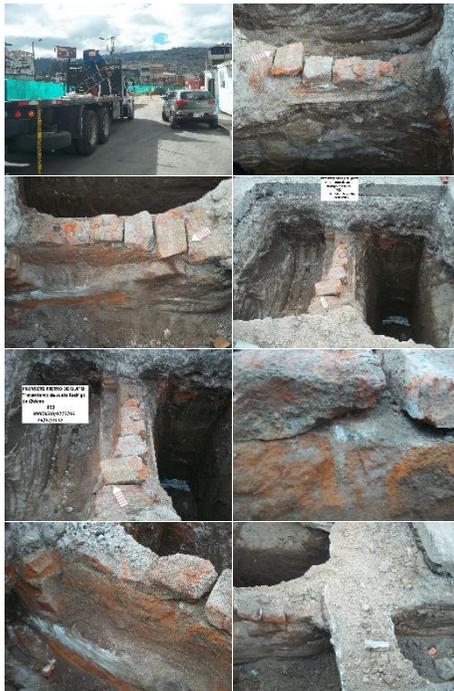
<p align="center">Registro Rasgo 52</p>

<b>Domingo 23-07-2017</b>	No se labora				
<b>Lunes 24-07-2017</b>	Valeria Suárez	Tratamiento de suelos Avenida Rodrigo de Chávez	José Luis Romero	<p>Se ha realizado una excavación en búsqueda de tuberías en N9973510/E775706, donde se registra el <b>rasgo 52</b> perteneciente a un muro de ladrillos con argamasa de cal y arena. El muro corre a lo largo en dirección SW-NE, mientras que a lo ancho va en dirección SE-NW. Mide 145cm de largo aproximadamente, y de ancho 40cm. Los ladrillos tienen dimensiones de 40cm de largo X 20cm de ancho X 7cm de espesor. En sus uniones de 1-2 cm de espesor, presenta una mixtura entre argamasa de cal y arena, y hormigón. Su perfil no es muy claro por lo que no se puede dibujar, pero probablemente este muro haya tenido tres hileras de ladrillos, de un lado se observa que está asentado sobre una mezcla blanquecina muy dura; mientras en el otro lado se observan un par de piedras asimétricas sobre las que quizás se asentaba.</p> <p>Observaciones: Cabe señalar que la arena es</p>

FECHA	MONITOR	FRENTES	RESPONSABLE	ACTIVIDADES	MEDIOS DE VERIFICACIÓN
				<p>gruesa en comparación con la argamasa registrada en el centro histórico en las estructuras de ladrillo. Además, esta zona ha sido previamente intervenida para la instalación de tuberías de agua potable como alcantarillado (ver fotos); por lo que se encuentra únicamente un segmento. Junto a este muro pasa una tubería de cobre para agua a 4cm de distancia y en el mismo sentido; mientras hacia el SE y a mayor profundidad se observa una tubería de concreto, la misma que para ser colocada tuvo que cortar este muro.</p> <p>Asociación/Interpretación: Es probable que este muro haya sido elaborado durante el siglo XX, por lo tanto, no es una estructura arqueológica, pero se lo registra por su técnica mixta de construcción y por ser la única estructura preservada en esta zona que podría denotar una ocupación anterior a la actual de alguna hacienda del sector cercana a la quebrada antes de ser rellenada.</p>

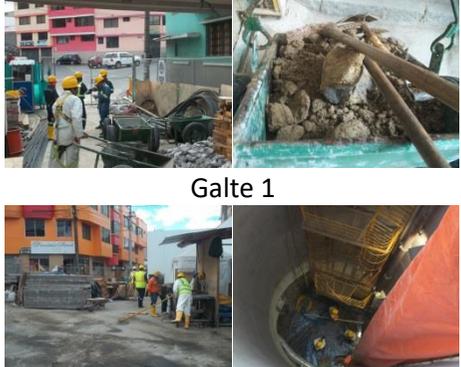
<p align="center">Galte 1</p>

Colector Galte	Benito Domínguez	<p>En el cerramiento de Galte 1 esperan para hormigonar hacia el túnel SW, mientras se inicia la excavación hacia NE para conectar con Galte 2.</p> <p>En el cerramiento de Galte 2 se continúa armando hierro.</p> <p>No se registra material cultural o paleontológico.</p>

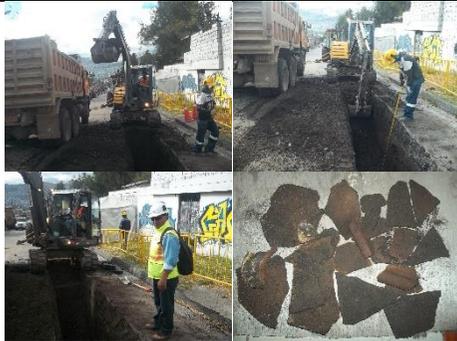
<p align="center">procedencia 363.</p>

Luis Pillajo	Alimentador subterráneo Chilibulo-Magdalena	Juan José Cáscales	<p>En el tendido eléctrico la mini excavadora Volvo continúa con el zanjado para colocar tubería para el tendido eléctrico en la calle Chilibulo en N9972848/E774106.</p> <p>En el proceso de excavación de la mini excavadora Volvo se recuperan fragmentos de cerámica asociados con basura en N9972854/E774095 y con la procedencia 363.</p>

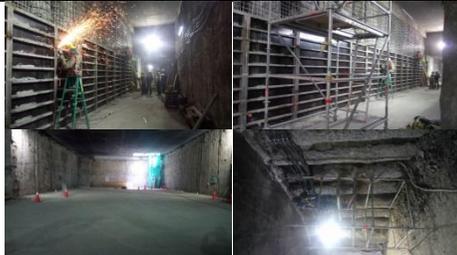
Campamento Jipijapa	José Antonio Ríos	<p>El personal de Ecuaferrals suelda y encofra el armado de hierro en los pilotes de la rampa de acceso al túnel. No se realiza excavaciones.</p>

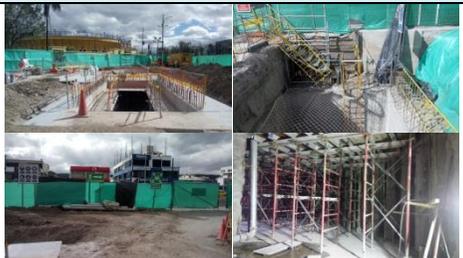
FECHA	MONITOR	FRENTES	RESPONSABLE	ACTIVIDADES	MEDIOS DE VERIFICACIÓN
		Estación Jipijapa	José Antonio Ríos	No se registran excavaciones de momento, personal de CL1 trabaja en los acabados de la losa de hormigón.

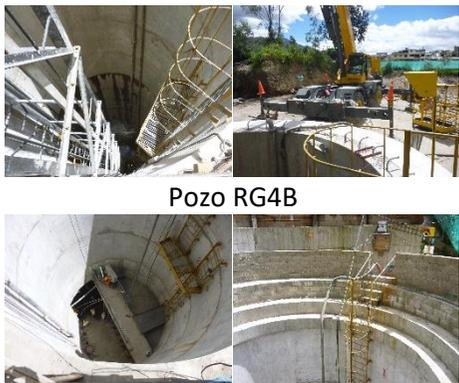
<p align="center">Pozo RG4B</p> <p align="center">Pozo RG5</p>
		Pozo El Calzado 15+500	Boris García	No se realiza ninguna remoción de suelos en el pozo, se realizan trabajos de soldadura.

Colector Río Grande	Boris García	En el pozo RG4B no se realiza ninguna remoción de suelos, se realizan trabajos de encofrado y armado de estructuras de varilla En el pozo RG5 no se realiza ninguna remoción de suelos, se realizan trabajos de armado de estructuras de varilla

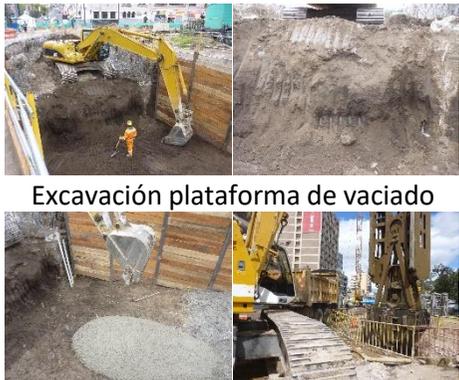
<p>Excavación plataforma de vaciado</p>

<p>Pozo 5 salida de emergencia</p>
		Estación Alameda	Joaquín Navafriás	Se realiza excavación en la plataforma de vaciado. Hasta el momento no se registra ninguna evidencia de material arqueológico o histórico. Se puede evidenciar un suelo de relleno de color café oscuro grisáceo con poca presencia de clastos. También se realizan trabajos de excavación con apantalladora y instalación de hormigón en la plataforma de vaciado.

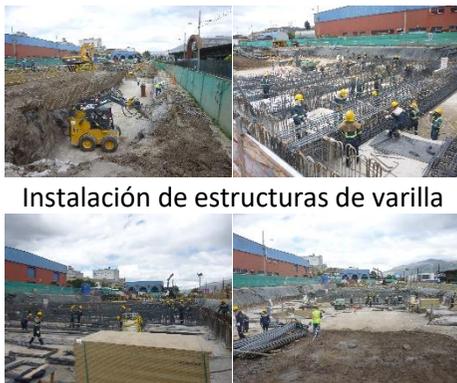
<p>Instalación de estructuras de varilla</p> <p>Encofrado -Estación sin remoción de suelos</p>

<p>Estación sin remoción de suelos</p>
		Estación El Recreo	José Ríos	Se realizan trabajos de picado de pilotes, armado de estructuras de varilla para la primera losa y encofrados, no hay ninguna remoción de suelos en la que se pueda hallar evidencia de material arqueológico o histórico.

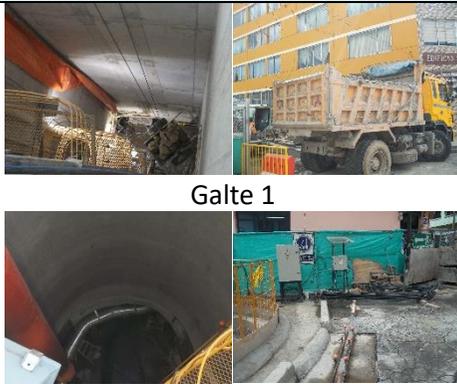
<p align="center">Galte 1</p> <p align="center">Galte 2</p>
		Estación La Magdalena	Benito Domínguez	Los soldadores realizan armado de cerchas que servirán para el colector Galte. Se desconoce la fecha para la remoción de la malla tierra.

FECHA	MONITOR	FRENTE	RESPONSABLE	ACTIVIDADES	MEDIOS DE VERIFICACIÓN
		Colector Galte	Benito Domínguez	En el cerramiento de Galte 1 como de Galte 2 se retoman excavaciones. No se registra material cultural o paleontológico.

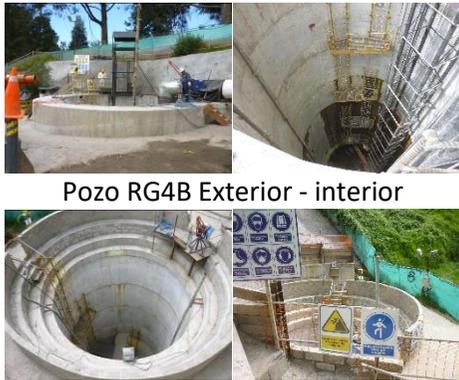
<p align="center">Pozo RG4B Exterior - interior</p> <p align="center">Pozo RG5 interior - Exterior</p>
		Estación San Francisco	Benito Domínguez	Se realizan trabajos de excavación con piloteadora, además se realizan trabajos de

<p align="center">Pozo parte exterior</p>
		Colector Río Grande	Boris García	<p>En el pozo RG4B no se realiza ninguna actividad de remoción de suelos en el pozo, hasta el momento. Se realizan sólo trabajos de instalación de estructuras de hormigón y encofrados.</p> <p>En el pozo RG5 no se realiza ninguna actividad de remoción de suelos hasta el momento. Sólo trabajos de instalación de estructuras de hormigón y encofrados.</p>

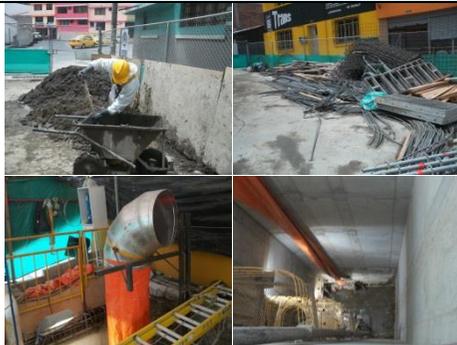
FECHA	MONITOR	FRENTE	RESPONSABLE	ACTIVIDADES	MEDIOS DE VERIFICACIÓN
		Colector Galte	Benito Domínguez	En el cerramiento de Galte 1 excavan túnel hacia el SW, mientras en Galte 2 se excava hacia el NE. No se registra material cultural o paleontológico.

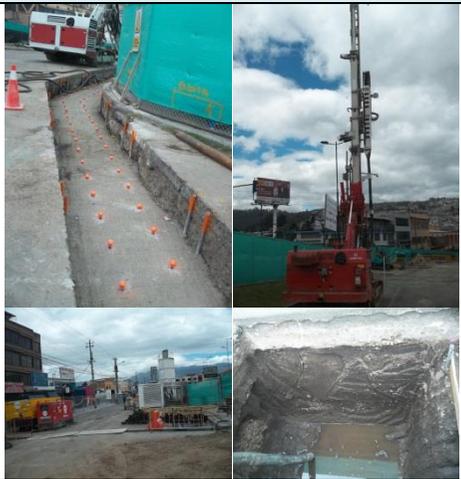
Estación San Francisco	Benito Domínguez	<p>Itek continúa armado de hierro. Aún se encuentran descabezando pilotes en la calle Bolívar.</p> <p>Se inicia la remoción para la losa desde el lado de la calle Bolívar hacia el Norte, se profundiza 70cm y a medida que avanza aumenta. Se recupera cerámica con procedencia 365 y con coordenada central N9975540/E776589. Este material continúa siendo parte del relleno y por ello se encuentra fragmentado.</p>

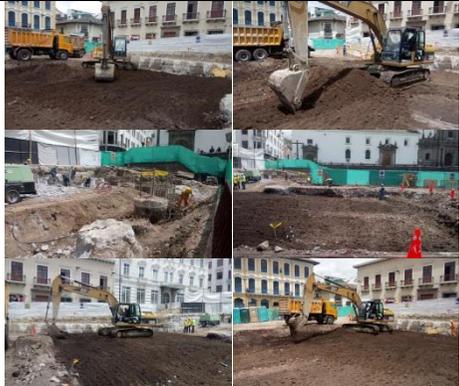
FECHA	MONITOR	FRENTE	RESPONSABLE	ACTIVIDADES	MEDIOS DE VERIFICACIÓN
		Estación San Francisco	Benito Domínguez	Una máquina excavadora remueve 70cm para la construcción de la primera losa de hormigón dentro de la estación San Francisco, el suelo es relleno y se divisan varios fragmentos de cerámica que se instalan en la procedencia 365 con el material previamente registrado por la compañera Valeria Suárez; se divisa también en medio de la remoción una tubería de plástico y una caja de hormigón de servicios básicos fuera de funcionamiento.

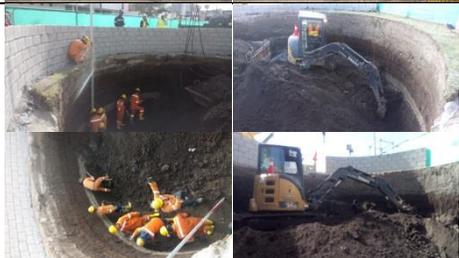
PV13, Iñaquito	José Luis Ortega	Una máquina excavadora remueve 100cmbs más para un total de 300cmbs dentro del perímetro del pozo para la construcción del primer anillo de hormigón, la máquina trabaja en N9981151/E780211; el suelo es limo arcilloso, no se registra material cultural.

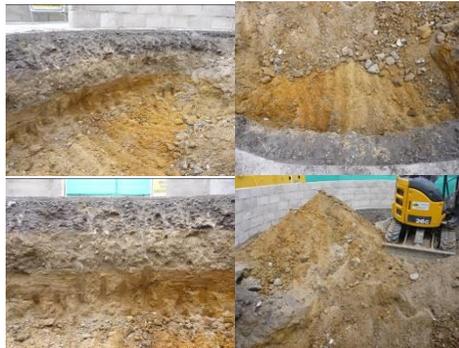
FECHA	MONITOR	FRENTE	RESPONSABLE	ACTIVIDADES	MEDIOS DE VERIFICACIÓN
		Pozo 5 salida de emergencia	Boris García	<p>Se realiza excavación hasta 1mbs de profundidad, hasta el momento no se registra ninguna evidencia de material arqueológico o histórico, se puede ver que hay tres rellenos de suelo arenoso de tonalidades bastante marcadas.</p> <p>D1: relleno de piedra coco de color grisáceo  D2: relleno de granillo con ripio de tonalidad mostaza bastante claro  D3: relleno de arena con arcilla de tonalidad naranja.</p> <p>Se puede notar claramente que se trata de rellenos modernos posiblemente colocados para la construcción de la vía Teniente Hugo Ortíz.</p>

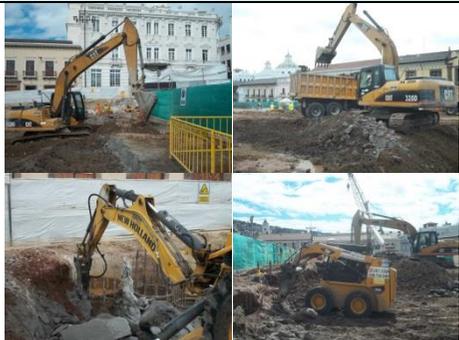
FECHA	MONITOR	FRENTE	RESPONSABLE	ACTIVIDADES	MEDIOS DE VERIFICACIÓN
				<p>profundiza 80cm desde N9975553/E776598. En N9975550/E776605 se recupera material cerámico y huesos con procedencia 366. Cabe señalar, que este material es parte de tierra removida por CL1 para rellenar los espacios de las anomalías 1 y 2 antes de la perforación de pilotes; es decir, se ha removido dos veces. En la mañana se recibe la visita de fiscalización de arqueología.</p>

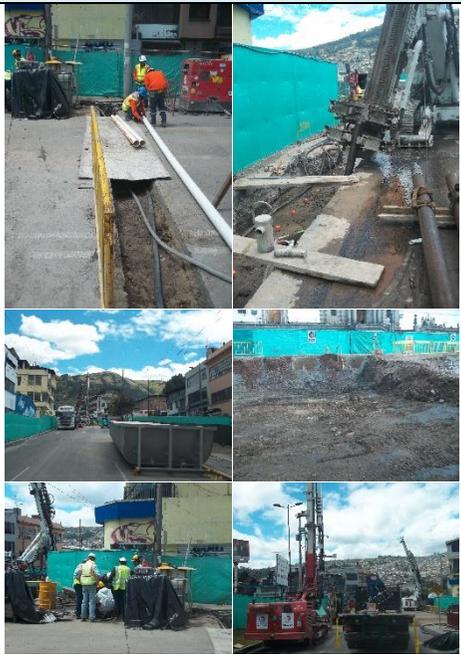
Estación San Francisco	Benito Domínguez	Itek espera para colocar la última armadura. Terratest perfora pilote en la calle Sucre. Aún se encuentran descabezando pilotes; sin embargo, a partir de hoy se inicia el perfilado de los depósitos detrás de los pilotes, área que no fue intervenida ni en el rescate. En esta área de perfil se recupera únicamente el material diagnóstico, huesos y cerámica, se le asigna la procedencia 367 y registrado en N9975542/E776587.

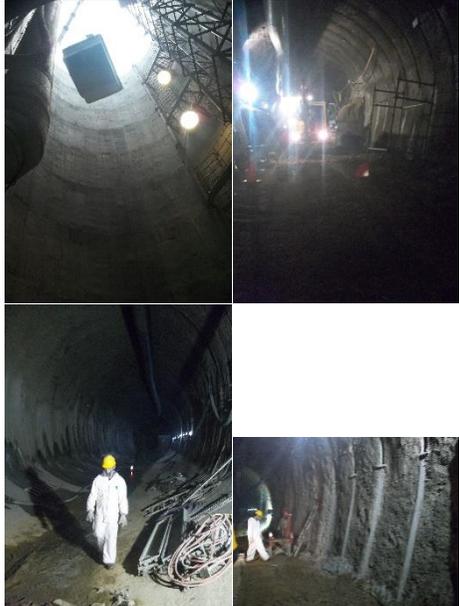
FECHA	MONITOR	FRENTE	RESPONSABLE	ACTIVIDADES	MEDIOS DE VERIFICACIÓN
				Continúa la remoción para la losa desde el lado de la calle Bolívar hacia el Norte, por lo que la excavadora arranca desde N9975553/E776606.	
		Pozo de Santa Clara	Benito Domínguez	Continúan armando hierro hacia el Intercambiador 24 de mayo. Se excava la solera de un tramo que va hacia San Francisco. No se recupera ningún tipo de material.

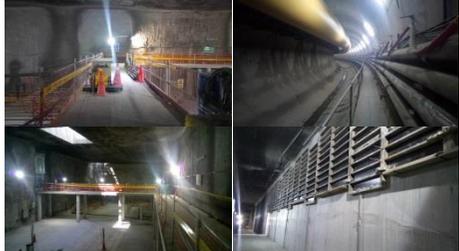
Ammy Mejía	Campamento Jipijapa	José Antonio Ríos	No se registra actividad laboral el día de hoy, tampoco excavaciones; sin embargo, la actividad principal es la construcción del muro forro.

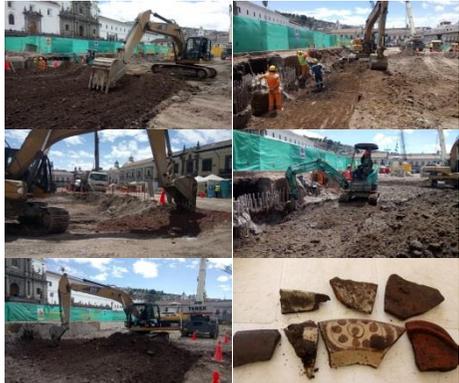
FECHA	MONITOR	FRENTE	RESPONSABLE	ACTIVIDADES	MEDIOS DE VERIFICACIÓN
		San Francisco	Benito Domínguez	Una máquina excavadora remueve 50cmbs en coordenadas: N9975526/E776595 para nivelar el terreno y colocar el mortero de la losa de hormigón, el suelo es relleno. No se registra material cultural. A continuación, la misma máquina remueve 70cm de una zanja para descubrir los pilotes dónde se encontraba la anomalía 1, en N9975536/E776587. No se registra material cultural o histórico. Personal de Ecuferallas perfila los pilotes y en el perfil oeste tras los pilotes en el área donde no se ha intervenido se registra material arqueológico a partir de los 10cmbs. El material se encuentra mezclado, se recuperan varios fragmentos de huesos fáunicos y cerámica, entre ellos 4 bordes y 3 fragmentos de cerámica a los que se les ha asignado la procedencia 367.

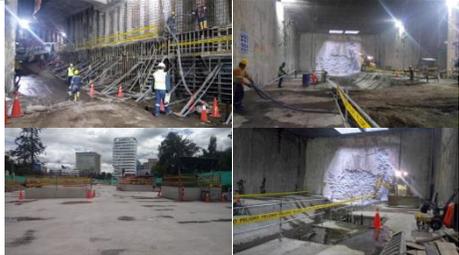
FECHA	MONITOR	FRENTE	RESPONSABLE	ACTIVIDADES	MEDIOS DE VERIFICACIÓN
				Ingreso que se encuentra cerrado de momento. Fuera de la estación en el boulevard de las Naciones Unidas personal de Ecuaferrallas se encuentra trabajando en la losa de hormigón; sin embargo, no se registran excavaciones.	
		La Carolina	Ricardo Rosales	La principal actividad es la construcción del muro forro dentro del túnel en la rampa de acceso, en la contrabóveda una máquina pica la pantalla de hormigón por donde pasará el TBM con dirección a la estación La Pradera. De momento no se registran excavaciones.

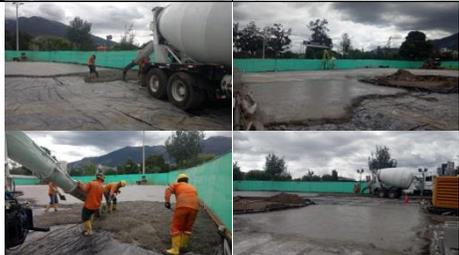
PV 12, La Carolina	Ricardo Rosales	Personal de CL1 hormigona la superficie del frente de trabajo, este es uno de los procedimientos para dar inicio a los trabajos, también instalan las luminarias para trabajos nocturnos. No se registran excavaciones.

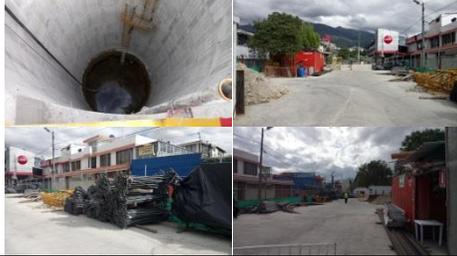
FECHA	MONITOR	FRENTE	RESPONSABLE	ACTIVIDADES	MEDIOS DE VERIFICACIÓN
		PV 14, Jipijapa	José Luis Ortega	No se registra actividad laboral en el frente.

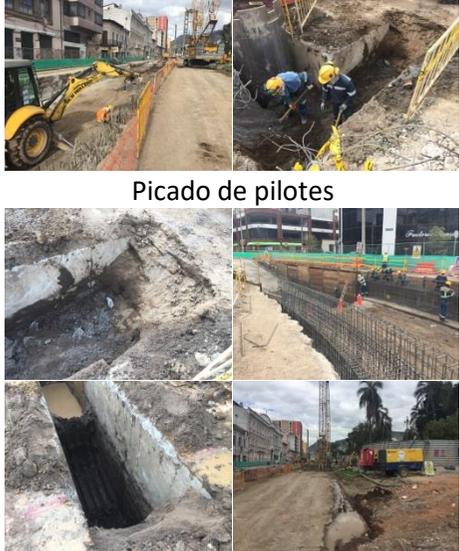
<p align="center">Picado de pilotes</p> <p align="center">Proceso de excavación con apantalladora</p>

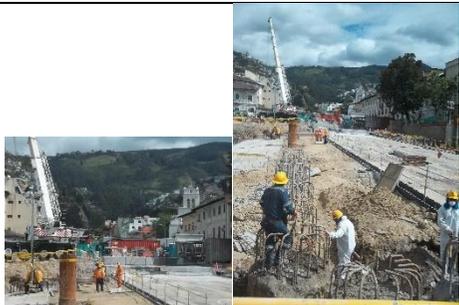
<b>Domingo 30-07-2017</b>	No se labora				
<b>Lunes 31-07-2017</b>	Valeria Suárez	Intercambiador 24 de mayo	Benito Domínguez	Se levantan los últimos fragmentos de losa faltante en el lado Oeste del frente de obra. El personal de CL1 se dedica a distintas actividades complementarias. El personal de Ecuaferrallas casi termina el armado de andamios.

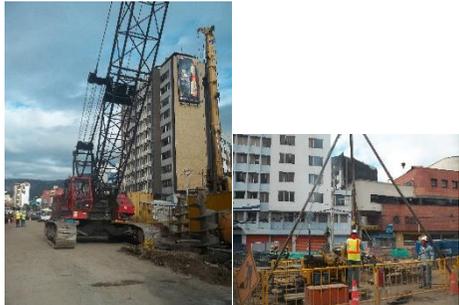
FECHA	MONITOR	FRENTE	RESPONSABLE	ACTIVIDADES	MEDIOS DE VERIFICACIÓN
		Estación La Pradera	Pedro Aragundi	<p>Terratest continúa la perforación de pilotes en el lado Este de la estación.</p> <p>La empresa FORTO Constructores continúa realizando actividades para el cambio de servicios afectados.</p> <p>El personal de Itek continúa armando de hierro para los pilotes.</p> <p>Elicrom continua perforaciones para saneamiento de suelo.</p> <p>No se recupera material cultural por no haber remociones en niveles iniciales y de dimensiones observables.</p>

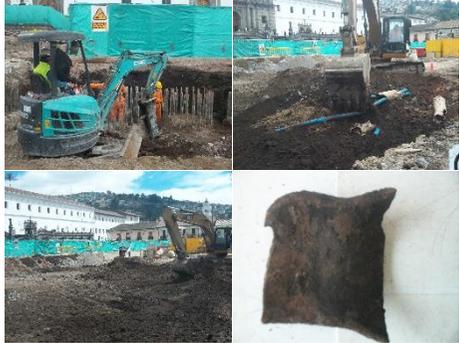
<p align="center">Fragmento de cerámica</p>

Estación San Francisco	Benito Domínguez	<p>Terratest arregla sus equipos y maquinaria para llevarlos a la Pradera.</p> <p>Siguen descabezando pilotes; se recuperan 4 fragmentos cerámicos más que se les asigna el mismo número de procedencia asignando previamente.</p> <p>La excavadora de la empresa Vásconez continúa la remoción de tierra para la losa desde el lado de la calle Bolívar hacia el Norte.</p>

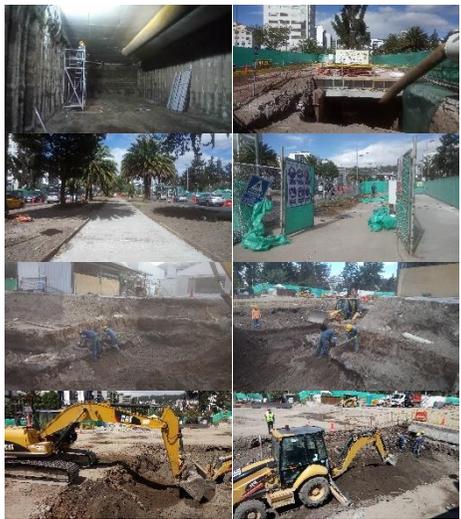
Ammy Mejía	Iñaquito	Juan José Cascales	<p>El parterre de la av. Naciones Unidas se encuentra en proceso de volver a habilitarse. La entrada al ingreso de la estación se encuentra en el boulevard de la av. Naciones Unidas y Japón, bajo la losa de hormigón personal de Ecuaferrals da mantenimiento a la losa de hormigón, de momento aún no reinician las excavaciones, se debe esperar que la continuidad de la losa esté estable. Dentro de la estación una máquina excavadora remueve 150cm en N9980453/E780112 para la construcción de la continuación de la losa de hormigón; el suelo es relleno, no se registra material cultural. Personal de Ecuaferrals limpia los pilotes y retira la tierra removida para descubrir los mismos, una máquina limpia la tierra de los hierros.</p> <p>Fuera de la estación en el boulevard de las Naciones Unidas personal de CL1 arma el cerramiento para la excavación del ingreso #1 a la estación, siendo el ingreso #2 el que se encuentra ya en proceso de excavación.</p>

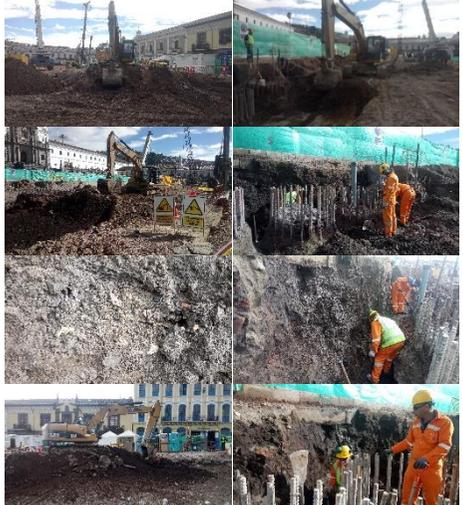
FECHA	MONITOR	FRENTES	RESPONSABLE	ACTIVIDADES	MEDIOS DE VERIFICACIÓN
		San Francisco	Benito Domínguez	Personal de CL1 continúa perfilando los pilotes y se registra material en el perfil oeste a partir de 20cmbs hasta los 213cmbs, se divisa fragmentos de huesos fáunicos y material cerámico. Se colecta el material diagnóstico y un maxilar inferior fáunico, se asigna la procedencia 367; el suelo es relleno e incluso se divisa basura moderna en éste. La máquina excavadora continúa removiendo tierra de la zanja para descubrir los pilotes que se perforaron donde se encontraba la anomalía 1 en N9975536/E776607; el suelo es relleno, no se registra material cultural.

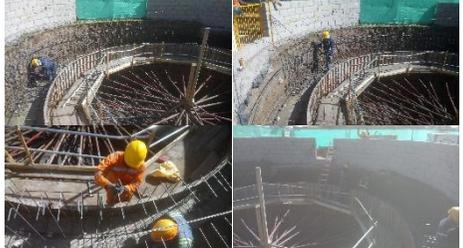
PV13, Iñaquito	José Luis Ortega	Personal de Ecuaferrals trabaja en la construcción de la viga de coronación dentro del pozo, armando el hierro. No se registran excavaciones de momento.

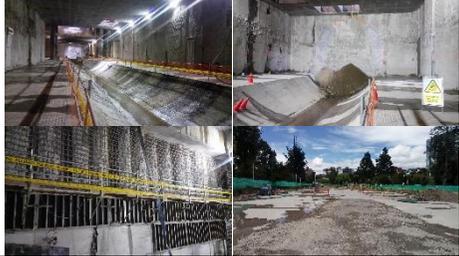
La Carolina	Ricardo Rosales	La actividad principal dentro del túnel es el encofrando y armado de hierro para el muro por parte del personal de Ecuaferrals, no se registra mayor actividad laboral en la contrabóveda, tampoco se divisan excavaciones de momento.

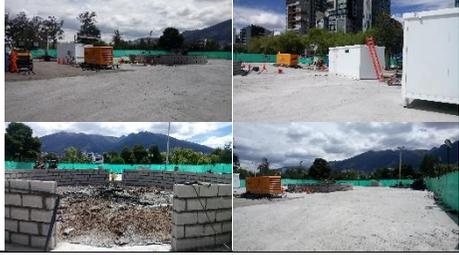
PV 12, La Carolina	Ricardo Rosales	Personal de CL1 construye la mampostería de bloque para dar inicio a la excavación del pozo en los próximos días, de momento no se registran movimientos de tierra.

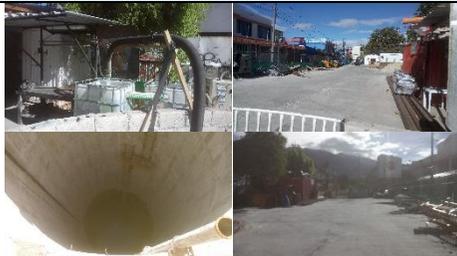
FECHA	MONITOR	FRENTE	RESPONSABLE	ACTIVIDADES	MEDIOS DE VERIFICACIÓN
		PV 14, Jipijapa	José Luis Ortega	De momento no se reanudan los trabajos en el frente, el bodeguero constantemente está pendiente de la bomba de drenaje del agua dentro del pozo.

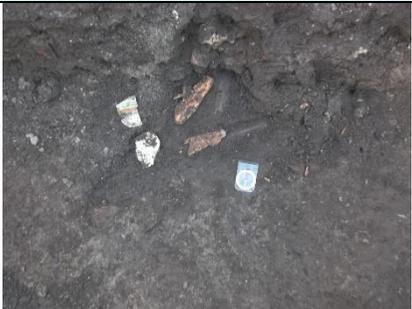
<p align="center">Estación sin remoción (enfocada hacia el norte)</p>
	Manuel Yagual	Estación San Francisco	Ángel Jaramillo	Se inicia los trabajos en N9975538/E776589, N9975543/E776587, N9975541/E776595. Más adelante en N9975554/E776604 N9975543/E776619, N9975566/E77612 N9975552/E776631. Se recupera cuatro fundas de materiales: cerámica, mayólica, lítica y huesos, con procedencia 367 recuperado desde N9975544/E776589 hasta N9975566/E776120.

<p align="center">Fragmentos de cerámica, hueso</p>
	Robert Sánchez	Estación Morán Valverde	André Reis	Personal se encuentra realizando hormigonado en lado Norte. No hay excavación en N9969074/E772907.

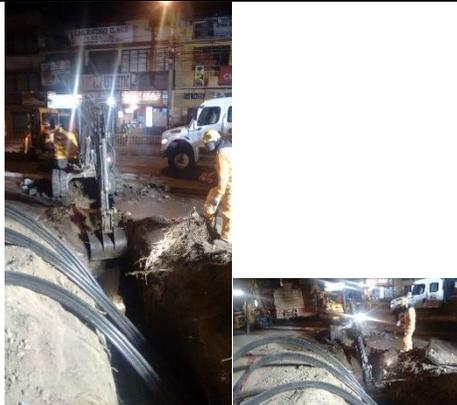
Luis Pillajo	Alimentador subterráneo Chilibulo-Magdalena (Turno nocturno)	Juan José Cáscales	En el zanjado para tendido eléctrico la mini excavadora Yuchai se encuentra excavando la zanja en el último tramo del cruce de la Mariscal Sucre en N9972690/E0774413. En el mismo zanjado, la mini excavadora Volvo excava y desaloja suelo en N9972692/E774406. No se registra material cultural.

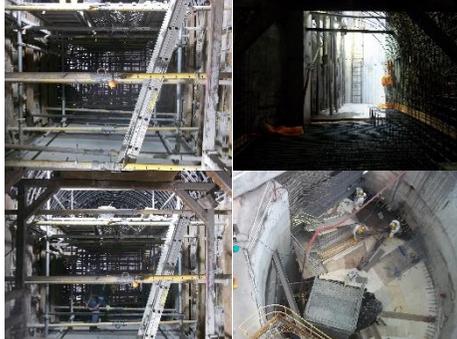
César Navas	Colector Río Grande		<p>En el pozo RG3B, se realiza encofrado de superficie para armado de estructuras de hierro en N9970918/E774273.</p> <p>En el pozo RG4A, no se registra actividades, en N9970901/E774336.</p> <p>En el pozo RG4B, no se registra remoción de suelos en N9970906/E774443.</p>

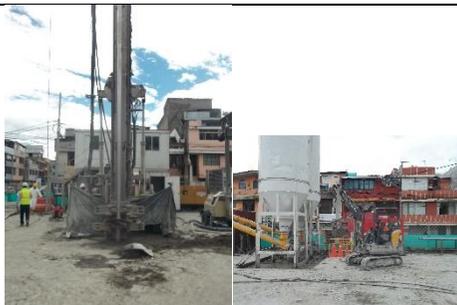
Pozo de salida de emergencia 4	Manuel Chápela	No se registra actividades en este frente ubicado en N9970106/E773789.

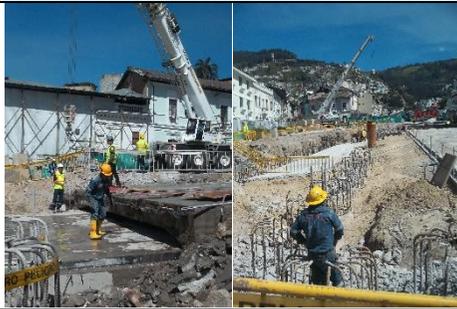
FECHA	MONITOR	FRENTE	RESPONSABLE	ACTIVIDADES	MEDIOS DE VERIFICACIÓN
Martes 01-08-2017	Valeria Suárez	Intercambiador 24 de mayo	Benito Domínguez	Se ha terminado de levantar la losa del antiguo viaducto. Se culminado el armado de andamios por parte de Ecuaferrallas. Se dedican a distintas actividades.

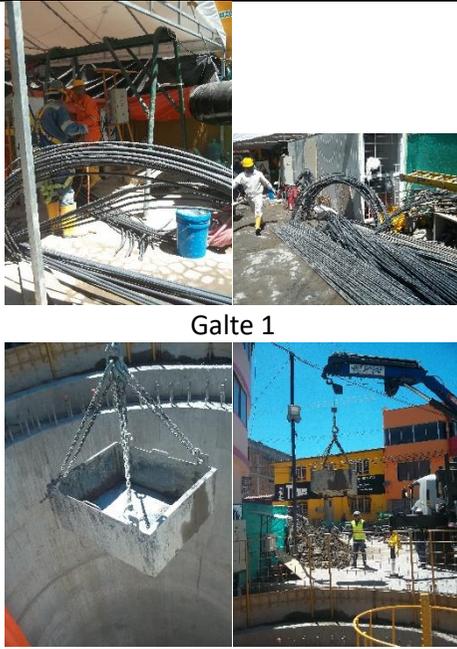
<p align="center">Galte 1</p> <p align="center">Galte 2</p>

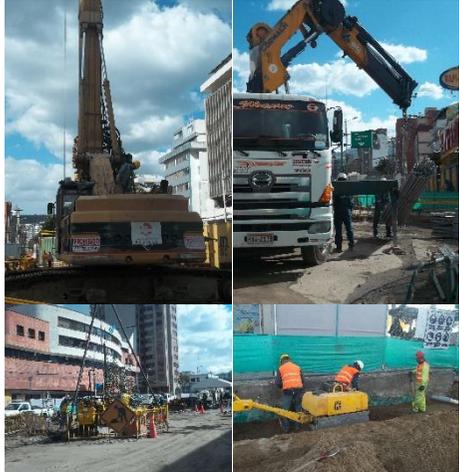
Estación La Pradera	Pedro Aragundi	Terratest continúa la perforación de pilotes. La empresa FORTO Constructores continúa realizando actividades para culminar el cambio de servicios afectados. El personal de Itek continúa armando de hierro para los pilotes. Elicrom continua perforaciones para saneamiento de suelo. No se excavan grandes áreas que sean visibles.

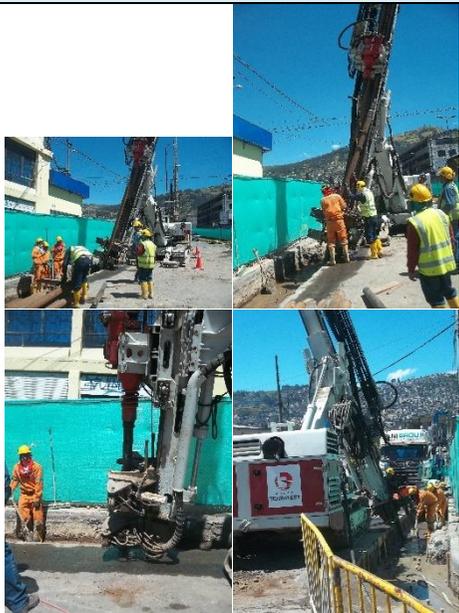
FECHA	MONITOR	FRENTES	RESPONSABLE	ACTIVIDADES	MEDIOS DE VERIFICACIÓN
		Tratamiento de suelos Avenida Rodrigo de Chávez	José Luis Romero	La maquinaria Drill se encuentra perforando en N9973537/E775680. No se realizan nuevas excavaciones y tampoco se recupera material cultural.

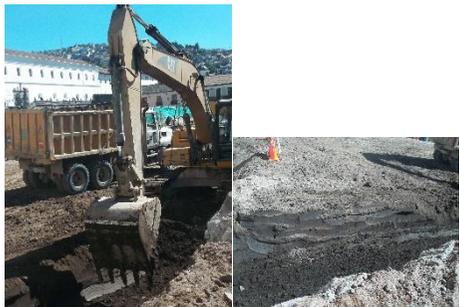
Estación San Francisco	Benito Domínguez	Terratest continúa arreglando sus equipos y maquinaria para llevarlos a la Pradera. Siguen descabezando pilotes, pero no se perfila en el primer turno; es decir, se está retirando concreto. La excavadora de la empresa Váscones continúa la remoción de tierra, en este caso realiza una zanja junto a los pilotes del lado Este de la estación; que inicia en N9975517/E776603, se profundiza hasta 70cm más desde el nivel dejado para la losa.

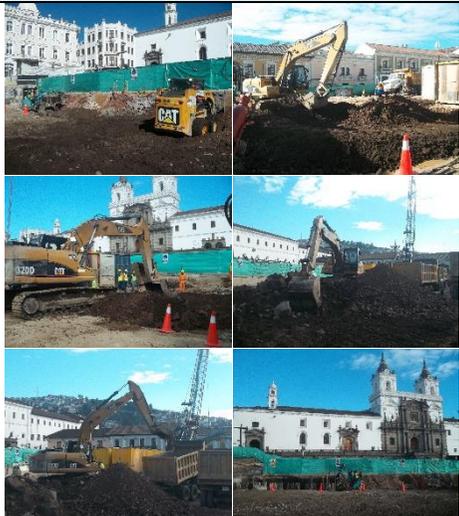
FECHA	MONITOR	FRENTE	RESPONSABLE	ACTIVIDADES	MEDIOS DE VERIFICACIÓN
				No se recupera material cultural.

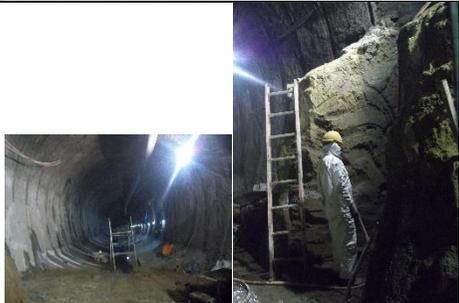
Pozo de Santa Clara	Benito Domínguez	<p>Continúan armando hierro hacia el Intercambiador 24 de mayo y a su vez se hormigona por tramos.</p> <p>Se hormigonan las patas de anillos hasta el 131 del túnel que conduce a la estación San Francisco.</p> <p>No se recupera ningún tipo de material.</p>

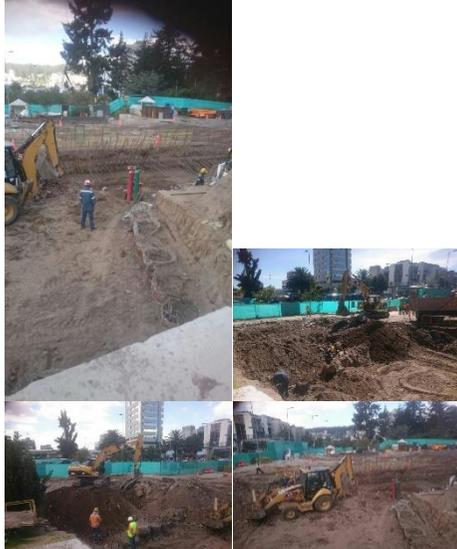
Estación Iñaquito	Juan José Cascales	La entrada al ingreso de la estación se encuentra en el boulevard de la av. Naciones Unidas y Japón, bajo la losa de hormigón personal de Ecuaferrals continúa dando mantenimiento a la losa de hormigón, de momento aún no reinician las excavaciones. Dentro de la estación una máquina excavadora continúa removiendo 150cmbs en dirección norte para la construcción de la continuación de la losa de hormigón. No se registra material cultural.

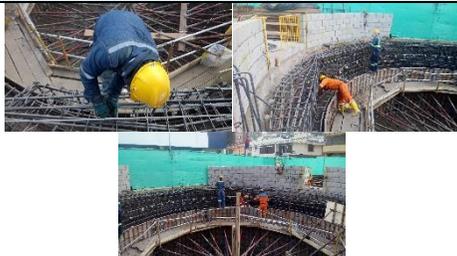
FECHA	MONITOR	FRENTE	RESPONSABLE	ACTIVIDADES	MEDIOS DE VERIFICACIÓN
		PV13, Iñaquito	José Luis Ortega	Personal de Ecuaferrals continúa armando el hierro de la viga de coronación dentro del pozo, de momento no se registran excavaciones.

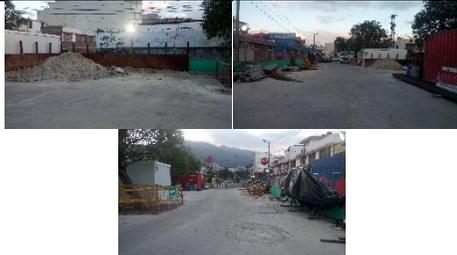
PV 14, Jipijapa	José Luis Ortega	De momento no se reanudan los trabajos en el frente, el bodeguero constantemente está pendiente de la bomba de drenaje del agua dentro del pozo.

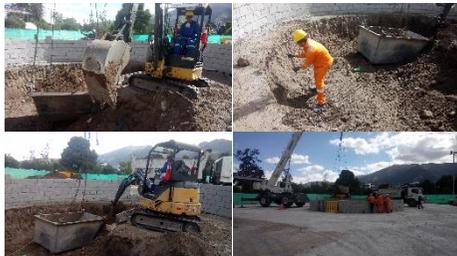
PV 12, La Carolina	Ricardo Rosales	Una máquina excavadora remueve 100cmbs (deben excavar 300cmbs) en N9979815/E780204 dentro del perímetro dónde se encuentra el pozo para la construcción del primer anillo de hormigón. Se divisa basura moderna, no se registra material cultural. El pozo se encuentra ubicado en N9979810/E780212, tiene un diámetro externo de 9,20metros y se tiene previsto excavar en total 3000cmbs.

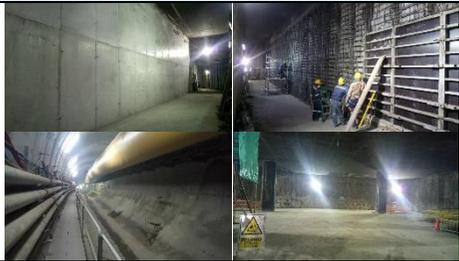
FECHA	MONITOR	FRENTE	RESPONSABLE	ACTIVIDADES	MEDIOS DE VERIFICACIÓN
		Campamento Jipijapa	José Antonio Ríos	La actividad principal es la construcción del muro forro, no se registran excavaciones.

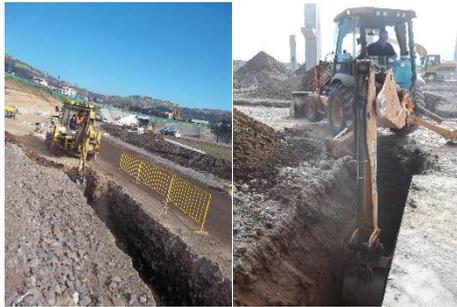
Patio de Talleres y Cocheras		<p>Dos gallinetas realizan zanjado. La primera se encuentra trabajando de suroeste en el zanjado en una zona de relleno. No hay evidencia cultural desde N9966813/E771944 hasta N9966820/E771911.</p> <p>La segunda se encuentra trabajando en el lado Noroeste realizando zanjado en una zona de relleno. No hay evidencia cultural desde N9967036/E772200 hasta N9967022/E772206.</p>

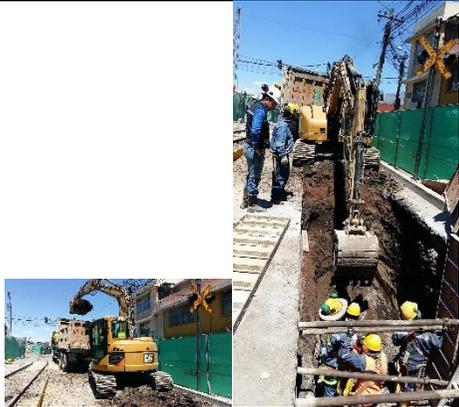
Estación El Recreo	Braulio Cabañas	La gallineta New Holland realiza trabajos de excavación y desalojo de tierra removida, esto en la apertura de zanja para el desvío de los servicios básicos. La misma tiene unas medidas de 180cm de ancho x200cm de profundidad. No se registra material cultural en N9972189/E776001. La gallineta New Holland realiza demolición en N9972107/E775969.

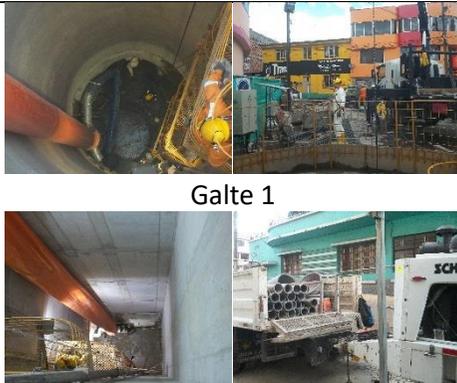
Colector Galte	Benito Domínguez	En el cerramiento de Galte 1 se preparan para hormigonar un tramo del túnel SW. En Galte dos se encuentran armando hierro hacia los dos lados del túnel.

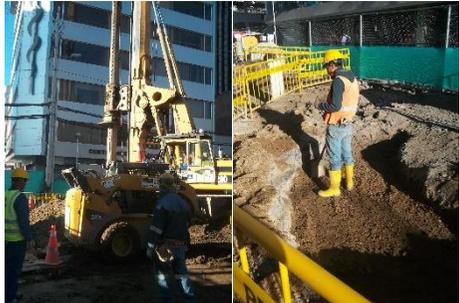
Estación La Pradera	Pedro Aragundi	<p>Terratest continúa la perforación de pilotes. Ha llegado la nueva máquina y se prepara para liberación.</p> <p>La empresa FORTO Constructores continúa realizando actividades para culminar el cambio de servicios afectados.</p> <p>El personal de Itek continúa armando de hierro para los pilotes.</p> <p>Elicrom continua perforaciones para saneamiento de suelo.</p> <p>No se registran hallazgos arqueológicos.</p>

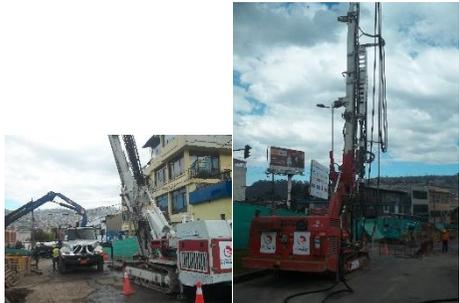
FECHA	MONITOR	FRENTES	RESPONSABLE	ACTIVIDADES	MEDIOS DE VERIFICACIÓN
		Tratamiento de suelos Avenida Rodrigo de Chávez	José Luis Romero	<p>Las maquinarias Drill se encuentra paradas, una en el mismo punto de ayer y otra que aún no tiene la computadora para su manejo. Se realiza una zanja de 15cm de profundidad desde el punto de coordenadas N9973553/E775656 hasta N9973548/E775667, donde se observa lastre como preparado para el asfalto. No se recupera material cultural.</p>

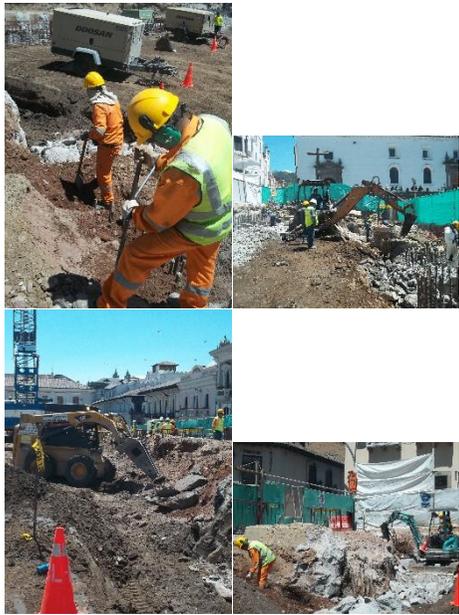
Estación San Francisco	Benito Domínguez	<p>Terratest continúa arreglando sus equipos faltantes para llevarlos a la Pradera. Las labores se concentran en descabezar pilotes; es decir que únicamente se extrae ripio y hormigón. La excavadora de la empresa Váscones realiza un pequeño raspado de suelo, pero por cuestiones de inspección de maquinaria no puede continuar trabajando hasta tener todos los parámetros listos. No se recupera material cultural. Se recibe la visita de los multilaterales, quienes realizan preguntas sobre el monitoreo arqueológico. Cabe señalar que, el grupo de Kitu Milenario ingreso a las instalaciones para filmar y continuar con su argumento sobre la Plaza de San Francisco; sin embargo, pocos minutos después se retiraron.</p>
