# Informe de avance del Monitoreo Arqueológico de la Línea 1 del Metro de Quito.

Julio 21 - agosto 20 de 2017

Amelia Sánchez Mosquera

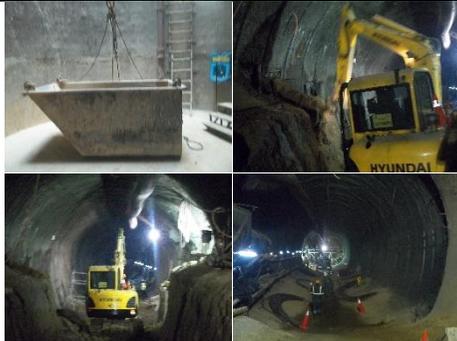
Pozo de Santa Clara	Benito Domínguez	<p>Continúan armando hierro hacia el Intercambiador 24 de Mayo y a su vez se hormigona por tramos.</p> <p>Se inicia excavación de patas de anillos hasta el 127 del túnel que dirige hacia la Estación San Francisco.</p> <p>No se recupera ningún tipo de material.</p>

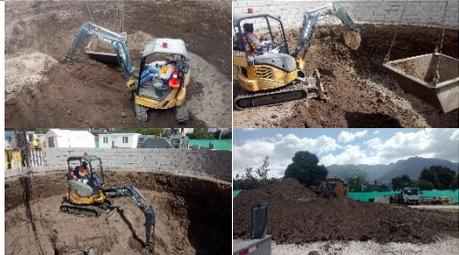
FECHA	MONITOR	FRENTE	RESPONSABLE	ACTIVIDADES	MEDIOS DE VERIFICACIÓN
				pantallas de hormigón.	
		PV 12, La Carolina	Ricardo Rosales	Una máquina excavadora remueve en total 360cmbs para la construcción del primer anillo de hormigón dentro del pozo, el suelo es relleno y se divisan varias tuberías de plástico fuera de servicio; no se registra material cultural.

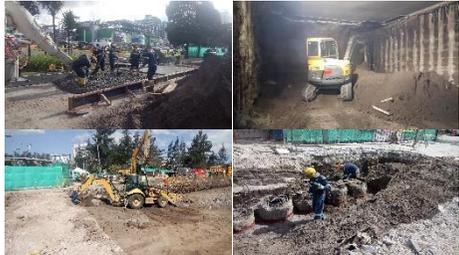
Iñaquito	Juan José Cascales	<p>La entrada al ingreso de la estación se encuentra en el boulevard de la av. Naciones Unidas y Japón, bajo la losa de hormigón una máquina excavadora remueve tierra a una profundidad aproximada de 5 metros, el suelo es arenoso y de momento no se registra material cultural. La máquina debe excavar con mucha cautela debido a la presencia de un colector.</p> <p>Dentro de la estación dos máquinas y personal de Ecuaferrals pican el hormigón de los pilotes y desencabezan los mismos, en medio de la limpieza de la tierra en los pilotes no se registra material cultural.</p> <p>En el parterre de la av. Naciones Unidas personal de Ecuaferrals hormigona y continúa con el procedimiento de re habilitación del espacio.</p>

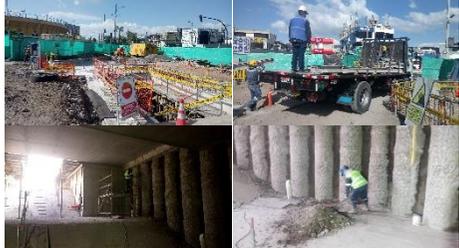
Estación Jipijapa	José Antonio Ríos	Personal de CL1 perfora los pilotes para anclar las varillas de hierro y construir el muro forro.

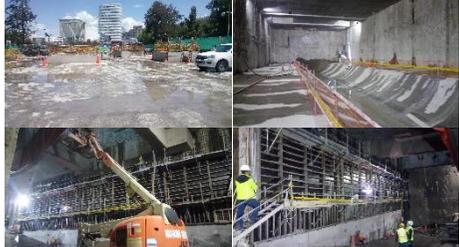
La Carolina	Ricardo Rosales	La actividad principal en la estación La Carolina es la construcción del muro forro en la rampa de acceso, armado de hierro y soldadura en el proceso de encofrado de la losa, no se registran excavaciones.

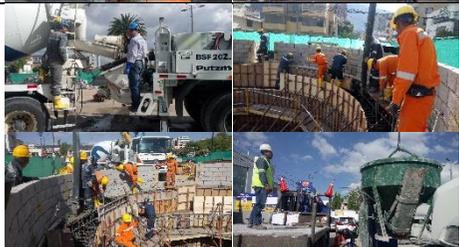
PV13, Iñaquito	José Luis Ortega	Personal de Ecuaferrals hormigona la viga de coronación y el armado de hierro del primer anillo dentro del pozo, de momento no se registran excavaciones.

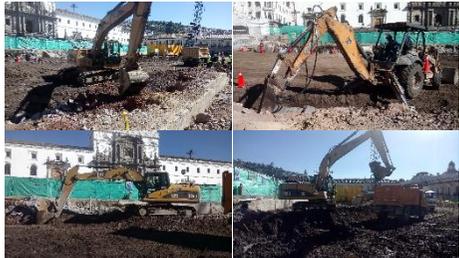
FECHA	MONITOR	FRENTE	RESPONSABLE	ACTIVIDADES	MEDIOS DE VERIFICACIÓN
		San Francisco	Benito Domínguez	<p>Personal de Ecuaferrals perfora el hormigón de los pilotes</p> <p>La máquina excavadora continúa removiendo tierra (50cmbs) de la zanja para descubrir los pilotes que se perforaron donde se encontraba la anomalía 1, no se registra material cultural o histórico, el suelo es relleno; así mismo, la máquina cava 10-20cmbs para nivelar el terreno y colocar el mortero de la losa de hormigón, no se registra material cultural.</p> <p>La máquina retira también piedra coco previamente colocada en los pilotes.</p>

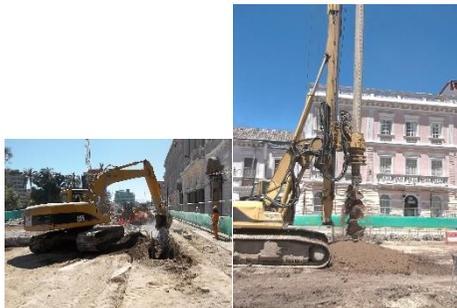
FECHA	MONITOR	FRENTE	RESPONSABLE	ACTIVIDADES	MEDIOS DE VERIFICACIÓN
		Estación Alameda	Luis Pérez	Se inicia los trabajos excavación en los ejes de pilotes en las coordenadas N9976181/E778122, N9976157/E778065 Se continua en las perforaciones de pilotes orilla de la vía la alameda con las maquinarias en las coordenadas N9976166/E778080, N9976135/E778067. No se encontró material cultural.

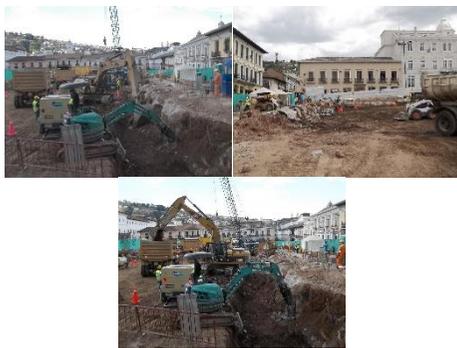
Estación San Francisco	Ángel Jaramillo	Se continúa con los trabajos de excavación en las orillas con diferentes maquinarias en las coordenadas .N9975549/E776600, N9975555/E776599 N9975564/E776611 N9975561/E776612. Más adelante en las coordenadas N9975546/E776630 N9975552/E776625. N9975514/E776598, N9975516/E776595. No se encontró material cultural.

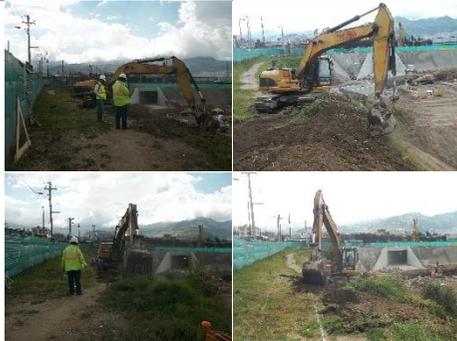
FECHA	MONITOR	FRENTE	RESPONSABLE	ACTIVIDADES	MEDIOS DE VERIFICACIÓN
		Patio de Talleres y Cocheras		<p>Hoy se encuentra una excavadora en el lado Suroeste retirando capa vegetal. No hay evidencia cultural. Coordenadas: Inicio N9966839/E771813. Final. N9966829/E771827.</p> <p>Monitor se encuentra pendiente en las excavaciones.</p>

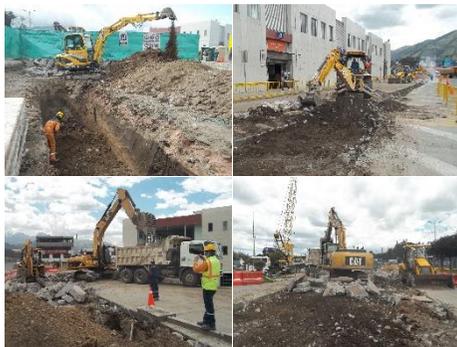
Túnel de acceso a Cocheras		<p>Hoy se encuentran las maquinarias dentro de la zona del terminal Terrestre de Quito, realizando desalojo de escombros. No hay evidencia cultural. Coordenadas: inicio. N9967191 E 771789. Final N9967105- E 771747.</p> <p>Se encuentra una mini excavadora en el lado nortes realizando zanjado. No hay evidencia cultural. Coordenadas: inicio. N9967068 E 771754.</p>

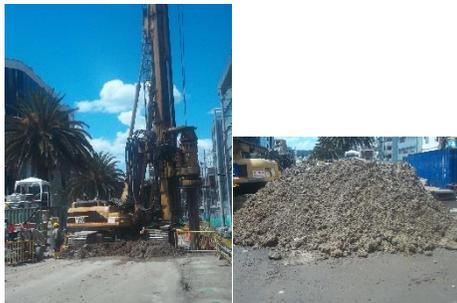
Estación La Pradera	Pedro Aragundi	<p>Terratest continúa la perforación de pilotes. La empresa FORTO Constructores continúa realizando actividades para culminar el cambio de servicios afectados. El personal de Itek continúa armando de hierro para los pilotes. Elicrom se mantiene en el saneamiento del suelo. No se dan remociones a cielo abierto.</p>

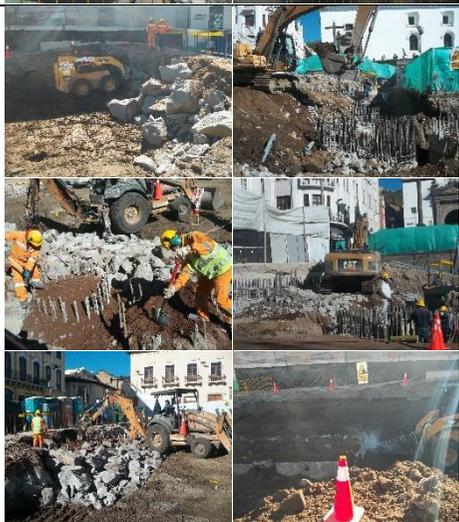
Estación San Francisco	Benito Domínguez	<p>Las labores se concentran en descabezar pilotes; es decir que únicamente se extrae ripio y hormigón.</p> <p>La excavadora de la empresa Váscones realiza una zanja desde el punto de coordenadas N9975548/E776573 hasta N9975538/E776585, a la altura de casa Gangotena. La profundidad alcanzada es de 80cm b/s aproximadamente, donde no se observa ningún tipo de hallazgo cultural, más que una caja de concreto para fibra óptica. No se recupera material cultural.</p>

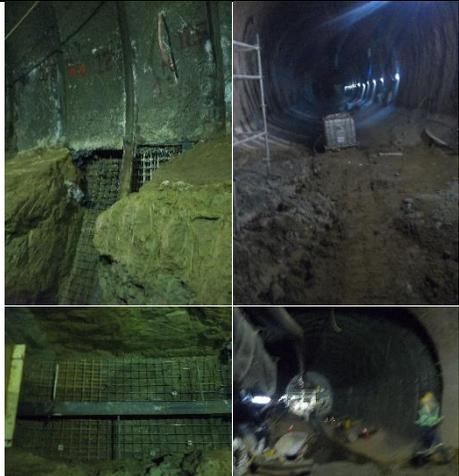
Pozo de Santa Clara	Benito Domínguez	<p>Continúan armando hierro hacia el Intercambiador 24 de Mayo. Se inicia excavación de patas de anillos hasta el 124 del túnel que dirige hacia la Estación San Francisco. No se recupera ningún tipo de material.</p>

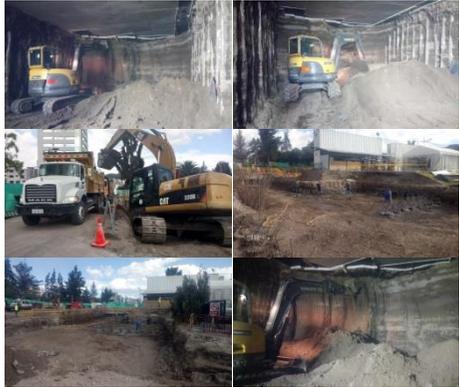
Iñaquito	Juan José Cascales	Una máquina excavadora remueve tierra a una profundidad aproximada de 5 metros bajo la losa de hormigón para crear el ingreso #2 a la estación, el suelo es arenoso y de momento no se registra material cultural. La excavación se encuentra pasando la av. Naciones Unidas con dirección a la estación Iñaquito. Dentro de la estación personal de Ecuaferrals continúa picando el hormigón de los pilotes y desencabezan los mismos, en medio de la limpieza de la tierra en los pilotes no se registra material cultural. En el parterre de la av. Naciones Unidas personal de Ecuaferrals continúa con el procedimiento de re habilitación del espacio. Dentro del túnel, en la contrabóveda no se registran excavaciones.

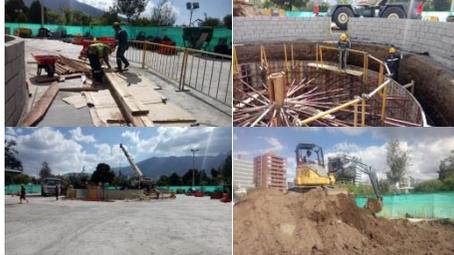
PV 12, La Carolina	Ricardo Rosales	Personal de Ecuaferrals termina de armar el hierro y encofra el mismo, de momento no se registran excavaciones. Una máquina excavadora pequeña retira la tierra previamente excavada y la coloca en las volquetas.

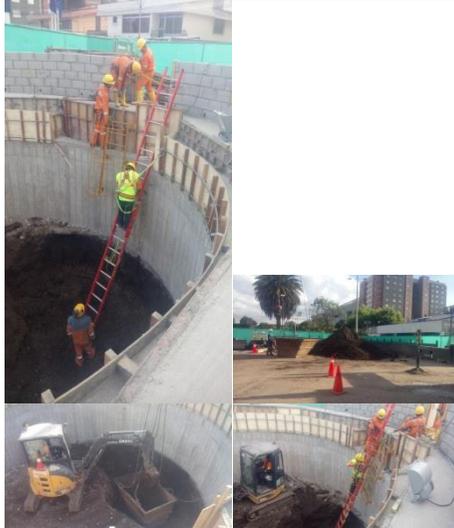
PV13, Iñaquito	José Luis Ortega	Una máquina excavadora remueve 80cmbs, un total de 380cmbs para la construcción del segundo anillo de hormigón, de momento no se registra material cultural; el suelo es limo arcilloso. Personal de CL1 coloca las escaleras de acceso al pozo.

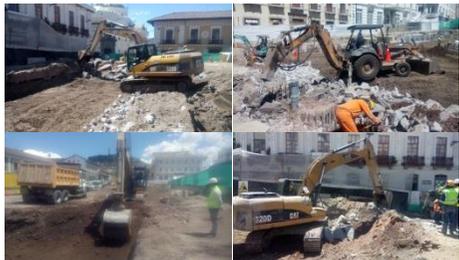
San Francisco	Benito Domínguez	La máquina excavadora remueve 100cmbs de tierra en la calle Sucre y a su vez retira el hormigón picado de los pilotes, así como la tierra que cubre a los mismos, de momento no se registra material cultural o histórico. Cerca al medio día la máquina excavadora remueve una zanja de 50cmbs para descubrir a los pilotes que se encuentran en dirección noroeste dirigiéndose a la parte central de la estación, el suelo es relleno, no se registra material cultural, tampoco histórico. Personal de CL1 continúa perfilando los pilotes que se encuentran en dirección suroeste, entre trabajadores y maquinaria pican el hormigón de los mismos.

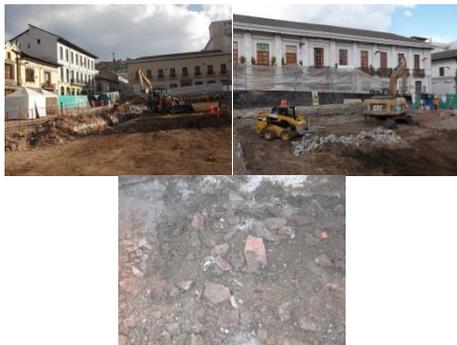
Estación San Francisco	Ángel Jaramillo	Se inicia los trabajos de excavación en las orillas con maquinarias en las coordenadas .N9975601/E776666, N9975609/E776654 N9975571/E776635 N9975580/E776623. Se continua las perforaciones de pilotes en las coordenadas : N9975546/E776630 N9975552/E776625. N9975514/E776598, N9975516/E77659. Se encontró material cultural procedencia 368 tres fundas cuerno de cabra, mayólica, y cerámica.

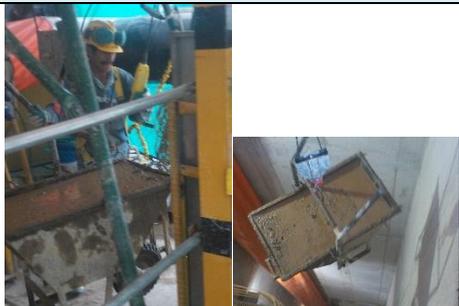
<p align="center">Galte 1</p>

FECHA	MONITOR	FRENTES	RESPONSABLE	ACTIVIDADES	MEDIOS DE VERIFICACIÓN
		Colector Galte	Benito Domínguez	En los cerramientos de Galte 1 y Galte 2 se retoman excavaciones, pero no se registra material cultural.

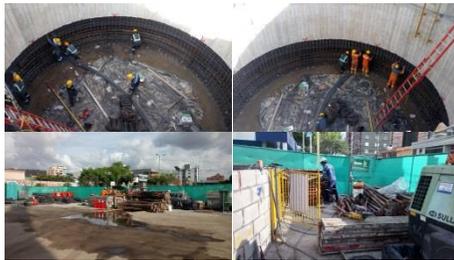
PV13, Iñaquito	José Luis Ortega	Personal de Ecuaferrals arma el hierro para la construcción del segundo anillo de hormigón, a los 100cmbs se toma una muestra de ceniza, a continuación el depósito limo arcilloso continúa a mayor profundidad; en la excavación realizada en la mañana no se reporta material cultural por parte de los trabajadores.

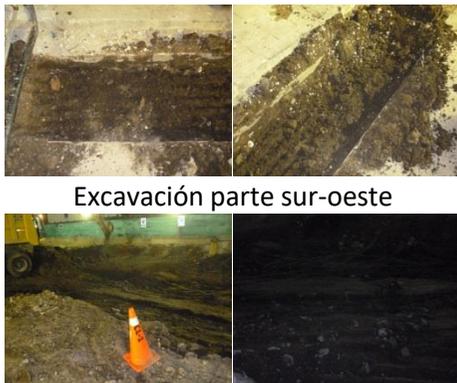
<p align="center">Excavación parte sur-oeste</p> <p align="center">Excavación parte central</p>
	Manuel Yagual	Estación La Alameda	Luis Pérez	Se continua con la perforación y excavación en los ejes de pilotes en las coordenadas: N9976166/E778080, N9976135/E778067. No se encontró material cultural.

Daniel Proaño	Estación San Francisco(turno Nocturno)	Benito Domínguez	Se realizan actividades de excavación en la parte sur-oeste de la estación, se remueve solo el suelo asfáltico en superficie, no se registra ninguna evidencia de material arqueológico o histórico, además se remueve suelo en la parte central de la estación, no se registra evidencia de material arqueológico o histórico diagnóstico, tampoco se registra evidencia de algún rasgo ya identificado. El suelo que se excava corresponde al D1, suelo con mediana presencia de clastos, mezclado con piedras coco procedentes de la superficie y arena.

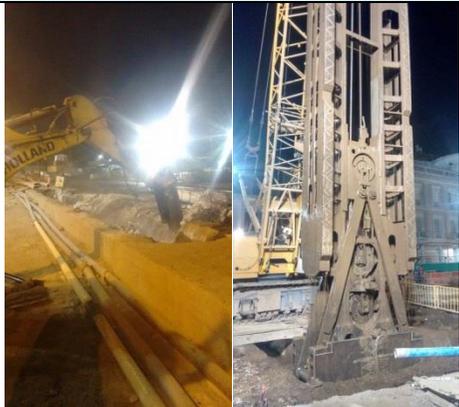
FECHA	MONITOR	FRENTE	RESPONSABLE	ACTIVIDADES	MEDIOS DE VERIFICACIÓN
	Luis Pillajo	Estación La Alameda Turno nocturno	Joaquín Navafriás	<p>En la estación La Alameda en el lado NW la apantalladora Liebherr se encuentra excavando para pantallas en las siguientes coordenadas N9976205/E0778131.</p> <p>En el lado NE de la estación La Alameda la gallineta New Holland se encuentra picando el muro guía en las siguientes coordenadas N9976140/E0778030.</p> <p>No se registra material cultural.</p>

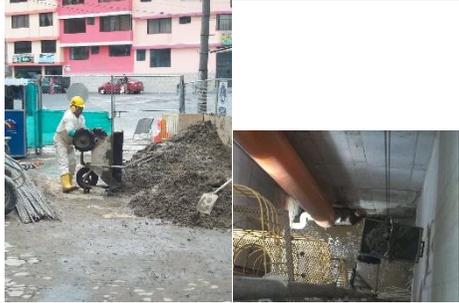
Colector Galte	Benito Domínguez	En los cerramientos de Galte 1 y Galte 2 continúan excavaciones sin registro de material cultural.

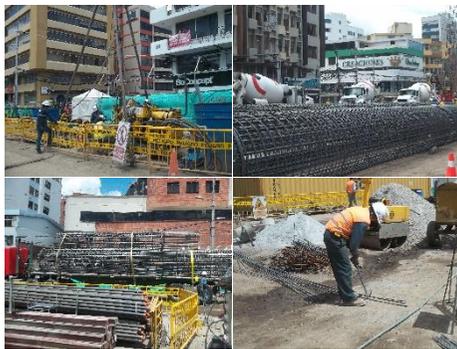
Estación La Pradera	Pedro Aragundi	<p>Elicrom se mantiene en el saneamiento del suelo</p> <p>La empresa FORTO Constructores continúa realizando actividades para culminar el cambio de servicios afectados.</p> <p>Terratest continúa la perforación de pilotes.</p> <p>El personal de Itek continúa armando de hierro para los pilotes.</p> <p>Se observan varios mixer preparados para hormigonar uno de los pilotes.</p>

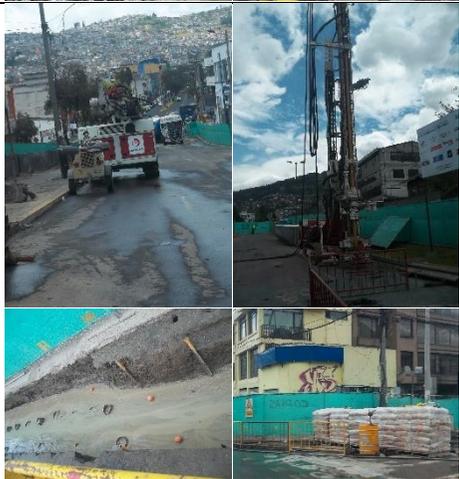
Tratamiento de suelos Avenida Rodrigo de Chávez	José Luis Romero	Al mediodía el personal de Terratest se encuentra limpiando el frente de obra puesto que culminan actividades por hoy.

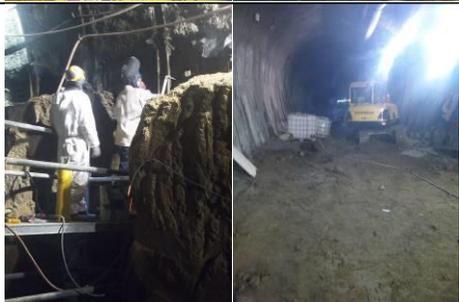
Pozo de Santa Clara	Benito Domínguez	Se continúa armando hierro hacia el intercambiador 24 de Mayo. Se hormigonara hasta la pata del anillo 122. No se recupera ningún tipo de material. Se continúa armando hierro hacia el intercambiador 24 de Mayo. Se hormigonara hasta la pata del anillo 122. No se recupera ningún tipo de material.

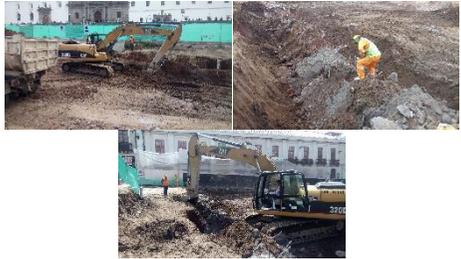
Ammy Mejía	San Francisco	Benito Domínguez	<p>Una máquina excavadora continúa nivelando el terreno para la instalación del mortero para la losa de hormigón en coordenadas: N9975601/E776642, de momento no se registra material cultural, tampoco histórico. También remueve más de 150cmts a los costados de una estructura de hormigón que parece haber sido utilizada como basurero para poder levantar y sacar la misma, ésta se encuentra en coordenadas: N9975601/E776662; no se registra material cultural o histórico. Personal de CL1 retira la tierra que cubre a los pilotes.</p>

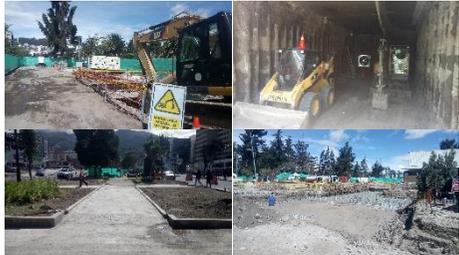
Iñaquito	Juan José Cascales	No se registra actividad laboral bajo la losa de hormigón, cuya excavación se encuentra ya bajo la vereda de la av. Naciones Unidas y Japón fuera de la estación Iñaquito y que es el ingreso #2 a la misma. Dentro de la estación no se registra actividad laboral por la tarde. El parterre de la av. Naciones Unidas se encuentra ya habilitado y la gente transita libremente por el lugar. Dentro del túnel, en la contrabóveda no se registran excavaciones.

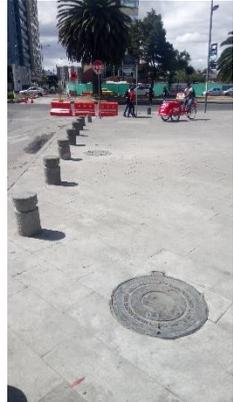
Pozo #4, colector desvío-Iñaquito	Juan José Cascales	El frente se encuentra cerrado.

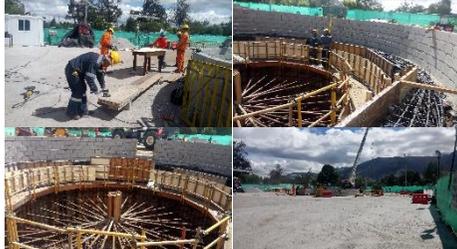
PV 12, La Carolina	Ricardo Rosales	Personal de CL1 y Ecuaferrals preparan los materiales y encofran la viga de coronación, no se registran excavaciones de momento.

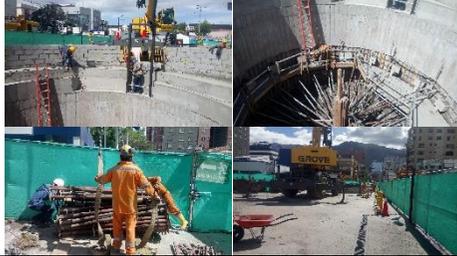
FECHA	MONITOR	FRENTE	RESPONSABLE	ACTIVIDADES	MEDIOS DE VERIFICACIÓN
		PV13, Iñaquito	José Luis Ortega	Parte del personal de Ecuaferrals y CL1 instalan la viga de acero para rescates de emergencia, mientras otra parte de trabajadores limpian el exceso de hormigón dentro del pozo y retiran materiales de trabajo. No se registran excavaciones el día de hoy.

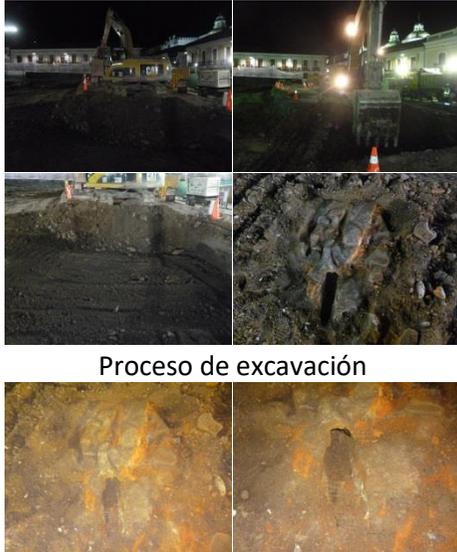
<p align="center">Proceso de excavación</p> <p align="center">Rasgo tubería cerámica y estructura de</p>

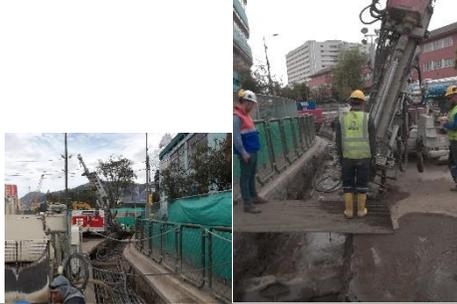
FECHA	MONITOR	FRENTE	RESPONSABLE	ACTIVIDADES	MEDIOS DE VERIFICACIÓN
		Gran Colombia	Santiago Mora	Se sigue con los trabajos de perforación y instalación en las orillas con un bocat en las coordenadas .N9976248/E778230, N9976249/E778231 N9976247/E7782232 N9976247/E778233. No se encontró material.

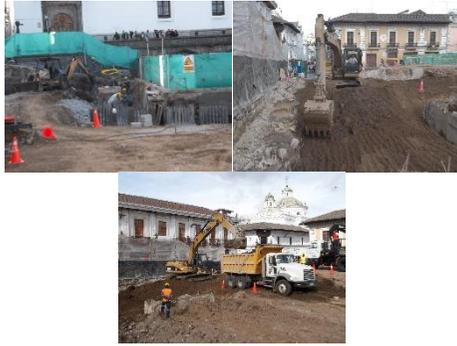
Estación San Francisco	Ángel Jaramillo	Se continúa con la excavación y perforación en las orillas de los pilotes con maquinarias en las coordenadas .N997589/E776649, N9975595/E776441 N9975564/E776633 N9975576/E776613. Se continúa la extracción de suelo en las coordenadas: N9975532/E776608 N9975531/E776613. N9975546/E776621, N9975546/E776627. No se encontró material cultural.

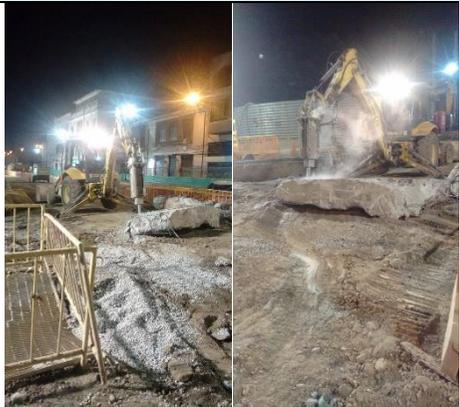
FECHA	MONITOR	FRENTE	RESPONSABLE	ACTIVIDADES	MEDIOS DE VERIFICACIÓN
	Luis Pillajo	Estación La Alameda (Turno nocturno)	Joaquín Navas Frías	En la estación La Alameda la maquinaria se encuentra paralizada solo la gallineta New Holland se encuentra picando el muro guía.

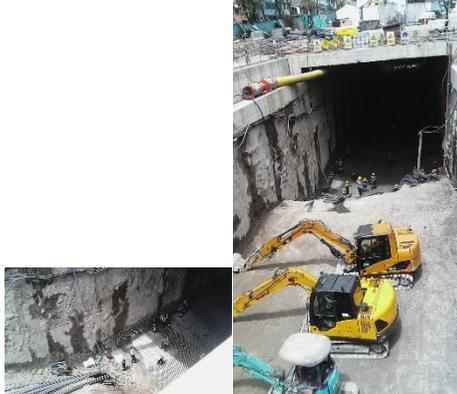
FECHA	MONITOR	FRENTE	RESPONSABLE	ACTIVIDADES	MEDIOS DE VERIFICACIÓN
		Estación Cardenal de la Torre.	Antonio Rojas	Personal Ecuaferrals. Las maquinas se encuentran sin realizar actividades el personal realiza el armado de varilla en la superficie de la estación, coordenadas de ubicación N99 71517/E0774562.

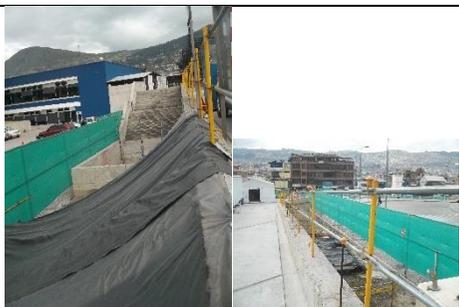
<p align="center">Galte 2</p>
		Estación La Magdalena	Benito Domínguez	Los soldadores se mantiene efectuando trabajos en hierro para las cerchas del colector Galte. No se determina la fecha en la que se realizará la remoción para la malla tierra.

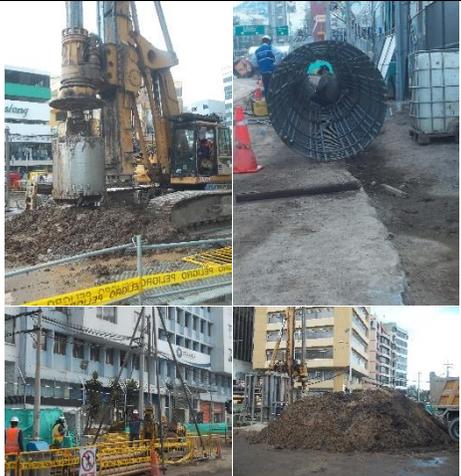
FECHA	MONITOR	FRENTES	RESPONSABLE	ACTIVIDADES	MEDIOS DE VERIFICACIÓN
		Estación La Pradera	Pedro Aragundi	<p>Elicrom continúa el saneamiento del suelo La empresa FORTO Constructores continúa realizando actividades para culminar el cambio de servicios afectados. Terratest continúa la perforación de pilotes, en lo que se observa de material sin polímero, no se evidencia material alguno por el momento. El personal de Itek continúa armando de hierro para los pilotes.</p>

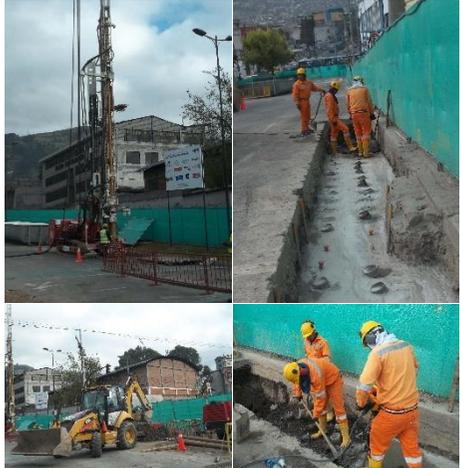
Tratamiento de suelos Avenida Rodrigo de Chávez	José Luis Romero	<p>La maquinaria Drill se encuentra averiada por lo que no se perfora. Los colaboradores de CI1 se encuentra picando hormigón de la zanja donde se ha terminado las perforaciones, para posteriormente colocar un nuevo depósito de concreto. No se registran excavaciones.</p>

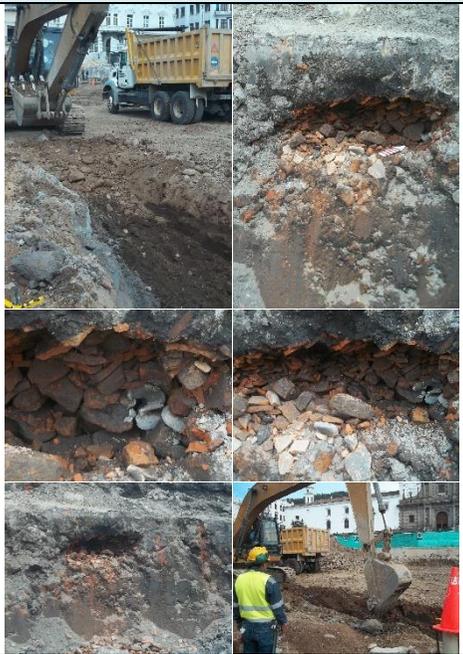
FECHA	MONITOR	FRENTES	RESPONSABLE	ACTIVIDADES	MEDIOS DE VERIFICACIÓN
		Estación San Francisco	Benito Domínguez	<p>Las labores continúan en descabezar pilotes; de donde se extrae ripio y hormigón. La excavadora de la empresa Váscones continúa la remoción de tierra previo el armado de hierro para primera losa, a partir de las 10am se dan remociones en dos puntos distintos: la zanja junto a los pilotes del lado Este y en la calle Sucre. No se recupera material cultural, ni se observan rasgos. Se observa un cumulo de tejas con ladrillo en el punto de coordenadas N9975609/E776646, que por su posición parece ser un relleno específico en ese espacio de este material, por ello no se le coloca como rasgo.</p>

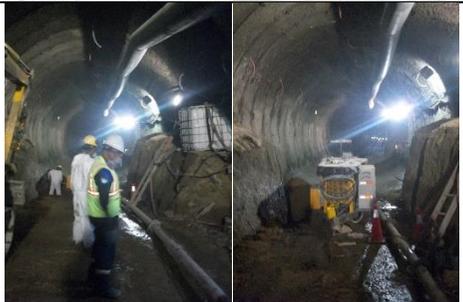
Pozo de Santa Clara	Benito Domínguez	<p>Se continúa armando hierro hacia el intercambiador 24 de Mayo. Se hormigonara la solera hasta el anillo 122.</p>

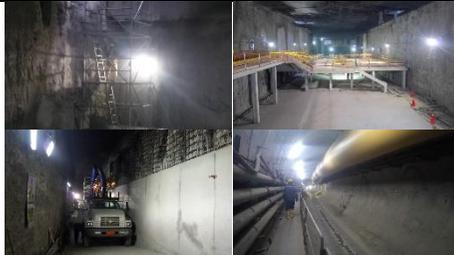
Ammy Mejía	Campamento Jipijapa	José Antonio Ríos	Continúan encofrando y soldando el muro forro en la rampa de acceso dentro del túnel, no se registran excavaciones. En la contrabóveda no se registra mayor actividad laboral.

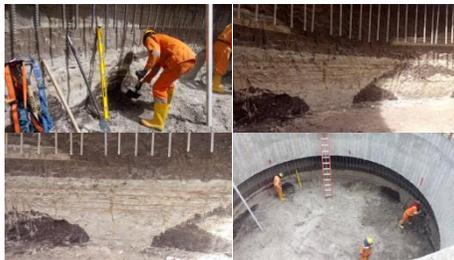
Pozo de ventilación 12, Estación La Carolina	Ricardo Rosales	Una máquina excavadora pequeña y personal de CL1 remueven tierra y perfilan las paredes del pozo bajo el primer anillo de hormigón para la construcción del segundo anillo; en medio de la excavación a una profundidad de 480cmbs de registran camellones (suelos de cultivo antiguos) en el Pozo de ventilación 12, Estación la Carolina, mismo al que se le asigna el rasgo 57. Se dibujó 4metros de ancho de los camellones comenzando en coordenadas N9979807/E780208 y finalizando en coordenadas: N9979811/E780204. El montículo de cultivo varía entre 120cm y 140cm; el grosor del canal de riego es de 40cm-50cm y se extiende hasta una profundidad de 550cmbs en lo que se puede

FECHA	MONITOR	FRENTES	RESPONSABLE	ACTIVIDADES	MEDIOS DE VERIFICACIÓN
				<p>observar pues a este nivel se remueve tierra para la construcción del segundo anillo; sin embargo, parecen extenderse a mayor profundidad por lo que habría que esperar la excavación para el tercer anillo de hormigón y confirmar lo antes mencionado; los camellones se encuentran en el perfil norte, el dibujo se realizó a escala 1:20 por el tamaño del área dibujada.</p> <p>Los camellones tienen un largo de 820cm (el pozo tiene un diámetro externo de 920cm y un diámetro interno de 820cm) y se encuentran en dirección noreste suroeste y un ancho de 400cm (ancho mejor conservado y mismo que se dibujó) en dirección noroeste sureste a un nivel de 2758msnm.</p> <p>Se esperaba registrar camellones en la excavación del pozo debido a que los mismos se presentan en zonas inundables y antiguamente en el lugar se encontraba la laguna de Añaquito, estos podrían estar asociados a los camellones registrados en la estación La Carolina.</p> <p>Los camellones se encuentran en el depósito 6 cuyo suelo es limo arcilloso y están cubiertos por ceniza. El grosor del depósito de ceniza varía entre 10cm y 70cm, parecen haber estado a lo largo del pozo; sin embargo, el</p>

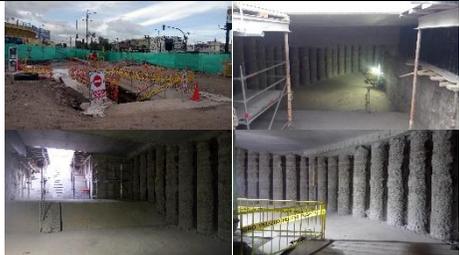
FECHA	MONITOR	FRENTE	RESPONSABLE	ACTIVIDADES	MEDIOS DE VERIFICACIÓN
		Estación Jipijapa	José Antonio Ríos	No se registra actividad en la estación.

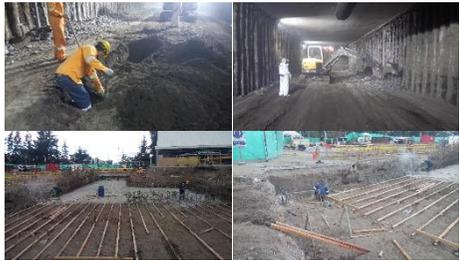
Iñaquito	Juan José Cascales	<p>Dos trabajadores de CL1 cavan 40cmbs dentro del ingreso #2 a la estación Iñaquito bajo la losa de hormigón para el soterramiento de tuberías, se divisa una caja de hormigón de una tubería antigua de servicios básicos; no se registra material cultural, el suelo es arenoso. Cerca de dicha actividad se encuentra una máquina excavadora limpiando los micropilotes.</p> <p>Dentro de la estación personal de Ecuaferrals continúa descabezando pilotes, no se registran excavaciones.</p> <p>El parterre de la av. Naciones Unidas se encuentra ya habilitado y la gente transita libremente por el lugar.</p> <p>Dentro del túnel, en la contrabóveda no se registran excavaciones.</p>

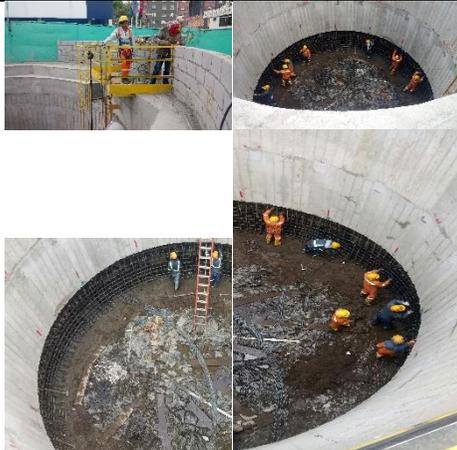
PV13, Iñaquito	José Luis Ortega	Personal de Ecuaferrals y CL1 arman el hierro dentro del pozo a una profundidad de 750cmts para construir el tercer anillo de hormigón, de momento no se registran excavaciones. Dos trabajadores de CL1 sueldan la escalera de ingreso al pozo.

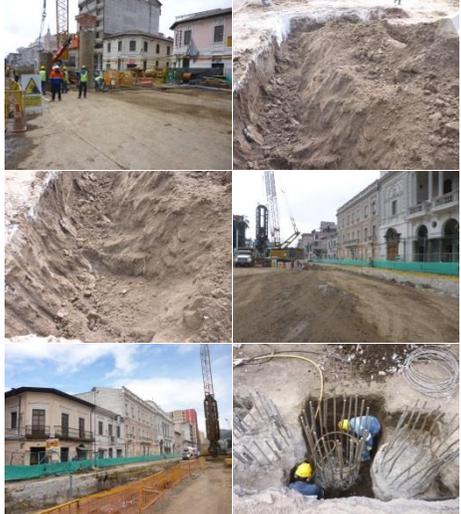
<p align="center">Limpieza manual de pilotes</p>
		Estación San Francisco	Benito Domínguez	<p>Se realizan trabajos de picado de pilotes en la parte sur de la estación, hasta el momento no se registran evidencias de material arqueológico o histórico. En la parte norte se realizan trabajos de remoción de suelo excavado anteriormente.</p>

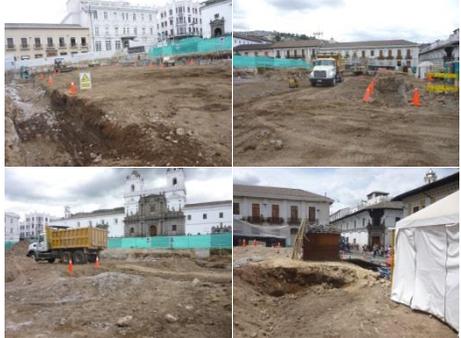
<p align="center">Estación sin más remoción de suelos</p>

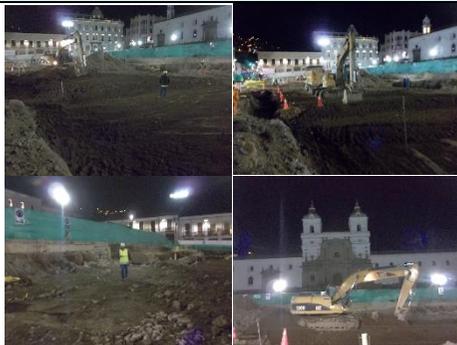
FECHA	MONITOR	FRENTE	RESPONSABLE	ACTIVIDADES	MEDIOS DE VERIFICACIÓN
	Manuel Yagual	Estación San Francisco	José Acaro	Se procede al replanteamiento de suelo y revisión de cota y extracción del suelo con una excavadora en las coordenadas .N997576/E776620, N9975566/E776636 N9975590/E776634 N9975586/E776650. No se encontró material cultural.

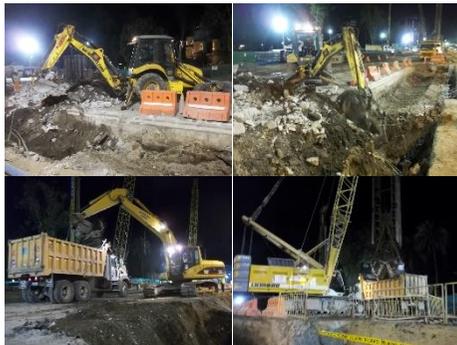
Robert Sánchez	Estación la Alameda (Turno nocturno)	Joaquín Navafriás	<p>Excavadora se encuentra en el lado sureste se encuentra realizando excavación, desalojo. No hay evidencia cultural. Coordenadas: inicio N9976185/E0778126. Final N9976160/E0778071.</p> <p>Apantalladora se encuentra realizando excavación, desalojo en lado noreste. No hay evidencia cultural. Coordenadas: N9976190/E0778122.</p> <p>Gallineta se encuentra realizando excavación en el lado suroeste. No hay evidencia cultural. Coordenadas: inicio N9976146/E0778026. Final N9976140/E0778017.</p>

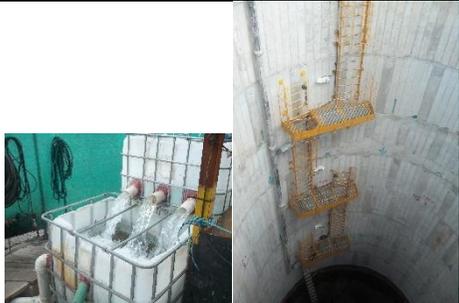
Pozo de Ventilación 11	José Luis Ortega	Las actividades en este frente de obra continúan paradas.

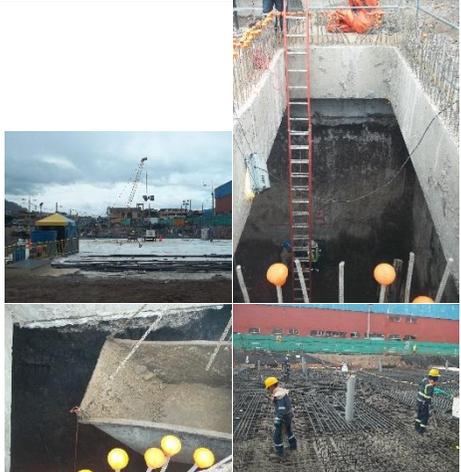
Estación El Recreo	Braulio Cabañas	<p>Se encuentran excavando bajo la primera losa pero desde las ventanas del lado sur, puesto que no han terminado toda su construcción. En el material que se extrae en canastas mediante grúa, no se observa ningún material. Se observa un suelo de textura arenosa.</p>

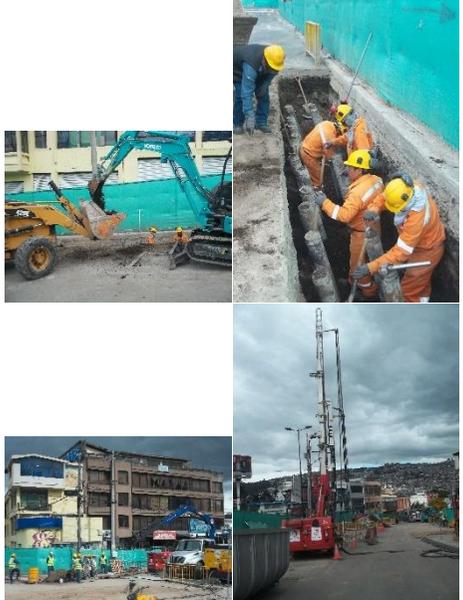
FECHA	MONITOR	FRENTES	RESPONSABLE	ACTIVIDADES	MEDIOS DE VERIFICACIÓN
		Tratamiento de suelos Avenida Rodrigo de Chávez	José Luis Romero	<p>La maquinaria Drill se continúa averiada por lo que no se perfora.            Los colaboradores de CI1 continúan picando hormigón y excavando en la misma zanja donde se ha terminado las perforaciones, para posteriormente colocar un nuevo depósito de concreto.            No se registran material cultural.</p>

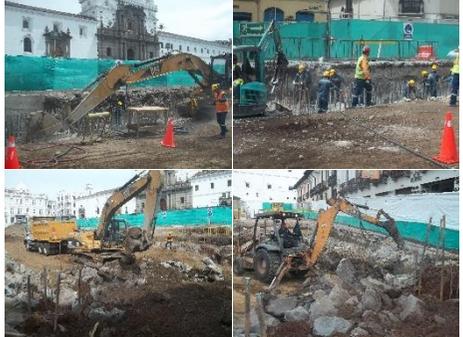
Estación San Francisco	Benito Domínguez	<p>Las labores continúan en descabezar pilotes; de donde se extrae ripio y hormigón.            La excavadora de la empresa Váscones desaloja material de los pilotes y de raspado de distintos puntos del frente.            No se recupera material cultural.</p>

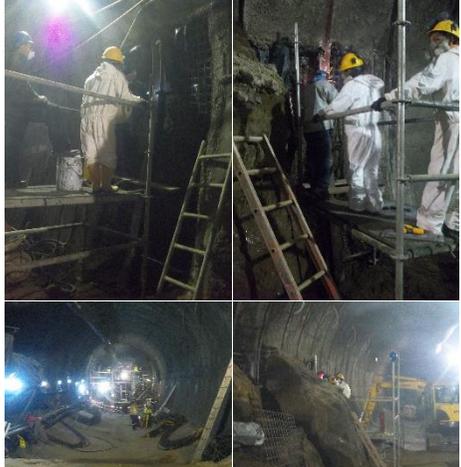
Pozo de Santa Clara	Benito Domínguez	<p>Se continúa armando hierro hacia el intercambiador 24 de Mayo. En el túnel hacia la estación San Francisco se están soldando las cerchas, previo el lanzamiento de hormigón. No se dan remociones de suelo.</p>

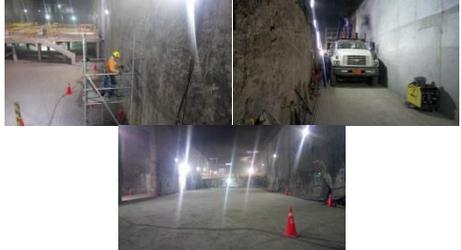
Ammy Mejía	Campamento Jipijapa	José Antonio Ríos	<p>Personal de Ecuaferrals continúan armando, encofrando y soldando el muro forro en la rampa de acceso dentro del túnel, no se registran excavaciones. Personal de CL1 limpia el exceso de hormigón de las pantallas.</p>

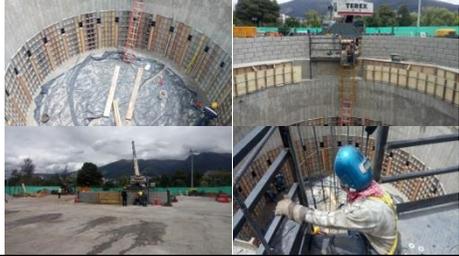
PV 12, La Carolina	Ricardo Rosales	Personal de Ecuaferrals encofra el armado de hierro a una profundidad de 550cmts para la construcción del segundo anillo de hormigón. Terminan de colocar la escalera de ingreso al pozo. No se registran excavaciones el día de hoy.

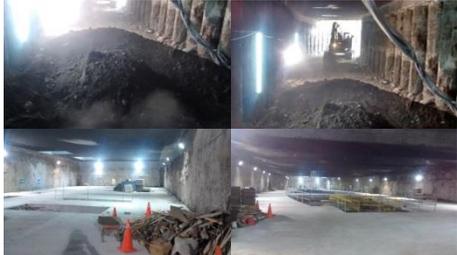
Daniel Proaño	Estación El Ejido	José Ríos	Ha iniciado el proceso de excavación en la plataforma de vaciado para la segunda loza, hasta el momento no se registra evidencia de material arqueológico o histórico. Se puede ver que se trata de un suelo limoso arenoso, con muy baja presencia de clastos mezclado con piedras coco posiblemente colocadas para la construcción de la primera loza. La excavación inicia a partir de los 10mbs. En el resto de la estación no se registra ninguna otra remoción de suelos.

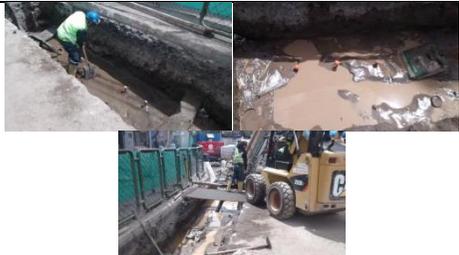
Colocación de tubería de metal

Estación sin más remoción de suelos
		Estación Gran Colombia	Joaquín Navafriás	Se realizan trabajos de colocación de tuberías metálicas, no hay ninguna remoción de suelos pero se realiza limpieza, el suelo de la zanja abierta en la mitad ya ha sido removido en varias ocasiones.

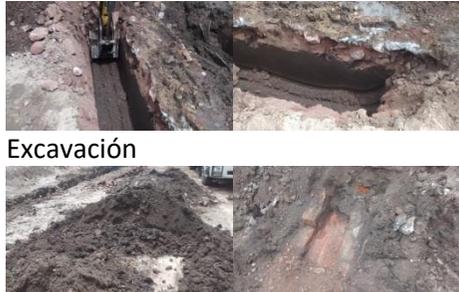
<p>Excavación parte centro-oeste</p>

FECHA	MONITOR	FRENTES	RESPONSABLE	ACTIVIDADES	MEDIOS DE VERIFICACIÓN
				<p>de material arqueológico o histórico. También se realiza excavación en la parte centro-este, en la cual se realiza excavación con excavadora pequeña para limpieza de pilotes, no se registra ninguna evidencia de material arqueológico o histórico, se retira el relleno de piedras coco y parte del D1 que corresponde a un suelo de tonalidad café oscuro casi sin presencia de clastos, limoso. Se excava hasta 1mbs de profundidad, suelo no adherente y no plástico. En la excavación de la parte centro-oeste se registra un canal de ladrillo moderno que posee mortero moderno mezclado con hormigón en las hendiduras de los ladrillos. Se ubica en la coordenada UTM (N9976184/E0778116), la estructura avanza en sentido norte-sur.</p>

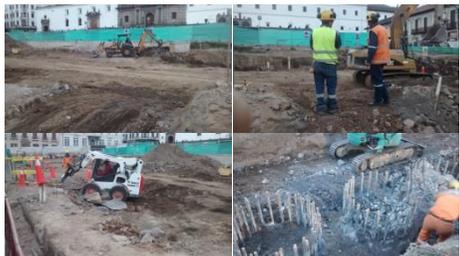
<p>Excavación</p>
		Estación San Francisco	Benito Domínguez	<p>Se realizan actividades de picado de pilotes en la parte “este”, sur de la estación y la parte norte de la estación, hasta el momento no se registran evidencias de material arqueológico o histórico. En la parte norte se realiza la remoción de suelo excavado anteriormente.</p>

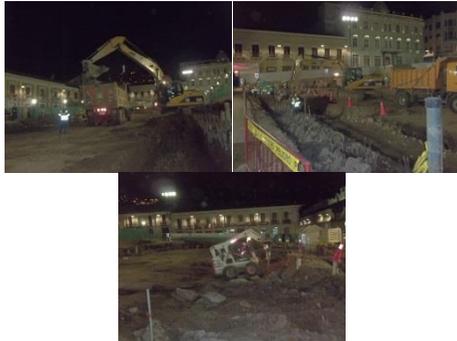
<p align="center">Picado de pilotes</p>
	Manuel Yagual	Estación San Francisco (turno nocturno)	José Acaro	<p>Se continúa con el replanteamiento de suelo y revisión de cota y extracción del suelo con una excavadora en las coordenadas. N9975580/E776626, N9975584/E776624 N9975607/E776652 N9975608/E776651.</p> <p>Se continua con la perforación de pilotes en las coordenadas: N9975550/E776630, N9975554/E776627 N9975537/E776611 N9975528/E776616</p> <p>No se encontró material cultural.</p>

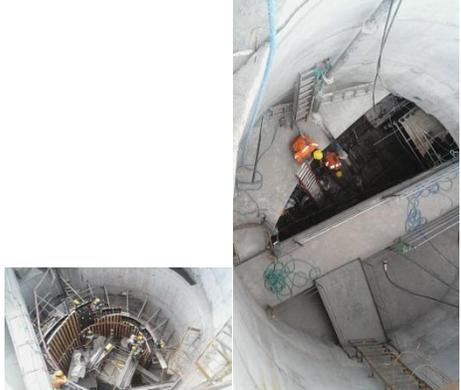
FECHA	MONITOR	FRENTE	RESPONSABLE	ACTIVIDADES	MEDIOS DE VERIFICACIÓN
		Sector Pozos Río Grande	Ibón García	<p>POZO RG3 B. Continúan con los trabajos de armado de varilla y encofrados al interior del pozo, coordenadas ubicación N9970918/E0774273.</p> <p>POZO RG5. Realizan trabajos de limpieza del pozo para continuar con el armado de varilla, coordenadas de ubicación, N9970906 E0774443.</p>

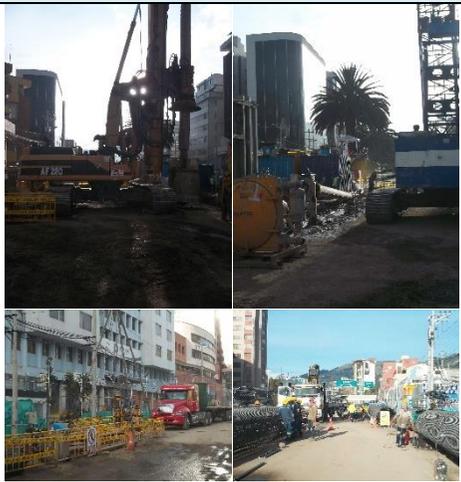
FECHA	MONITOR	FRENTES	RESPONSABLE	ACTIVIDADES	MEDIOS DE VERIFICACIÓN
		Estación La Pradera	Pedro Aragundi	<p>Elicrom continúa el saneamiento del suelo                      La empresa FORTO Constructores continúa realizando actividades para culminar el cambio de servicios afectados.                      Terratest retoma la perforación de pilotes.                      El personal de Itek continúa armando de hierro para los pilotes.</p>

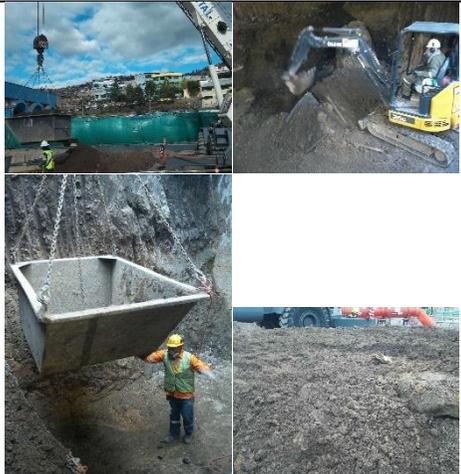
Estación El Recreo	Braulio Cabañas	<p>Se han colocado las escaleras para acceder al área de excavación, donde no se observan hallazgos arqueológicos.                      En los perfiles se observan distintos depósitos, pero en su parte más baja es suelo arenoso.</p>

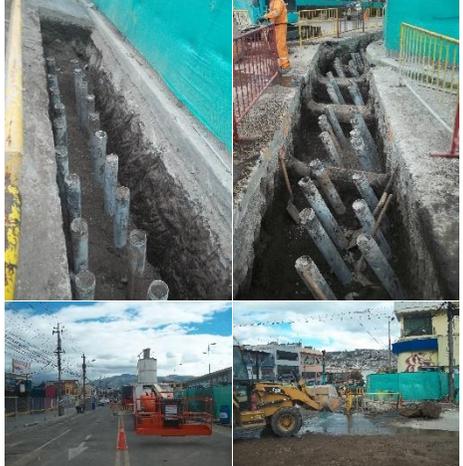
Tratamiento de suelos Avenida Rodrigo de Chávez	José Luis Romero	<p>La maquinaria Drill continúa averiada por lo que no se perfora. Los colaboradores de CI1 se dedican a preparar la zanja. No se registran material cultural.</p>

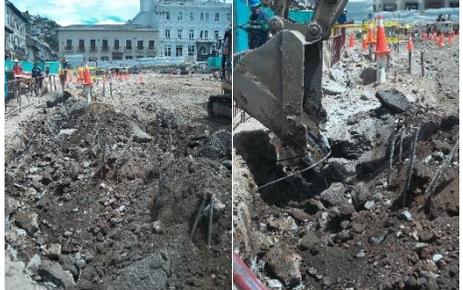
Estación San Francisco	Benito Domínguez	<p>Las labores continúan en descabezar pilotes; de donde se extrae ripio y hormigón. La excavadora de la empresa Váscones excava una zanja junto a los pilotes del lado Este, donde únicamente se observa una caja de concreto por donde pasaban los cables telefónicos. No se recupera material cultural.</p>

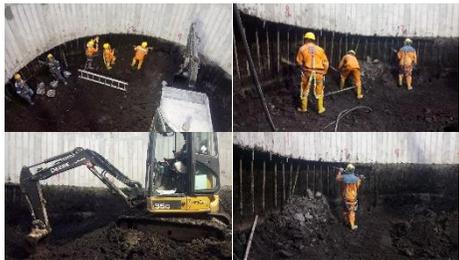
PV13, Iñaquito	José Luis Ortega	Una máquina excavadora remueve 160cmbs del tercer anillo para construir el cuarto anillo de hormigón, en total la excavación ha avanzado 910cmbs; por la noche se terminará de excavar los 40cm restantes. El suelo es limo arcilloso y se divisa filtración de agua en las paredes de este depósito por lo que ya se está instalando una bomba de drenaje, a 100cmbs se registra una franja de arena; no hay material cultural en medio de la remoción de suelos. Persona del CL1 perfila las paredes del pozo y dos trabajadores de Ecuaferrals sellan los espacios del tercer anillo por medio de los cuales se colocó el hormigón.

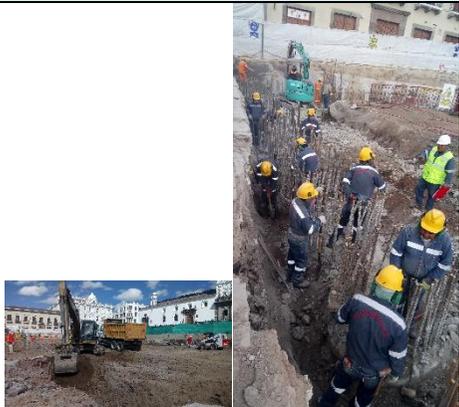
FECHA	MONITOR	FRENTE	RESPONSABLE	ACTIVIDADES	MEDIOS DE VERIFICACIÓN
		San Francisco	Benito Domínguez	Una máquina excavadora remueve 70cmbs para descubrir los pilotes que se encuentran cerca de la calle Benalcázar, trabaja en coordenadas: N9975588/E776650; el suelo es relleno, no se registra material arqueológico, tampoco histórico. Personal de Ecuaferrals continúa picando el hormigón de los pilotes.

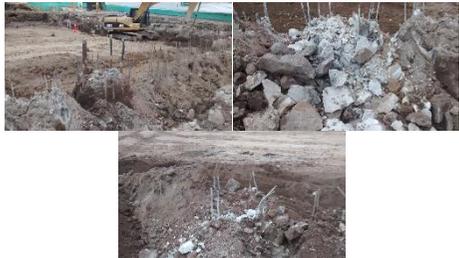
Suelo extraído excavación manual
		Estación San Francisco	Benito Domínguez	Se realizan actividades de remoción de suelo excavado anteriormente hasta el momento no se registra evidencia de material arqueológico o histórico. Tampoco evidencia de estructuras arquitectónicas. Además, se realizan actividades de picado de pilotes. No se registra ninguna evidencia de material arqueológico en el picado de pilotes ya que se excava también un poco en los alrededores de los mismos.

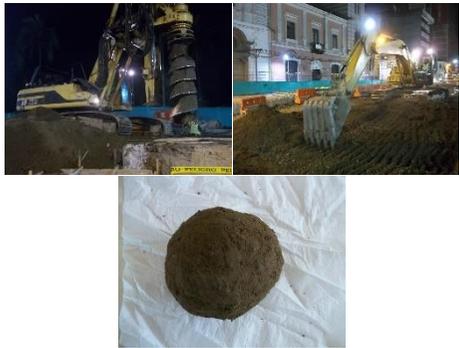
Robert Sánchez	Estación la Alameda (turno nocturno)	Joaquín Navafrías	Pilotadora se encuentra realizando perforación en lado Noreste. Se recupera una bola de escarabajo, tierra fuera de la perforación en coordenadas: N9976188/E0778122. Procedencia 376". Continua excavadora en el lado suroeste se realizando excavación. No hay evidencia cultural. Coordenadas: inicio N9976174/E0778092. Final N9976170/E0778045.

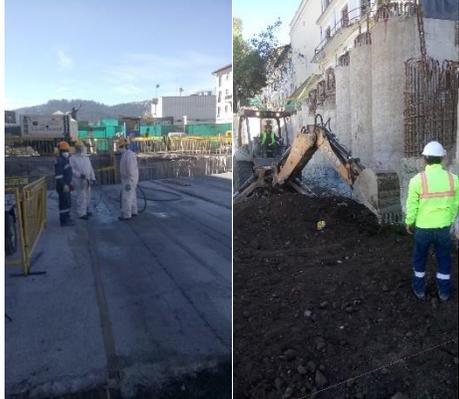
<b>Jueves 10-08-2017</b>	Valeria Suárez	Intercambiador 24 de mayo	Benito Domínguez	La retroexcavadora remueve 20cm de profundidad en el lado norte del frente, de donde se retiró el replantillo por modificación de cotas. En este suelo no se observa material arqueológico o paleontológico. A su vez se encuentran realizando actividades complementarias previo el armado de hierro de la losa.

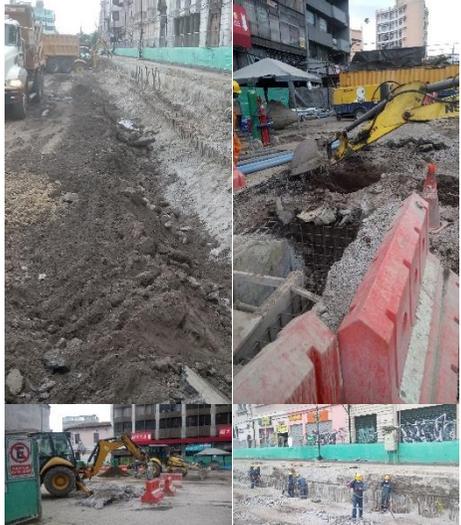
FECHA	MONITOR	FRENTES	RESPONSABLE	ACTIVIDADES	MEDIOS DE VERIFICACIÓN
		Estación La Alameda	Joaquín Navasfría	<p>Terratest se encuentra perforando pilotes. Ecuaferrallas se encuentra descabezando pilotes desde el lado norte de la estación. El material que se carga en las volquetas es parte de lo que descabezan pilotes y levantamiento de asfalto en partes específicas del sur de la estación.</p>

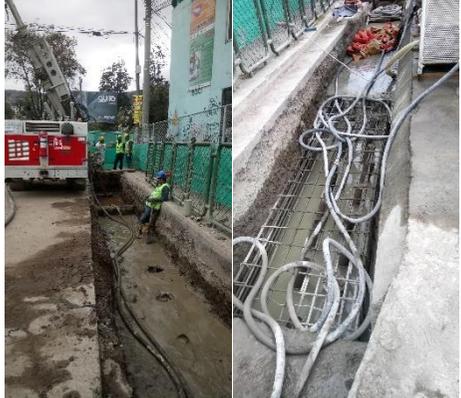
Gran Colombia (Jet Grouting)	Santiago Mora	<p>Se encuentran perforando los últimos micropilotes de sostenimiento, se comenta que la última zanja excavada fue la semana anterior y que se terminan estas perforaciones el día de hoy. Por ello, se dice que entre martes y miércoles de la próxima semana se excavará la zanja de 100cm de profundidad para colocar hormigón y finalizar los trabajos de la Gran Colombia.</p>

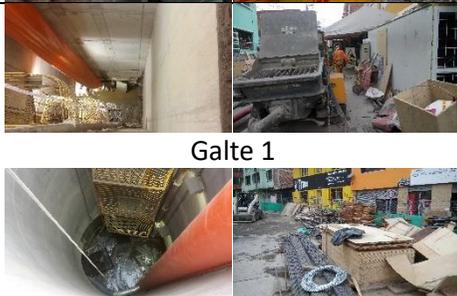
Colector Galte	Benito Domínguez	<p>En el cerramiento de Galte 1 se preparan para hormigonar un tramo del túnel. En el cerramiento de Galte 2 continúan excavaciones de túnel hacia ambos lados y no se recupera material cultural.</p>

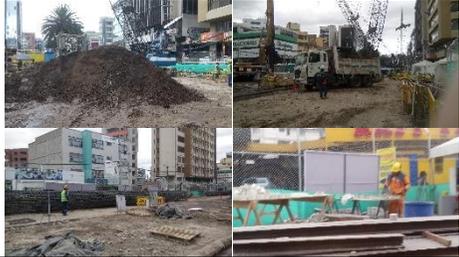
Estación La Pradera	Pedro Aragundi	El personal de Itek realiza la soldadura de las armaduras. Terratest continúa la perforación de pilotes. No se realizan remociones superficiales. No se registra material cultural.

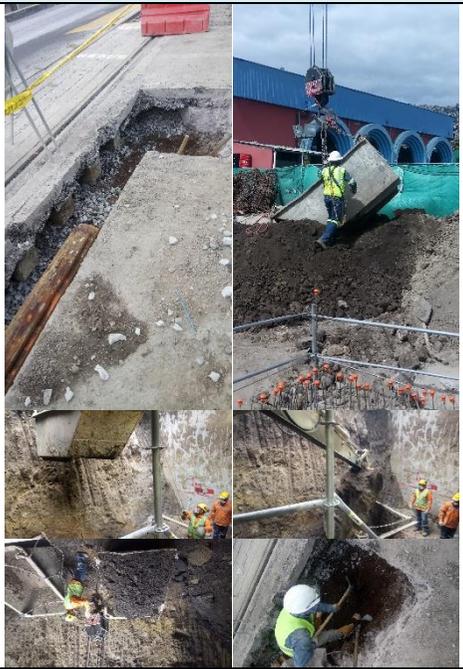
FECHA	MONITOR	FRENTES	RESPONSABLE	ACTIVIDADES	MEDIOS DE VERIFICACIÓN
		Estación El Recreo	Braulio Cabañas	<p>Se continúa excavando bajo la primera losa en el lado sur de la estación, las características de los depósitos se mantienen y no se observa material cultural.</p> <p>Se encuentran armando hierro en la parte norte de la estación.</p> <p>Asimismo, la subcontratista Andesa se encuentra excavando una zanja de 240cm de longitud por 100cm de profundidad para el cambio de tubería de agua potable. Esto ocurre en la esquina de las calles Rafael Arteta y Carrión. Únicamente se observa asfalto y relleno de piedra.</p>

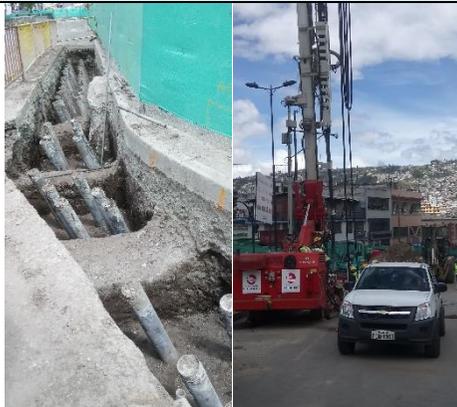
FECHA	MONITOR	FRENTE	RESPONSABLE	ACTIVIDADES	MEDIOS DE VERIFICACIÓN
		Tratamiento de suelos Avenida Rodrigo de Chávez	José Luis Romero	La maquinaria Drill continúa averiada por lo que no se perfora. Los colaboradores de CI1 esperan que topografía de las cotas para colocar el replantillo en la zanja. No se dan nuevas remociones de suelo.

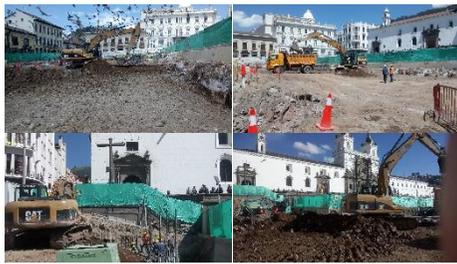
Estación San Francisco	Benito Domínguez	Las labores continúan en descabezar pilotes frente a Casa Gangotena, de donde se extrae hormigón en bloques. La excavadora de la empresa Váscones se mueve por diversos puntos de la estación, cargando las volquetas con el material que sale del descabece de pilotes y hace un raspado superficial en el centro de la estación. No se recupera material cultural.

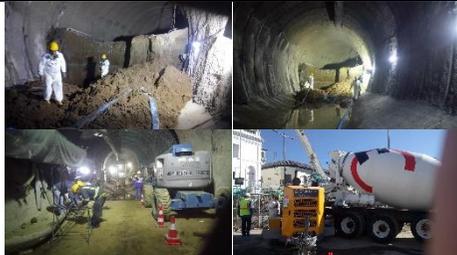
Pozo de Santa Clara	Benito Domínguez	Se hormigo hacia el intercambiador 24 de Mayo. Puesto que en el turno nocturno se ha terminado de excavar las patas de los anillos que unen la galería con el túnel hacia San Francisco, se preparan para retoman la excavación de los anillos faltantes hacia el

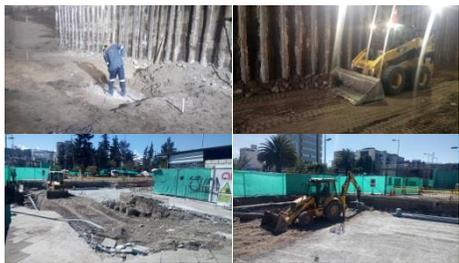
Iñaquito	Juan José Cascales	Dentro del ingreso #2 a la estación Iñaquito bajo la losa personal de CL1 pica y perfora la caja de hormigón de servicios básicos que se encuentra fuera de servicio para retirar del lugar la misma y colocar una nueva tubería, de momento no se registran excavaciones; así mismo, una máquina pequeña retira los escombros y tierra acumulada dentro del ingreso para que la excavadora grande los saque del lugar y cargue en las volquetas. Dentro de la estación una máquina pica el hormigón de los pilotes, no se registran
