# Informe de avance del Monitoreo Arqueológico de la Línea 1 del Metro de Quito.

Julio 21 - agosto 20 de 2017

Amelia Sánchez Mosquera

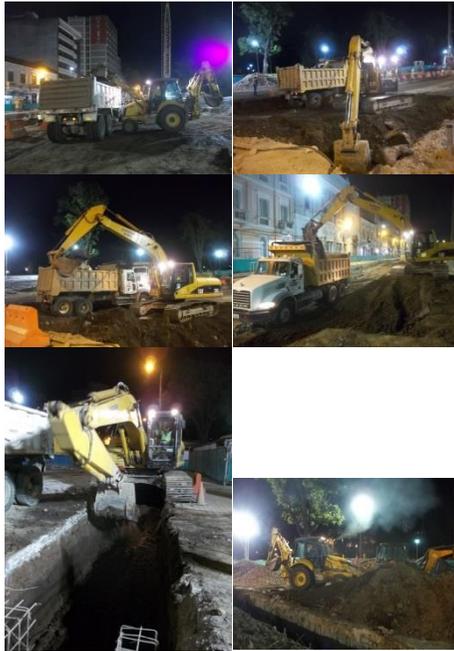
Robert Sánchez	Estación la Alameda (turno nocturno)	Joaquín Navafrías	<p>Hoy se encuentra excavadora trabajado, en tres lugares diferentes.</p> <p>1ro) se encuentra en el lado Suroeste realizando excavación, desalojo. En coordenadas: inicio N9976164/E0778064. Final N9976158/E0778042. No hay evidencia cultural</p> <p>2do) se encuentra en el lado Sureste realizando desalojo de material acopiado. En coordenadas: N9976184/E0778121. No hay evidencia cultural.</p> <p>3ro) se encuentra en el lado Sur realizando excavación de zanja para muros guía, desalojo. En coordenadas: inicio N9976123/E0777991. Final N9976127/E0777989. No hay evidencia cultural.</p> <p>Gallineta se encuentra realizando desalojo de</p>

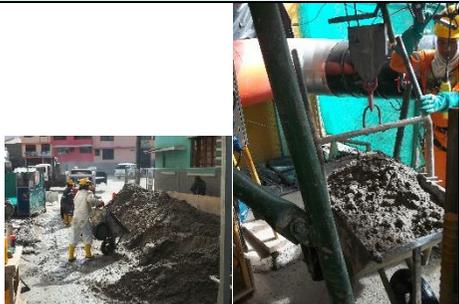
FECHA	MONITOR	FRENTE	RESPONSABLE	ACTIVIDADES	MEDIOS DE VERIFICACIÓN
		Colector Galte	Benito Domínguez	En los dos cerramientos de Galte se encuentran excavando, en ninguno se observa material cultural. Cabe señalar que en pozo del cerramiento 1 el material es únicamente arena.

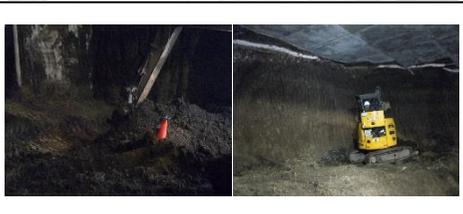
Estación El Recreo	Braulio Cabañas	<p>En cuanto a remociones, únicamente se continúa bajo la primera losa desde el lado Sur. No se observa material cultural o rasgos arqueológicos.</p>

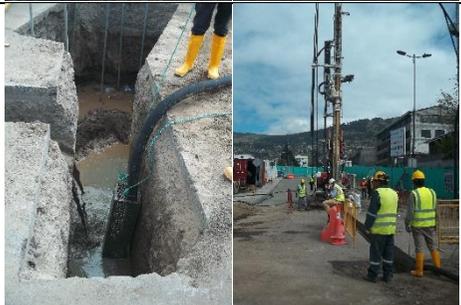
Tratamiento de suelos Avenida Rodrigo de Chávez	José Luis Romero	<p>La maquinaria Drill retoma sus perforaciones en el punto de coordenadas N9973554/E775654; es decir, en una de las zanjas excavadas con anterioridad. Los colaboradores de CL1 hormigonan la zanja donde se terminó de hacer los micropilotes. No se dan nuevas remociones de suelo.</p>

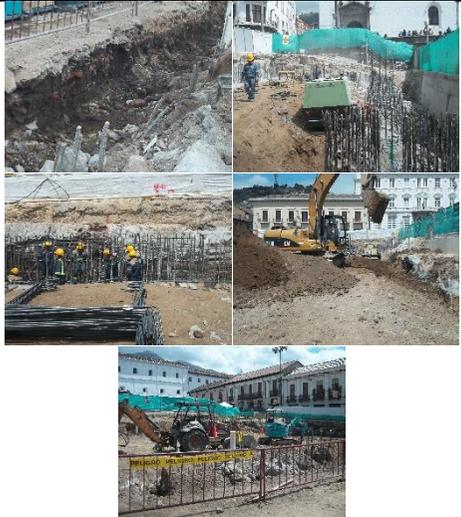
Estación San Francisco	Benito Domínguez	<p>Se inicia armado de hierro frente a Casa Gangotena; es decir, en la calle Bolívar. La excavadora de la empresa Váscones se mueve por diversos puntos de la estación, cargando las volquetas con el material que sale del descabece de pilotes y hace un raspado superficial en el centro de la estación. Asimismo remueve una zanja junto a los pilotes del lado Oeste desde el punto de coordenadas N9975578/E776653. No se recupera material cultural.</p>

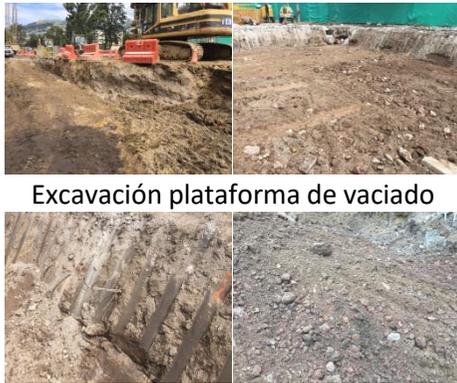
<p>Excavación plataforma de vaciado</p> <p>Suelo excavado</p>

<p>Estación sin remoción de suelos</p>
		Estación La Alameda	Joaquín Navafriás	Se realiza excavación en la parte central de la estación en la parte Oeste en la plataforma de vaciado, hasta el momento no se registra ninguna evidencia de material arqueológico o histórico. Se puede ver que se trata de un suelo de relleno con presencia de arena y arcilla, se excava en la coordenada UTM (N9976188/E0778117). También se ha excavado en la parte centro-este en la coordenada UTM (N9976208/E0778148), no se registra ninguna evidencia de material arqueológico o histórico, tampoco evidencia de estructuras arquitectónicas.

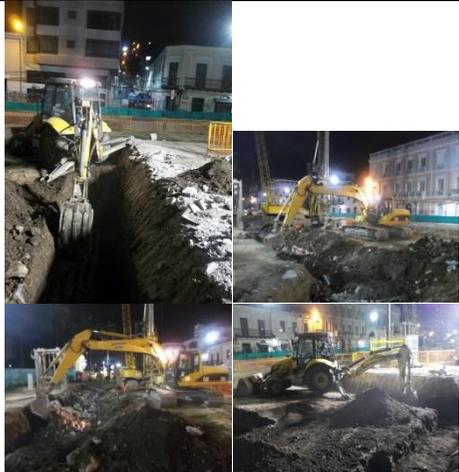
Robert Sánchez	Estación la Alameda (turno nocturno)	Joaquín Navasfrías	<p>Excavadora se encuentra realizando limpieza de pantallas en lado Noreste. En coordenadas: inicio N9976185/E0778081. Final N9976191/E0778095. No hay evidencia cultural.</p> <p>Gallineta se encuentra realizando excavación de zanja para muros guías, desalojo en el lado Noreste. En coordenadas: inicio. N9976216/E0778149. Final N9976203/E0778142. No hay evidencia cultural.</p>

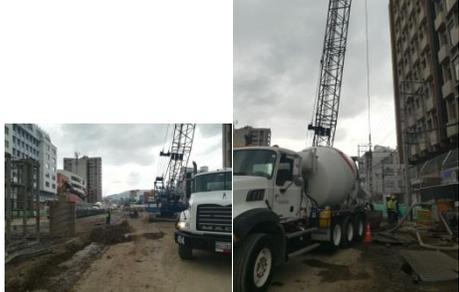
Estación La Pradera	Pedro Aragundi	El personal de Itek continúa realizando la soldadura de las armaduras. Terratest continúa la perforación de pilotes. No se dan remociones superficiales de tierra.

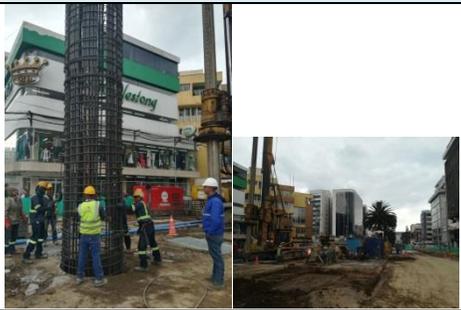
Estación El Recreo	Braulio Cabañas	Se continúa excavando bajo la primera losa, no se observan rasgos o material cultural. Continúan armado de hierro en el área de rampa de acceso.

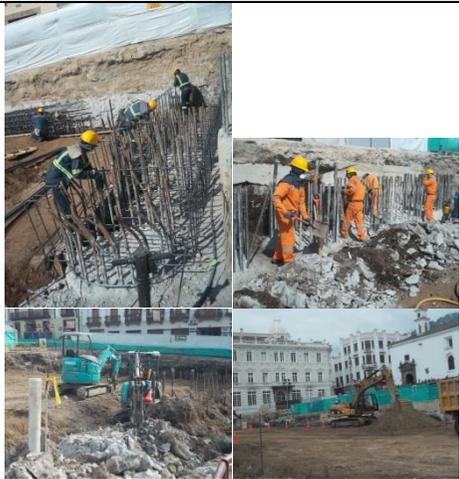
FECHA	MONITOR	FRENTE	RESPONSABLE	ACTIVIDADES	MEDIOS DE VERIFICACIÓN
		Estación San Francisco	Benito Domínguez	Se continúa armado de hierro frente a Casa Gangotena; es decir, en la calle Bolívar. La excavadora de la empresa Váscones durante las primeras horas de la mañana no realiza actividades de remoción. No se recupera material cultural.

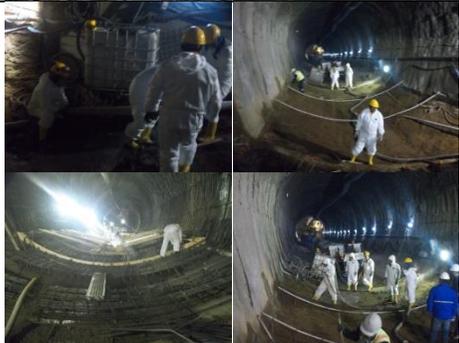
Pozo de Santa Clara	<b>Benito Domínguez.</b>	Se coloca el encofrado de madera hacia el intercambiador 24 de Mayo. Se hormigona la solera de la última parte del túnel que va hacia la estación San Francisco. No se realizan remociones de tierra.

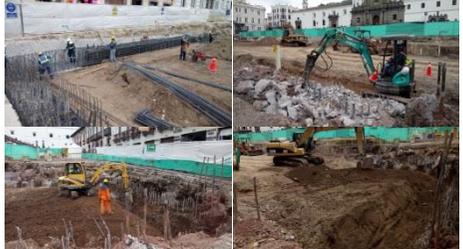
Ammy Mejía	San Francisco	Benito Domínguez	Una máquina excavadora remueve 100cmts para descubrir los pilotes en la calle Sucre, no se registra material cultural, tampoco histórico. Personal de Ecuaferrals y CL1 continúan picando y retirando el hormigón de

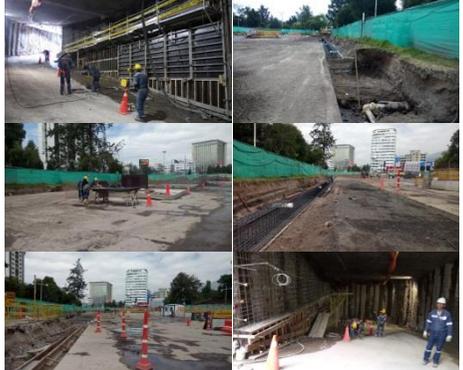
La Carolina	Ricardo Rosales	Una máquina excavadora remueve 150cmbs de suelo de relleno donde se divisa basura moderna y no se registra material cultural, trabaja en coordenadas: N9978957/E779847 para ampliar la estación y colocar material de trabajo y estructuras con relación al TBM. Dentro del túnel continúan construyendo el muro forro, en la contrabóveda no se registra mayor actividad laboral.

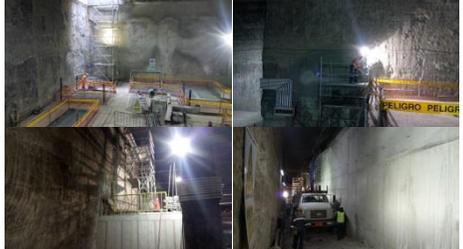
Campamento Jipijapa	José Antonio Ríos	Personal de CL1 pica y retira el exceso de hormigón de las pantallas mientras trabajadores de Ecuaferrals construyen el muro forro a lo largo de la rampa de acceso dentro del túnel, no se registran excavaciones de momento.

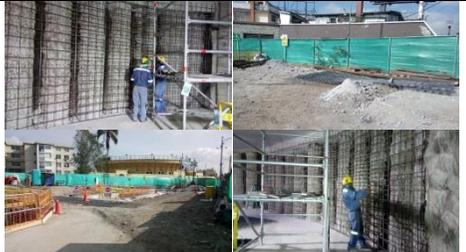
FECHA	MONITOR	FRENTES	RESPONSABLE	ACTIVIDADES	MEDIOS DE VERIFICACIÓN
		Estación Jipijapa	José Antonio Ríos	Continúan con la construcción del muro forro en los pilotes del ingreso a la estación, no se registran excavaciones.

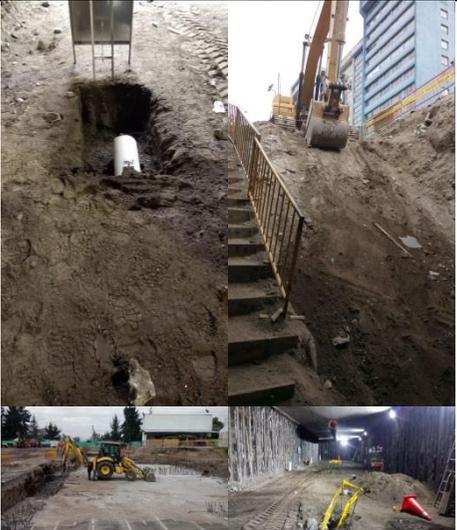
Iñaquito	Juan José Cascales	Dentro del ingreso #2 a la estación Iñaquito bajo la losa se termina de colocar las tuberías, no se registran excavaciones de momento. Dentro de la estación una máquina pica el hormigón de los pilotes para descabezar los mismos.

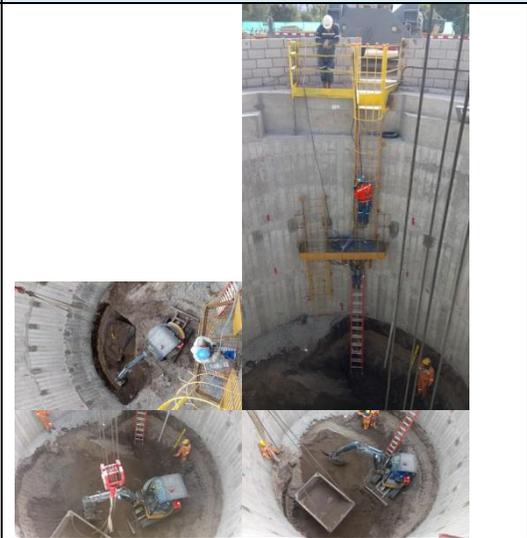
PV13, Iñaquito	José Luis Ortega	Personal de CL1 excava y perfila a una profundidad total de 1150cmbs para la construcción del quinto anillo de hormigón, no se registra material cultural; sin embargo se toma dos muestras de ceniza. Bajo el cuarto anillo de hormigón se divisa un depósito de 50cm de suelo limo que al parecer está mezclado con ceniza, a continuación un depósito de 40cm de ceniza al que se le asigna la procedencia 378 pues se procedió a tomar una muestra de suelo, mismo que se encuentra encima de un depósito de 5cm de arena, seguido de un depósito de 80cm de

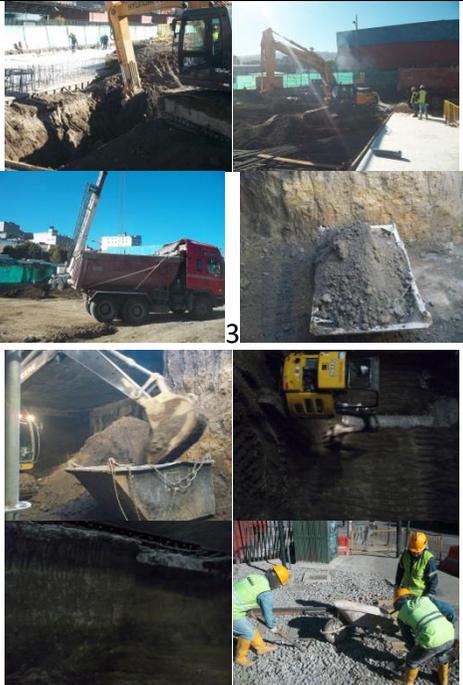
FECHA	MONITOR	FRENTES	RESPONSABLE	ACTIVIDADES	MEDIOS DE VERIFICACIÓN
		Estación El Recreo	Braulio Cabañas	<p>Se continúa excavando bajo la primera losa, no se observan rasgos o material cultural y se ha avanzado aproximadamente hasta el punto de coordenadas N9972023/E775921. Cabe señalar que se ha pasado la zona donde se registraron camellones por parte del compañero César Navas; probablemente hayan sido removidos por completo cuando se preparaba el área para la construcción de pilotes o para la primera losa.</p> <p>En el punto de coordenadas N9972055/E775948 se realiza una excavación superficial de 130cm de profundidad aproximadamente, no se observa material cultural.</p> <p>La subcontratista Andesa retira la piedra de los 600cm de largo faltantes para el cambio de tubería de agua potable.</p>

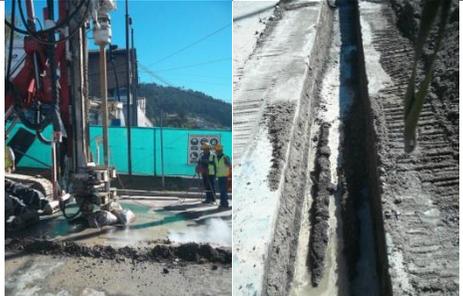
Tratamiento de suelos Avenida Rodrigo de Chávez	José Luis Romero	<p>Se ha excavado una pequeña zanja de 30cm de profundidad desde el punto de coordenadas N9973553/E775665 hasta N9973545/E775662. Únicamente se observa asfalto y preparado para el mismo.</p> <p>La maquinaria Drill perfora 100cm hacia el norte de la última intervención realizada.</p>

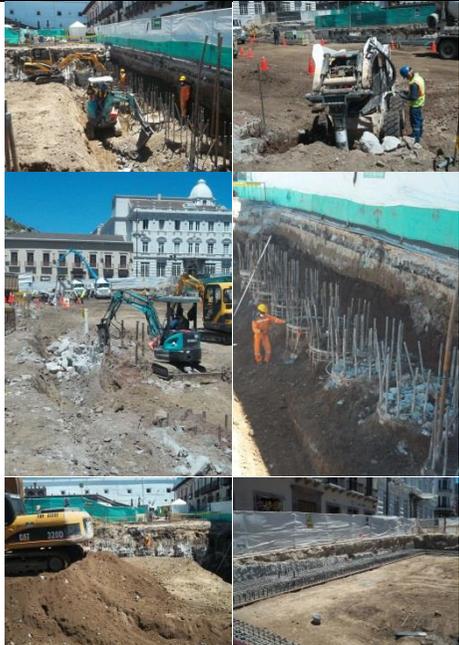
Estación San Francisco	Benito Domínguez	Se hormigona parte del muro de la calle Bolívar para la primera losa. Se descabezan los pilotes de la calle Sucre, mientras la excavadora desaloja este material en las volquetas. No se recupera material cultural.

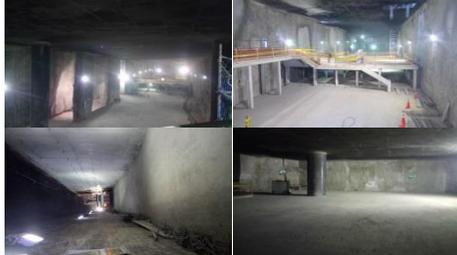
Ammy Mejía	Campamento Jipijapa	José Antonio Ríos	Personal de CL1 continúa picando y retirando el exceso de hormigón de las pantallas mientras trabajadores de Ecuaferrals construyen el muro forro a lo largo de la rampa de acceso dentro del túnel, no se registran excavaciones de momento.

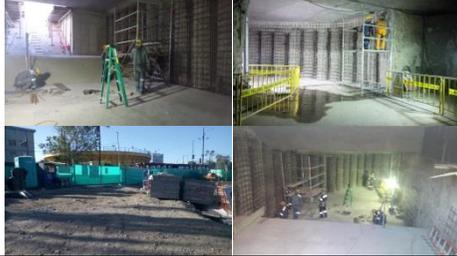
Estación Jipijapa	José Antonio Ríos	Personal de Ecuaferrals continúa armando el hierro para el muro forro, no se registran excavaciones.

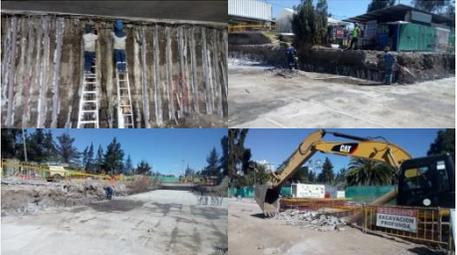
Iñaquito	Juan José Cascales	Dentro del ingreso #2 a la estación Iñaquito bajo la losa se realizan trabajos eléctricos, no se registran excavaciones de momento. La máquina excavadora pequeña se traslada a otra estación. Dentro de la estación continúan descabezando los pilotes, no se registran excavaciones.

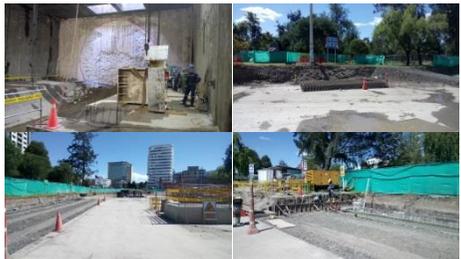
FECHA	MONITOR	FRENTES	RESPONSABLE	ACTIVIDADES	MEDIOS DE VERIFICACIÓN
		La Carolina	Ricardo Rosales	<p>Dentro del túnel continúan construyendo el muro forro, en la contrabóveda se prepararan las estructuras de acero para el paso del TBM, no se registran excavaciones.</p> <p>Fuera del túnel personal de trabajo de la estación continúa armando hierro, encofrando y arreglando el lugar donde se colocarán materiales de trabajo y estructuras relacionadas al TBM, no se registran excavaciones.</p>

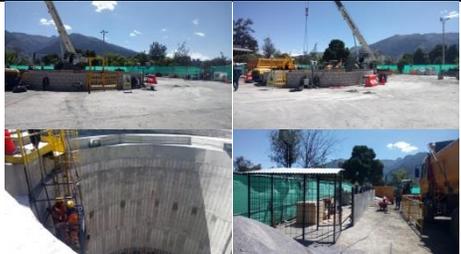
PV 12, La Carolina	Ricardo Rosales	<p>De momento funden el anillo de hormigón por lo que no se registran excavaciones dentro del pozo. Personal de CL1 retira clavos y alambres de los anillos de hormigón.</p> <p>Fuera del mismo personal de trabajo prepara los materiales para la construcción del quinto anillo de hormigón.</p>

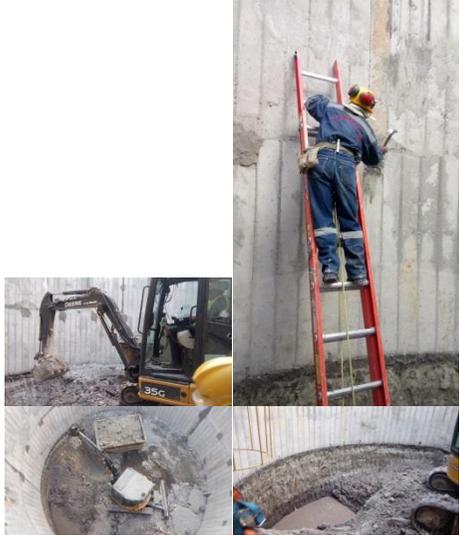
FECHA	MONITOR	FRENTE	RESPONSABLE	ACTIVIDADES	MEDIOS DE VERIFICACIÓN
		PV13, Iñaquito	José Luis Ortega	Una máquina excavadora remueve 200cmbs de suelo bajo el quinto anillo para la construcción del sexto anillo de hormigón. El depósito de ceniza que se registró en el anillo anterior, y del cual se tomó una muestra de suelo asignándonosle la procedencia 379 continúa apareciendo en esta remoción hasta una profundidad total de 1260cmbs; a continuación se registra agua y un cambio de depósito que parece ser limos arcilloso. El nivel freático aparece en gran cantidad. No se registra material cultural en esta excavación. Personal de Ecuaferrals sella las entradas por donde colocaron hormigón para el quinto anillo.

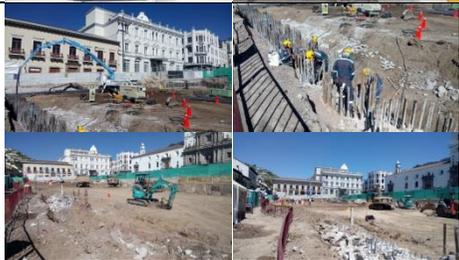
San Francisco	Benito Domínguez	De momento no se registran excavaciones en la estación. Colocan hormigón en la calle Bolívar y continúan descabezando pilotes en la calle Sucre.

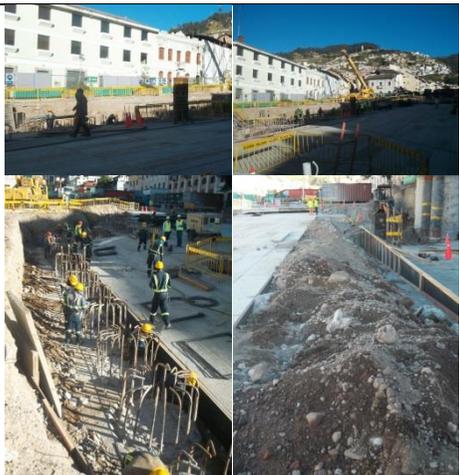
<b>Martes 15-08-2017</b>	Valeria Suárez	Intercambiador 24 de mayo	Benito Domínguez	Se tuvo que picar 30cm más de los pilotes e iniciar armado de hierro en la parte sur del frente de obra. No se dan remociones de tierra.

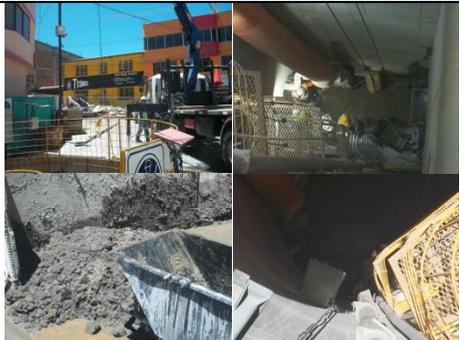
FECHA	MONITOR	FRENTE	RESPONSABLE	ACTIVIDADES	MEDIOS DE VERIFICACIÓN
		Colector Galte	Benito Domínguez	En el cerramiento de Galte 1 continua excavación, de donde se obtiene únicamente arena. En Galte 2 se está armando hierro y encofrando hacia los dos lados del túnel; por lo tanto, no se dan remociones de tierra.

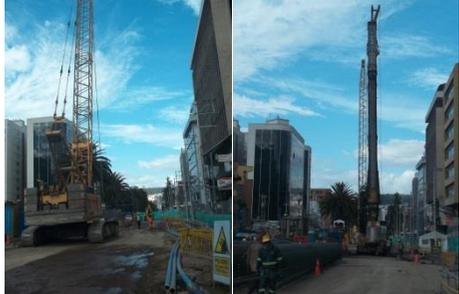
Estación La Pradera	Pedro Aragundi	El personal de Itek continúa realizando la soldadura de las armaduras. Terratest hormigona una de las perforaciones y se planea el levantamiento de una de las armaduras con la nueva grúa que ha llegado. No se dan remociones de tierra superficiales.

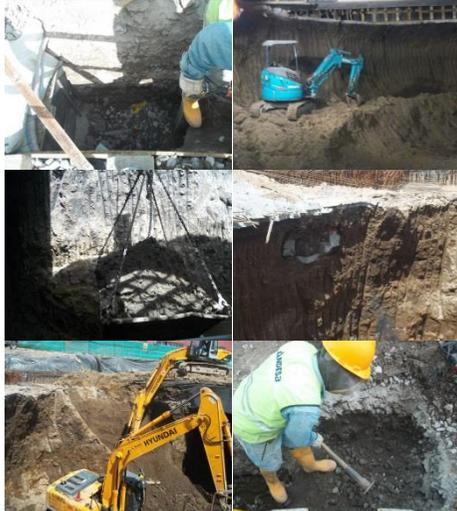
Estación El Recreo	Braulio Cabañas	<p>Se continúa excavando bajo la primera losa, no se observan rasgos o material cultural. Se mantienen en el punto de coordenadas N9972055/E775948 donde se ha avanzado hasta los 350cm de profundidad. Se planea avanzar con la excavación bajo la primera losa desde los dos lados.</p> <p>La subcontratista Andesa excava un pequeño pozo que dará paso al desvío de agua potable a realizarse el jueves.</p> <p>No se recupera material cultural.</p>

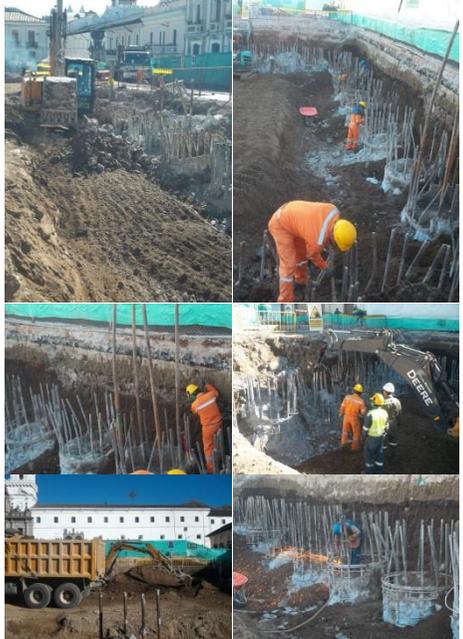
FECHA	MONITOR	FRENTES	RESPONSABLE	ACTIVIDADES	MEDIOS DE VERIFICACIÓN
		Estación San Francisco	Benito Domínguez	Se continúa descabezando pilotes en la parte sur del frente y en la calle Sucre, se priorizan estos espacios pues deben rehabilitarse las vías lo antes posible. No se recupera material cultural.

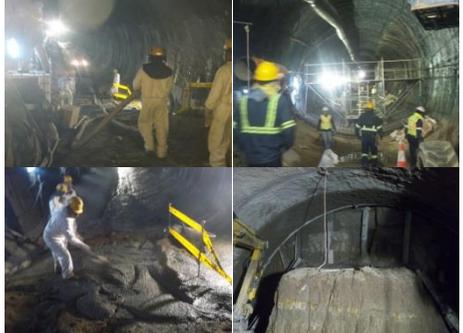
Pozo de Santa Clara	<b>Benito Domínguez.</b>	Continúan actividades hacia el intercambiador 24 de Mayo. Se lanza hormigón en la parte superior del anillo 213, se espera que frague para iniciar excavación de anillo 214. No se registra material cultural o paleontológico

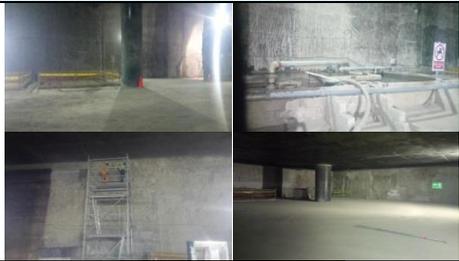
FECHA	MONITOR	FRENTE	RESPONSABLE	ACTIVIDADES	MEDIOS DE VERIFICACIÓN
	Ammy Mejía	Campamento Jipijapa	José Antonio Ríos	Ha finalizado la construcción del muro forro, personal de CL1 continúa limpiando el exceso de hormigón de las pantallas, no se registran excavaciones.

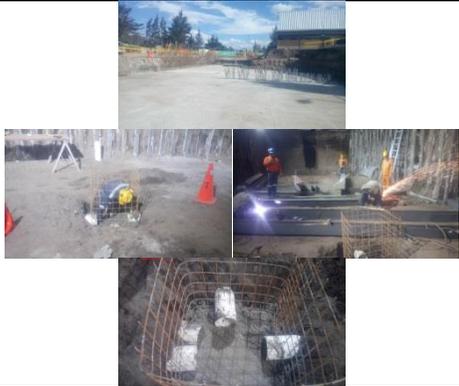
PV13, Iñaquito	José Luis Ortega	Personal de CL1 se prepara para hormigonar el replantillo del sexto anillo de hormigón, la excavación finalizó en la mañana a una profundidad de 1350cmts, se drena constantemente el agua debido al nivel freático. No se registra material cultural.

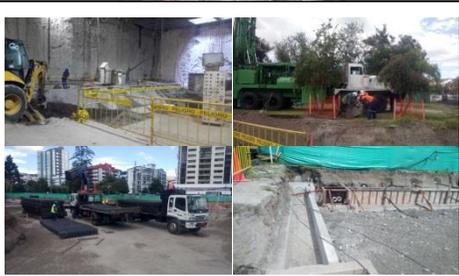
La Carolina	Ricardo Rosales	Dentro del túnel continúan encofrando el muro forro, no se registran excavaciones. En la contrabóveda colocan tierra y la remueven para poder retirar el agua estancada con mayor facilidad (debido al nivel freático). Fuera del túnel preparan el terreno para los trabajos relacionados al TBM, se divisan varios materiales de trabajo en medio de la estación.

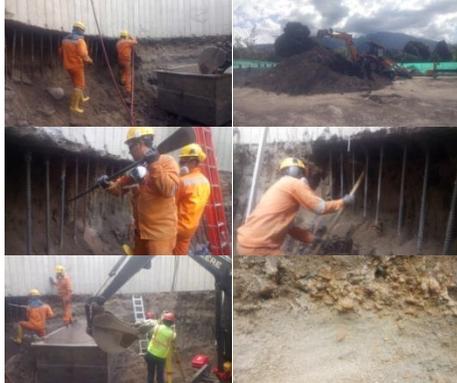
FECHA	MONITOR	FRENTE	RESPONSABLE	ACTIVIDADES	MEDIOS DE VERIFICACIÓN
		PV 12, La Carolina	Ricardo Rosales	Una máquina excavadora remueve 200cm de suelo bajo la cuarta losa de hormigón para llegar a una profundidad total de 1150cmbs. A 1050cmbs se divide un depósito de arena con pequeños guijarros, a continuación un depósito limo arcilloso. No se registra material cultural. Los topógrafos marcan las cotas en el pozo mientras personal del CL1 perfila las paredes del mismo.

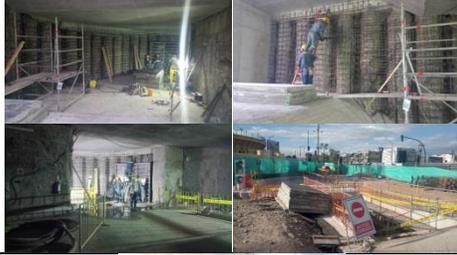
Estación Jipijapa	José Antonio Ríos	Personal de Ecuaferrals arma el hierro y encofra una parte del mismo para la construcción del muro forro.

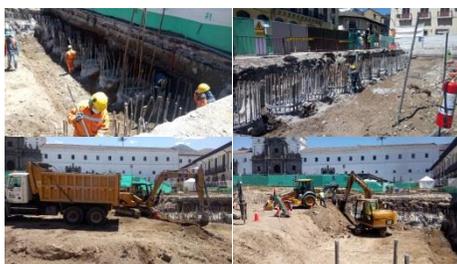
San Francisco	Benito Domínguez	Una máquina excavadora remueve tierra para descubrir pilotes en la calle Sucre, tierra que acumula y luego la carga a las volquetas, no se registra material cultural, tampoco histórico. Personal de CL1 y Ecuaferrals junto a maquinaria perforan y pican el hormigón de los pilotes.

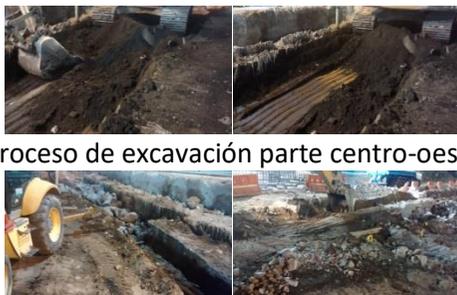
Daniel Proaño	Estación La Alameda (turno nocturno)	Joaquín Navafrías	Se realiza excavación en la parte centro-oeste de la estación, hasta el momento no se registran evidencias de material arqueológico o histórico, tampoco evidencias de estructuras arquitectónicas. Se excava en la coordenada UTM (N9976178/E0778057), se excava a 1,20mbs de profundidad, el suelo corresponde al D1, suelo limoso-arenoso con mediana presencia de clastos, no se ven fragmentos de

<p>Proceso de excavación parte centro-oeste</p>

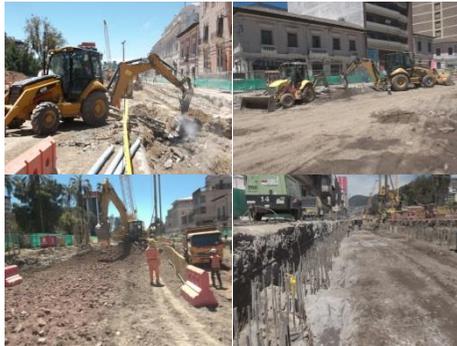
<p>Limpieza alrededor de pilotes</p>
	Manuel Yagual	Estación La Alameda	Rodrigo Tituaña	<p>Se continúa con la extracción de suelo en las coordenadas: N9976161/E778080 N9976160/E778081 N9976141/E778007, N9976137/E77811.y se continúa con la perforación y excavación en los ejes de pilotes en las coordenadas: N9976178/E778077 N9976190/E778078 N9976199/E778110 N9976190/E778116 No se encontró material cultural.</p>

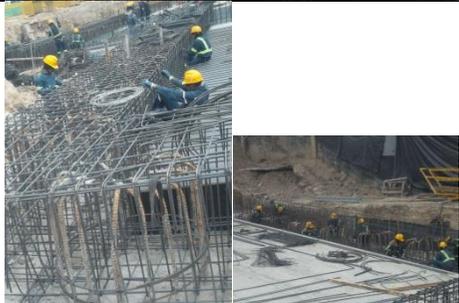
<b>Miércoles 16-08-2017</b>	Valeria Suarez	Intercambiador 24 de mayo	Benito Domínguez	Se continúa el armado de hierro para la losa superficial.

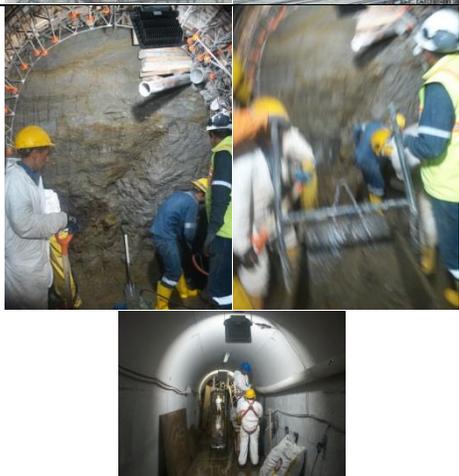
Colector Galte	Benito Domínguez	En el cerramiento de Galte 1 continúan excavación, de donde se obtiene únicamente arena, aunque en la base se observan cantos rodados mezclados con arena. En Galte 2 se desencofra y se espera retomar excavaciones en la tarde.

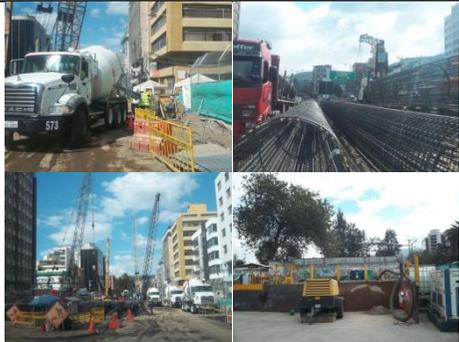
Pozo de Ventilación 11	José Luis Ortega	No se registran actividades en este frente de obra.	
		Estación La Pradera	Pedro Aragundi	El personal de Itek continúa realizando la soldadura de las armaduras. Terratest hormigona una de las perforaciones, se continúan con la perforación de pilotes. No se dan remociones de tierra superficiales.

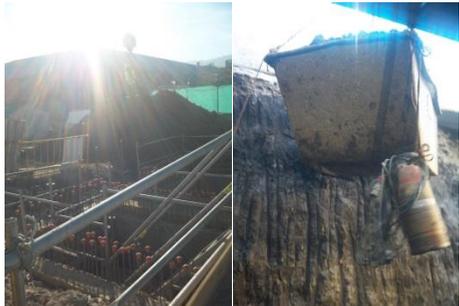
Estación El Recreo	Braulio Cabañas	Se continúa excavando bajo la primera losa del lado Sur, no se observan rasgos o material cultural. Cabe señalar que de este lado se encuentran las máquinas de Renthel. Se mantienen en el punto de coordenadas N9972055/E775948 donde se han profundizado alrededor de 450cm, es decir la altura para la construcción de la segunda losa. En esta zona norte, se encuentran excavando la empresa Vascones Paredes. Además, no se puede acceder en este espacio por no haber

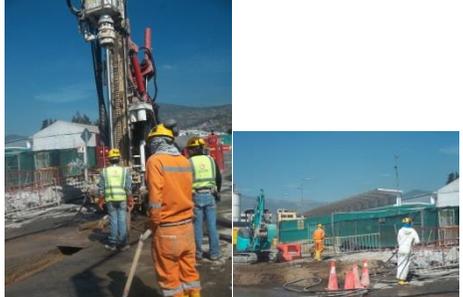
Tratamiento de suelos Avenida Rodrigo de Chávez	José Luis Romero	La maquinaria Drill perfora cerca del punto de coordenadas registrado el día de ayer. No se dan nuevas remociones de tierra, únicamente se levanta el concreto de la vereda para liberar espacio para una nueva zanja donde se perforará.

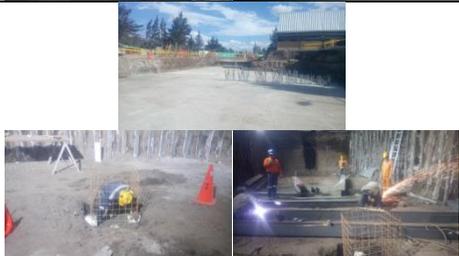
PV13, Iñaquito	José Luis Ortega	Personal de CL1 se prepara para hormigonar el replantillo del sexto anillo de hormigón, la excavación finalizó en la mañana a una profundidad de 1350cmbs, se drena constantemente el agua debido al nivel freático. No se registra material cultural.

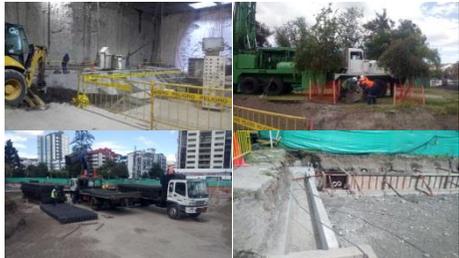
La Carolina	Ricardo Rosales	Dentro del túnel continúan encofrando el muro forro, no se registran excavaciones. En la contrabóveda colocan tierra y la remueven para poder retirar el agua estancada con mayor facilidad (debido al nivel freático). Fuera del túnel preparan el terreno para los trabajos relacionados al TBM, se divisan varios materiales de trabajo en medio de la estación.

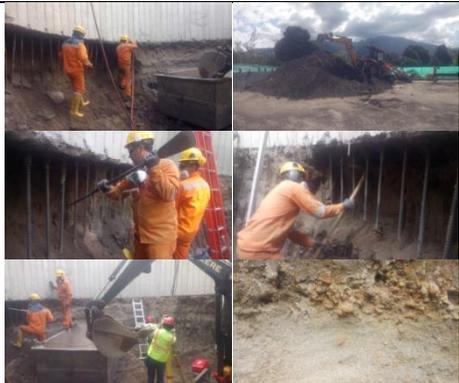
PV 12, La Carolina	Ricardo Rosales	Una máquina excavadora remueve 200cm de suelo bajo la cuarta losa de hormigón para llegar a una profundidad total de 1150cmbs. A 1050cmbs se divisa un depósito de arena con pequeños guijarros, a continuación un depósito limo arcilloso. No se registra material cultural. Los topógrafos marcan las cotas en el pozo mientras personal del CL1 perfila las paredes del mismo.

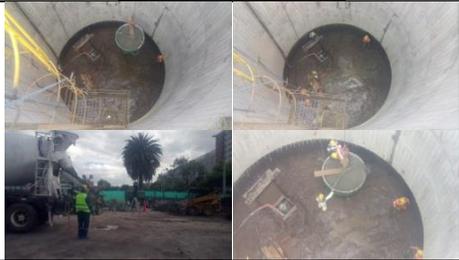
PV13, Iñaquito	José Luis Ortega	Personal de CL1 se prepara para hormigonar el replantillo del sexto anillo de hormigón, la excavación finalizó en la mañana a una profundidad de 1350cmbs, se drena constantemente el agua debido al nivel freático. No se registra material cultural.

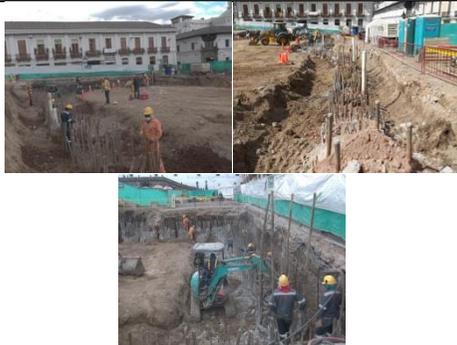
Estación San Francisco	Ángel Jaramillo	Se realiza perforaciones de pilotes en las coordenadas: N9975664/E776633 N9975556/E776639 N997597/E776658 N9975595/E776662, y en las coordenadas: N9975592/E776631 N9975589/E776633 N9975611/E776653 N9975608/E776655, no se encontró material cultural.

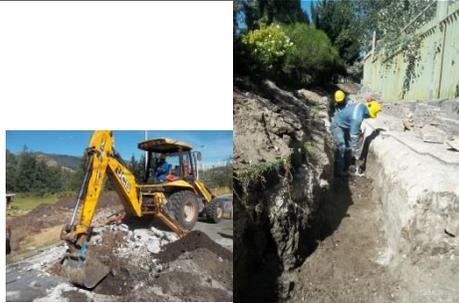
FECHA	MONITOR	FRENTE	RESPONSABLE	ACTIVIDADES	MEDIOS DE VERIFICACIÓN
				realizando tapado de zanja. No hay evidencia cultural. Coordenadas: N9967003/E772321.	
		Túnel de acceso a Cocheras	Juan José Cáscales	Se encuentra una gallineta, personal paralelo al lado Este del terminal Quitumbe realizando zanjado para colector. No hay evidencia cultural. Coordenadas. Inicia N9967267/E772157. Final. N9967215/E772236.

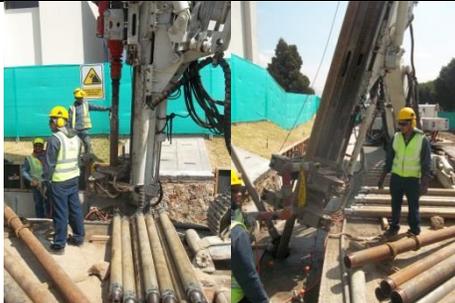
TRT – Tratamiento de Terreno Asociado Moran Valverde.	Carlos Mosquera	Hoy continúa máquina realizando perforación. No hay evidencia cultural. Coordenadas: N9968824 /E772777.

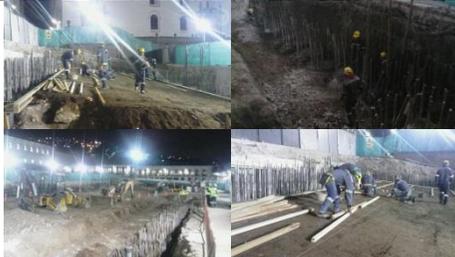
César Navas	Estación San Francisco (turno nocturno)	Jesús González	Personal Ecuaferralla. El día de hoy continúan con el descabezado de pilotes y el encofrado de superficie para el tendido de varilla esto en el sector sur frente a la calle Bolívar, el resto de maquinaria no realiza actividades.

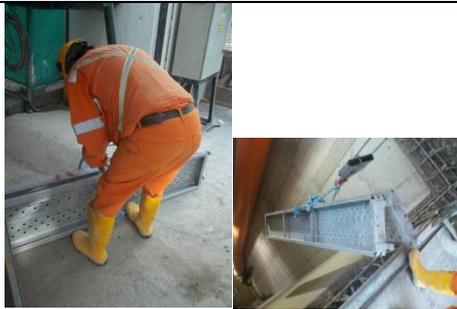
<p align="center">Galte 1</p>

FECHA	MONITOR	FRENTE	RESPONSABLE	ACTIVIDADES	MEDIOS DE VERIFICACIÓN
		Colector Galte	Benito Domínguez	En el cerramiento de Galte 1 continúan excavación, donde no se registra material cultural. En Galte 2 se coloca encofrado de madera en otro tramo del túnel.

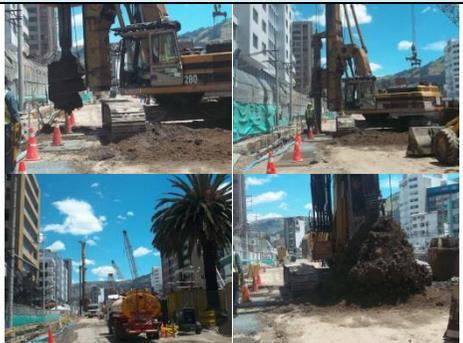
FECHA	MONITOR	FRENTE	RESPONSABLE	ACTIVIDADES	MEDIOS DE VERIFICACIÓN
		Estación La Pradera	Pedro Aragundi	<p>El personal de Itek continúa realizando la soldadura de las armaduras. Terratest continúan con la perforación de pilotes. No se dan remociones de tierra superficiales.</p>

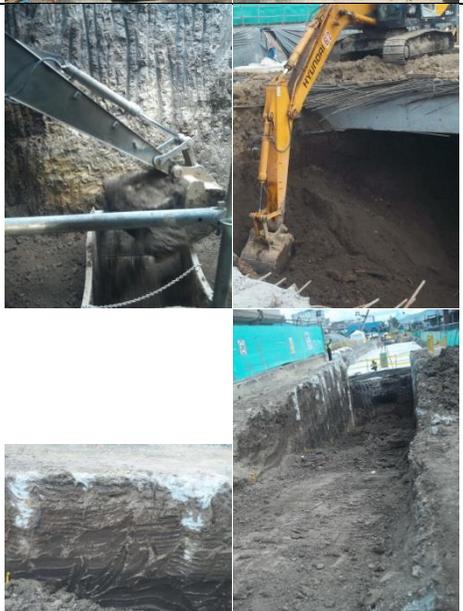
Estación El Recreo	Braulio Cabañas	<p>Se inicia excavación de la rampa de acceso desde el punto de coordenadas N9972127/E775972 hasta N997215/E775979, donde se observa basura moderna en niveles iniciales. Renthal continúa excavando bajo la primera losa del lado Sur, no se observan rasgos o material cultural. La empresa Vascones Paredes ha avanzado desde el punto mencionado ayer hacia el sur, sin registrarse ningún tipo de material.</p>

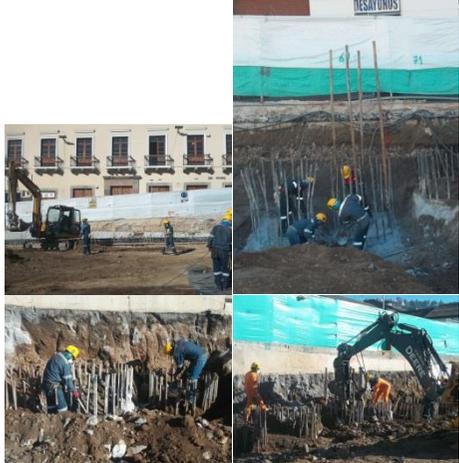
Estación San Francisco	Benito Domínguez	Se continúa descabezando pilotes en la parte sur del frente y en la calle Sucre. Se arma hiego para la losa a la altura de casa Gangotena No se recupera material cultural.

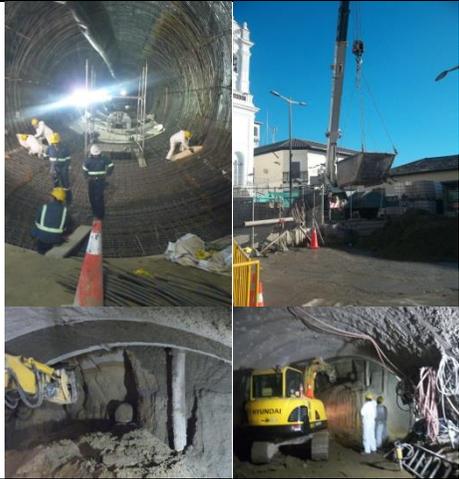
Pozo de Santa Clara	<b>Benito Domínguez.</b>	<p>Se continúa armado de hierro hacia el intercambiador 24 de Mayo. Se continúa excavación del anillo 215 hacia la estación San Francisco. No se registra material cultural o paleontológico.</p>

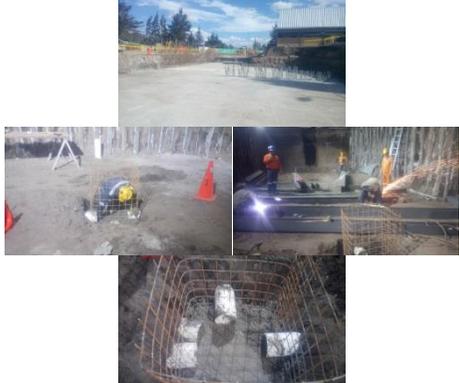
FECHA	MONITOR	FRENTE	RESPONSABLE	ACTIVIDADES	MEDIOS DE VERIFICACIÓN
		PV13, Iñaquito	José Luis Ortega	Personal de CL1 se prepara para hormigonar el replantillo del sexto anillo de hormigón, la excavación finalizó en la mañana a una profundidad de 1350cmbs, se drena constantemente el agua debido al nivel freático. No se registra material cultural.

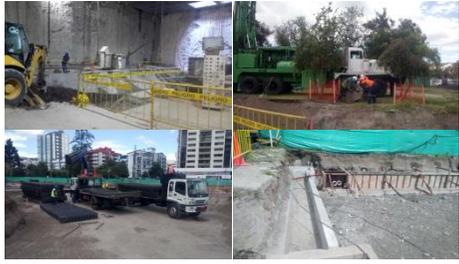
La Carolina	Ricardo Rosales	Dentro del túnel continúan encofrando el muro forro, no se registran excavaciones. En la contrabóveda colocan tierra y la remueven para poder retirar el agua estancada con mayor facilidad (debido al nivel freático). Fuera del túnel preparan el terreno para los trabajos relacionados al TBM, se divisan varios materiales de trabajo en medio de la estación.

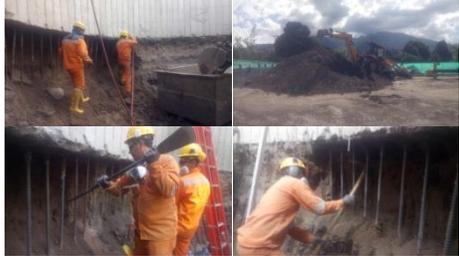
PV 12, La Carolina	Ricardo Rosales	Una máquina excavadora remueve 200cm de suelo bajo la cuarta losa de hormigón para llegar a una profundidad total de 1150cmbs. A 1050cmbs se divisa un depósito de arena con pequeños guijarros, a continuación un depósito limo arcilloso. No se registra material cultural. Los topógrafos marcan las cotas en el pozo mientras personal del CL1 perfila las paredes del mismo.

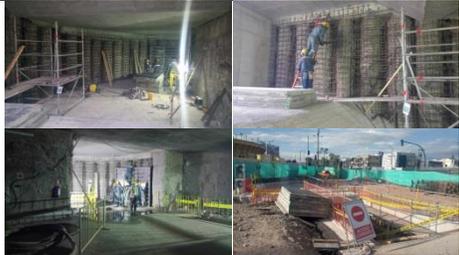
Estación Jipijapa	José Antonio Ríos	Personal de Ecuaferrals arma el hierro y encofra una parte del mismo para la construcción del muro forro.

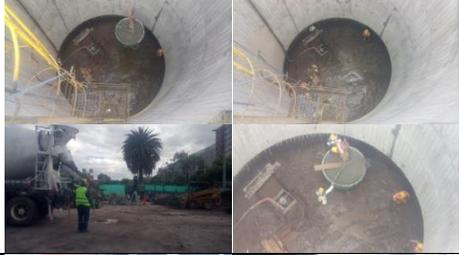
PV13, Iñaquito	José Luis Ortega	Personal de CL1 se prepara para hormigonar el replantillo del sexto anillo de hormigón, la excavación finalizó en la mañana a una profundidad de 1350cmbs, se drena constantemente el agua debido al nivel freático. No se registra material cultural.

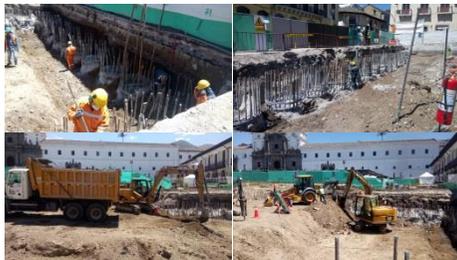
San Francisco	Benito Domínguez	Una máquina excavadora remueve tierra para descubrir pilotes en la calle Sucre, tierra que acumula y luego la carga a las volquetas, no se registra material cultural, tampoco histórico. Personal de CL1 y Ecuaferrals junto a maquinaria perforan y pican el hormigón de los pilotes.

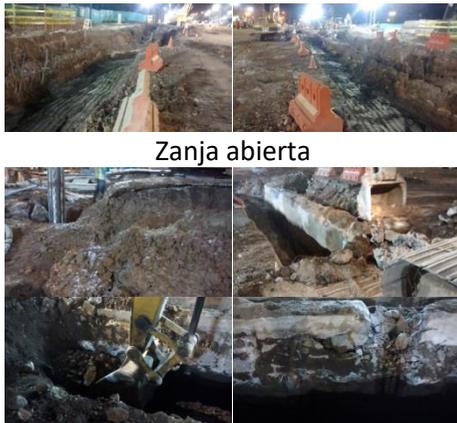
Daniel Proaño	Estación La Alameda (turno nocturno)	Joaquín Navafrias	Se realiza trabajos de excavación con piloteadora en la parte sur de la estación, en la coordenada UTM (N9976141/E0777978), se ven sólo suelos de arcilla con polímero. En la parte centro-este de la estación la que fue zanja abierta en el lado oeste oeste de las pantallas ha avanzado bastante, se ha excavado a 1,20mbs de profundidad y tiene un largo de 150m aproximadamente por un ancho de 4m, la zanja va de la coordenada UTM (N9976169/E0778034) hasta la coordenada (N9976194/E0778111). No se registra hasta el momento ninguna evidencia de material arqueológico o histórico, tampoco evidencia de estructuras arquitectónicas. Se realiza limpieza de pilotes en la parte sur-este

<p align="center">Zanja abierta</p> <p align="center">Proceso de remoción de suelos (muro moderno)</p>

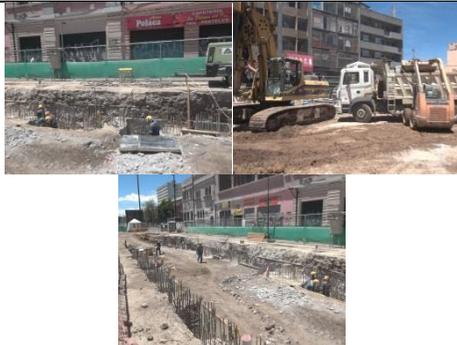
<p>Parte de muro moderno extraído (suelo resultante de piedras coco y mortero)</p>
	Manuel Yagual	Estación La Alameda	Rodrigo Tituaña	<p>Siguen los labores con la perforación de pilotes</p> <p>En las coordenadas: N9976180/E778068 N9976184/E778068 N9976168/E778019, N9976164/E778022.</p> <p>En las coordenadas: N9976144/E778017 N9976144/E778014 N9976150/E778044 N9976155/E778252 No se encontró material cultural.</p>

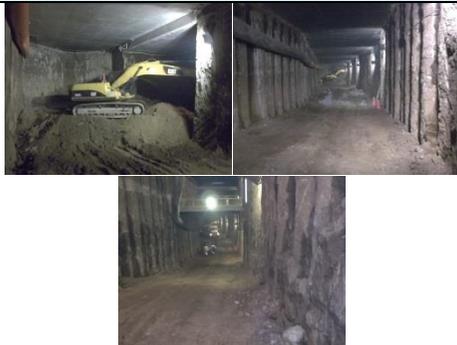
FECHA	MONITOR	FRENTE	RESPONSABLE	ACTIVIDADES	MEDIOS DE VERIFICACIÓN
		Estación El Ejido	Luis Montaguano	Siguen los labores con la excavación y desalojo de suelo de la tercera fase de la losa el ejido en las coordenadas: N9976879/E778529, N9976891/E778552 N9976921/E778543, N9976921/E778532 no se encontró material cultural.

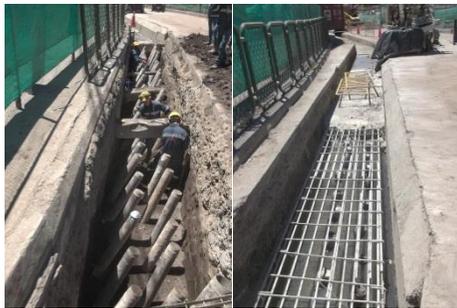
Estación Gran Colombia	Santiago Mora	Se procede a la excavación con el personal con pico y lampa hasta un metro cincuenta destapando la tubería puesta para tejer hierro en las coordenadas: N9976248/E778230 N9976249/E778230 N9976247/E778232, N9976247/E778232. No se encontró material cultural.

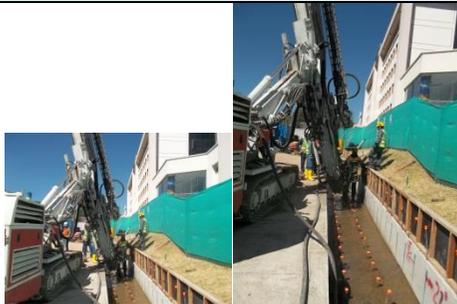
FECHA	MONITOR	FRENTE	RESPONSABLE	ACTIVIDADES	MEDIOS DE VERIFICACIÓN
		TRT – Tratamiento de Terreno Asociado Moran Valverde.	Carlos Mosquera	Hoy máquina se encuentra realizando perforación. No hay evidencia cultural. Coordenadas: N9968826 /E772778.

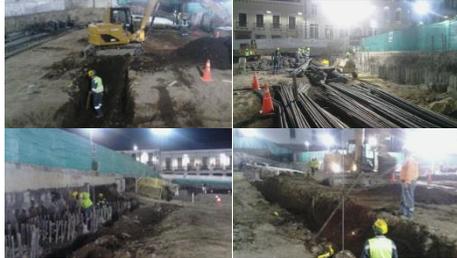
César Navas	Estación San Francisco (turno nocturno)	Jesús González	<p>Mini excavadora Cat. Esta maquina continua con la excavación y desalojo, en la apertura de zanja la misma que tiene una longitud de 18 metros por un ancho de 120cm por 130cm de profundidad, la superficie donde se realiza la excavación ya se encuentra modificada con material depositado (Relleno), lo cual al excavar los suelos se encuentran asociados con escombros modernos y material pétreo, no se registra evidencia cultural, el trabajo lo realiza en el sector sur en la coordenada N9975534/ E0776594, las actividades se terminaron a las 21:00 PM.</p> <p>Personal Ecuairalla realiza trabajos de armado de estructuras metálicas y encofrados.</p>

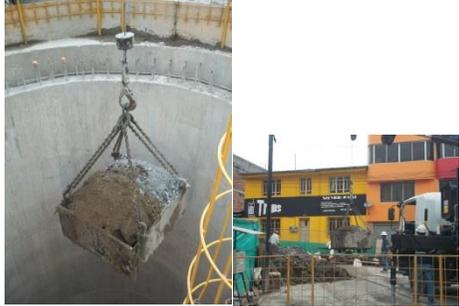
<p align="center">Galte 1</p>

Colector Galte	Benito Domínguez	En ambos cerramientos de Galte se realizan excavaciones, no se registra material cultural.

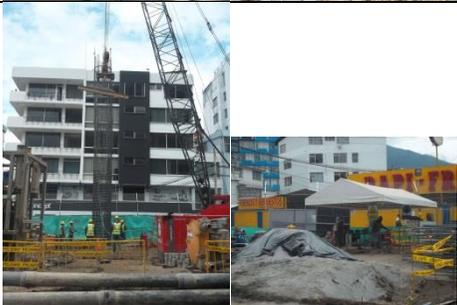
Estación La Pradera	Pedro Aragundi	Terratest continúan con la perforación de pilotes. El personal de Itek continúa realizando la soldadura de las armaduras. No se dan remociones de tierra superficiales.

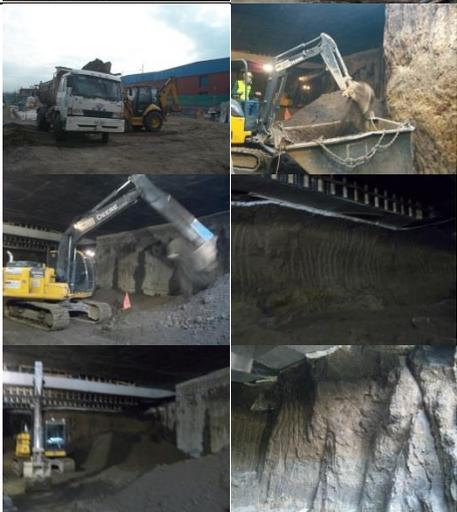
Estación El Recreo	Braulio Cabañas	Se coloca replantillo en la rampa de acceso excavada. Renthal continúa excavando bajo la primera losa del lado Sur, no se observan rasgos o material cultural. Se encuentra en el punto de coordenadas N9972034/E775932. La empresa Vascones Paredes queda parado unas horas por daño en la máquina que se encuentra bajo la losa.

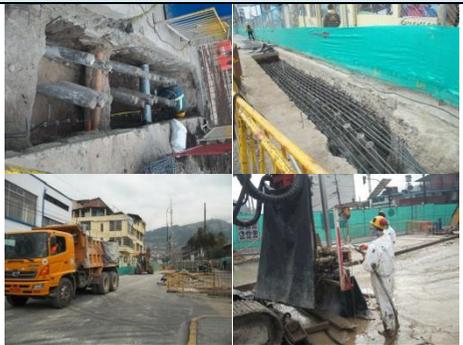
FECHA	MONITOR	FRENTES	RESPONSABLE	ACTIVIDADES	MEDIOS DE VERIFICACIÓN
		Tratamiento de suelos Avenida Rodrigo de Chávez	José Luis Romero	La maquinaria Drill perfora en el punto de coordenadas N9973554/E775653. No se dan nuevas remociones de tierra.

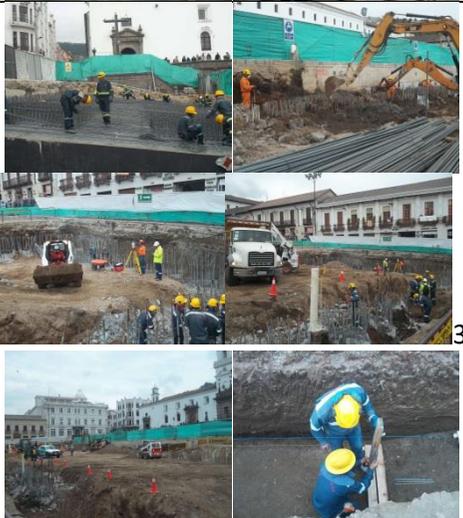
Estación San Francisco	Benito Domínguez	Se continúa descabezando pilotes en la parte sur del frente y en la calle Sucre. Se arma hiego para la losa a la altura de casa Gangotena. Perfilan y realizan en la primera zanja para vigas excavada. No se recupera material cultural.

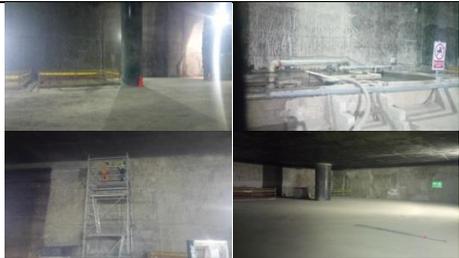
Campamento Jipijapa	José Antonio Ríos	Ha finalizado la construcción del muro forro, personal de CL1 continúa limpiando el exceso de hormigón de las pantallas, no se registran excavaciones.

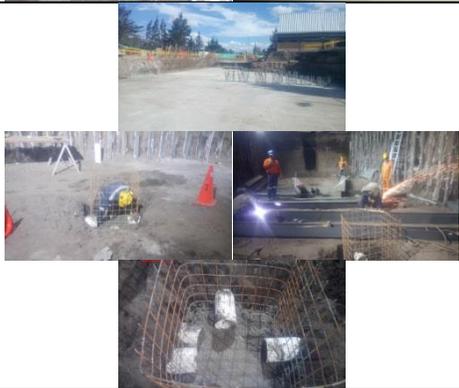
Ammy Mejía	PV13, Iñaquito	José Luis Ortega	Personal de CL1 se prepara para hormigonar el replantillo del sexto anillo de hormigón, la excavación finalizó en la mañana a una profundidad de 1350cmbs, se drena constantemente el agua debido al nivel freático. No se registra material cultural.

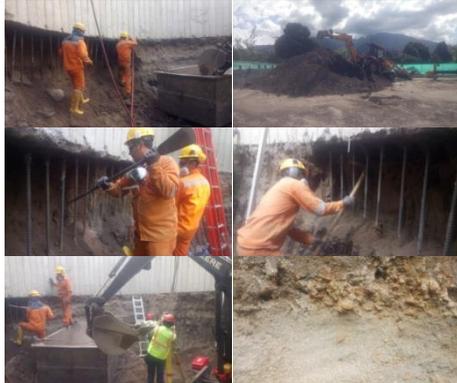
PV 12, La Carolina	Ricardo Rosales	Una máquina excavadora remueve 200cm de suelo bajo la cuarta losa de hormigón para llegar a una profundidad total de 1150cmbs. A 1050cmbs se divisa un depósito de arena con pequeños guijarros, a continuación un depósito limo arcilloso. No se registra material cultural. Los topógrafos marcan las cotas en el pozo mientras personal del CL1 perfila las paredes del mismo.

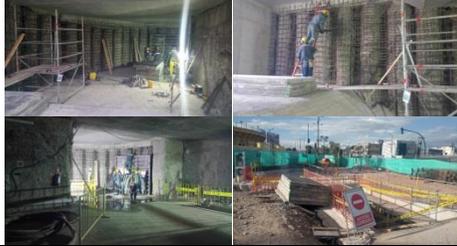
Estación Jipijapa	José Antonio Ríos	Personal de Ecuaferrals arma el hierro y encofra una parte del mismo para la construcción del muro forro.

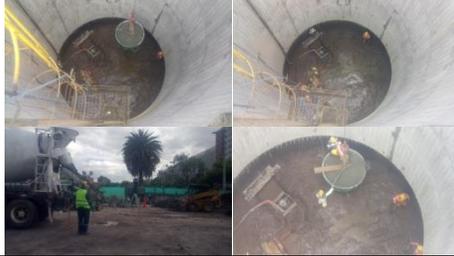
FECHA	MONITOR	FRENTE	RESPONSABLE	ACTIVIDADES	MEDIOS DE VERIFICACIÓN
		PV13, Ñaquito	José Luis Ortega	Personal de CL1 se prepara para hormigonar el replantillo del sexto anillo de hormigón, la excavación finalizó en la mañana a una profundidad de 1350cmts, se drena constantemente el agua debido al nivel freático. No se registra material cultural.

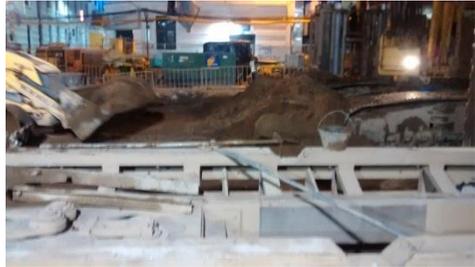
Daniel Proaño	Estación La Alameda (turno nocturno)	Joaquín Navafriás	<p>Se realiza picado de pilotes en la parte sur-este de la estación y también excavación con piloteadora en la parte sur. La piloteadora excava en la coordenada UTM (N9976149/E0777974), el picado de pilotes se realiza en la coordenada UTM (N9976171/E6778035), no se registra ninguna evidencia de material arqueológico o histórico, tampoco estructuras arquitectónicas.</p> <p>Se realiza excavación manual alrededor de los pilotes en la parte centro-oeste de la estación, en la coordenada UTM (N9976190/E0778134), se trata de un suelo de relleno limoso-arenoso, no hay evidencia de material arqueológico o histórico.</p> <p>En la misma parte centro-oeste se realiza otra excavación manual alrededor de los pilotes un poco más hacia el norte en la coordenada UTM (N9976204/E0778143), suelo de relleno arenoso-limoso. No se registra ninguna</p>

<p>Proceso de excavación con piloteadora y limpieza de suelo</p>

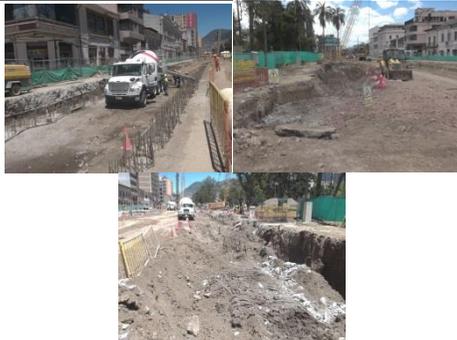
FECHA	MONITOR	FRENTE	RESPONSABLE	ACTIVIDADES	MEDIOS DE VERIFICACIÓN
				evidencia de material arqueológico o histórico, tampoco hay evidencias de estructuras arquitectónicas.	
	Manuel Yagual	Estación La Alameda	Rodrigo Tituaña	No hay movimiento de máquinas el personal están en la fundición de res plantillo de piso en los pilote se encontró material cultural.

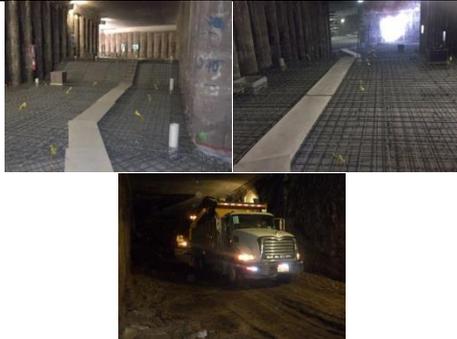
Estación El Ejido	Luis Montaguano	Se continúa con la excavación y desalojo de suelo de la tercera fase de la losa el ejido en las coordenadas: N9976879/E778529, N9976891/E778552 N9976921/E778543, N9976921/E778532. Y terminan de amarrar hierro para la fundición De la segunda losa un tramo pequeño No se encontró material cultural.

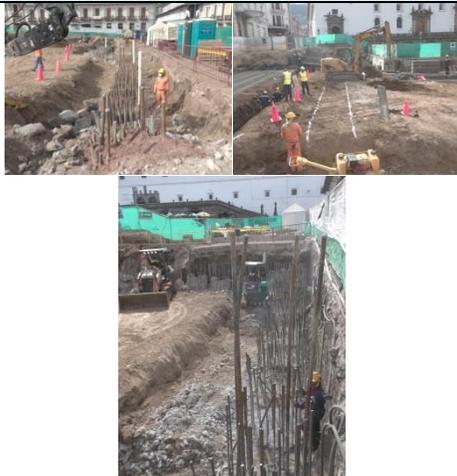
FECHA	MONITOR	FRENTE	RESPONSABLE	ACTIVIDADES	MEDIOS DE VERIFICACIÓN
		Estación San Francisco	Ángel Jaramillo	Se continua con la perforaciones de pilotes en las coordenadas: N9975591/E776633 N9975589/E776631 N9975558/E776600 N9975553/E776665, y se realiza una segunda extracción de material redepositado y compactado la semana pasada para el soporte de tablero de fundición en las coordenadas: N9975558/E776600 N9975523/E776585 no se encontró material cultural.
