# Informe de avance del Monitoreo Arqueológico de la Línea 1 del Metro de Quito.

Julio 21 - agosto 20 de 2017

Amelia Sánchez Mosquera

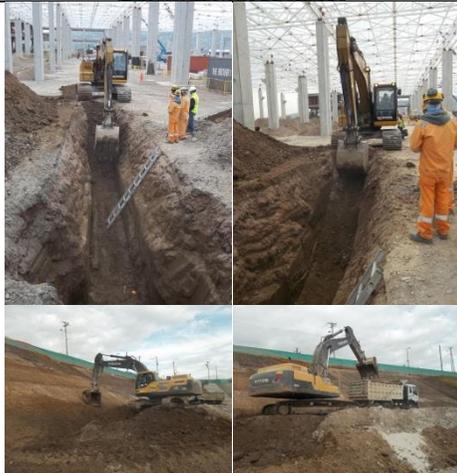
Robert Sánchez	Patio de Talleres y Cocheras	Julián Ruiz	<p>Excavadora se encuentra en el lado Suroeste realizando perfilado de talud, desalojo. No hay evidencia cultural. Coordenadas: N9966846/E771834.</p> <p>Gallineta se encuentra en el lado Noroeste realizando zanja. No hay evidencia cultural. Coordenadas: inicio N9966988/E772065. Final N9966994/E772102.</p>

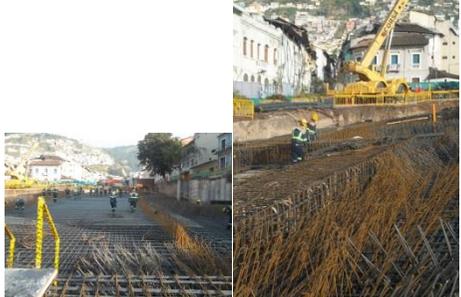
FECHA	MONITOR	FRENTES	RESPONSABLE	ACTIVIDADES	MEDIOS DE VERIFICACIÓN
Sábado 19-08-2017	Valeria Suárez	Intercambiador 24 de mayo	Benito Domínguez	Se continúa armando hierro para la primera losa del intercambiador.

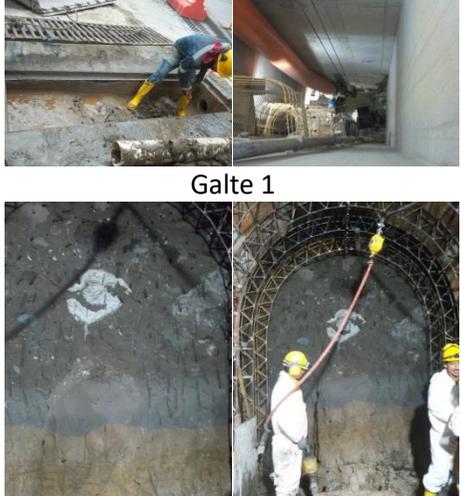
<p align="center">Galte 1</p>

Colector Galte	Benito Domínguez	Se mantienen excavaciones en los tres túneles; es decir en los dos pozos de acceso para colector. No se recupera material cultural.

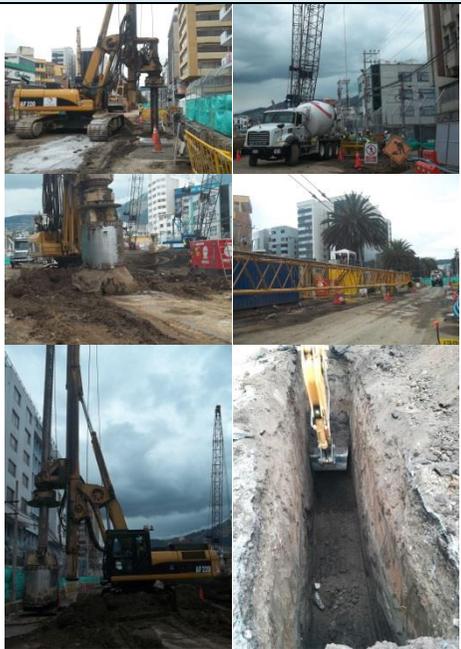
FECHA	MONITOR	FRENTES	RESPONSABLE	ACTIVIDADES	MEDIOS DE VERIFICACIÓN
		Estación La Pradera	Pedro Aragundi	<p>Terratest continúan con la perforación de pilotes, mientras se hormigona otro de los perforados anteriormente.</p> <p>El personal de Itek continúa realizando la soldadura de las armaduras.</p> <p>Se realiza una zanja a la altura del Bo Concept para buscar una tubería desde el punto de coordenadas N9978510/E779122 hasta N9978492/E779108. No se observa material arqueológico.</p>

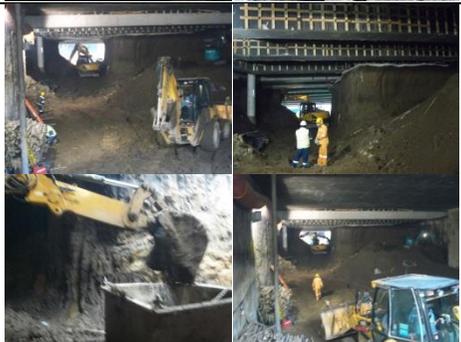
Estación El Recreo	Braulio Cabañas	<p>Se continúa excavando desde la rampa de acceso hacia el Sur.</p> <p>Se han unido la excavación de Renthal con Váscones Paredes bajo la primera losa.</p> <p>No se recupera material cultural en ninguna de las excavaciones.</p>

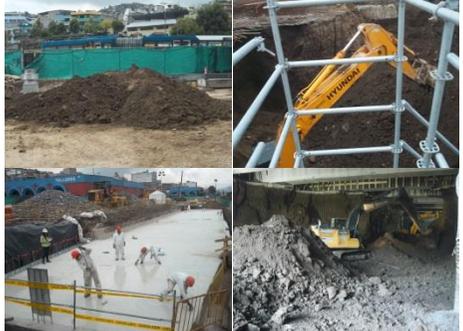
Tratamiento de suelos Avenida Rodrigo de Chávez	José Luis Romero	<p>La maquinaria Drill perfora en el punto de coordenadas cercano al mencionado el día de ayer; sin embargo, no se puede continuar por atascamiento de uno de los tubos a 400cm bajo superficie.</p> <p>No se dan nuevas remociones de tierra y las actividades culminarán a las 14H00.</p>

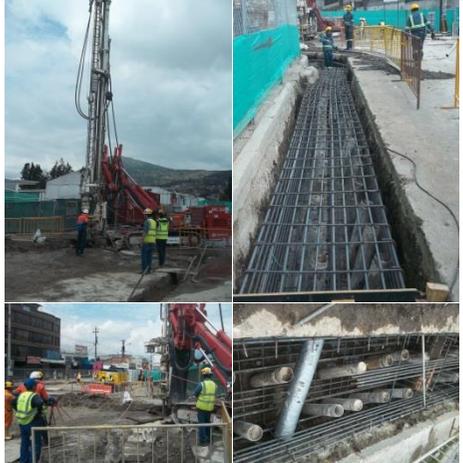
FECHA	MONITOR	FRENTES	RESPONSABLE	ACTIVIDADES	MEDIOS DE VERIFICACIÓN
		Estación San Francisco	Benito Domínguez	<p>Se continúa descabezando pilotes en la parte sur del frente y en la calle Sucre.</p> <p>En la mañana se preparan para hormigonar parte de la losa que está a la altura de Casa Gangotena.</p> <p>En la zanja excavada la noche anterior desde el punto de coordenadas N9975525/E776602 hasta N9975537/E776586, se observa una piedra en el perfil sur en el punto de coordenadas N9975529/E776585. Esta piedra no está trabajada y se encuentra en un depósito culturalmente estéril; es similar a las registradas en Santa Clara que al parecer llegaron allí por arrastre. Las medidas de esta son 90cmX67cmX60cm aproximadamente, aparece a los 110cm b/S actual (2827msnm) y NO se observa alguna secuencia que nos de probabilidad de que hayan sido colocadas intencionalmente.</p> <p>No se recupera material cultural en las primeras horas de la mañana.</p> <p>Cabe señalar que se realizarán alrededor de 22 zanjas para viga que irán desde la calle Bolívar hasta la calle Sucre cada 220cm aproximadamente.</p>

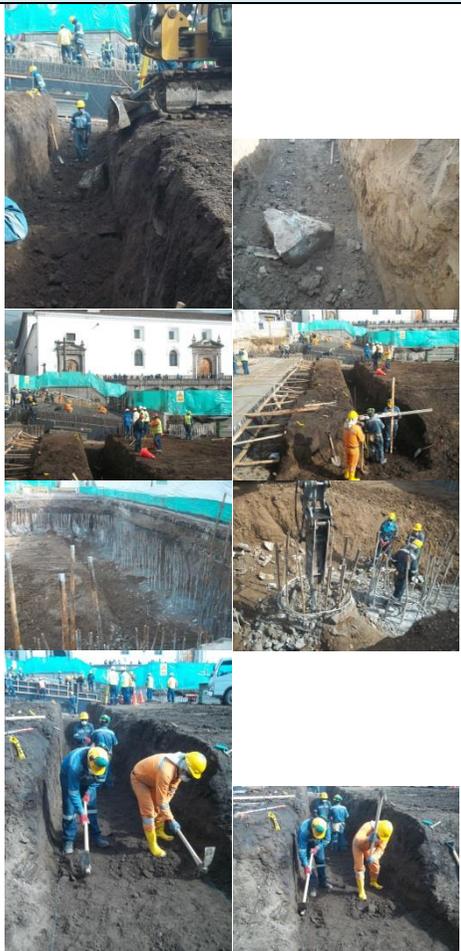
FECHA	MONITOR	FRENTE	RESPONSABLE	ACTIVIDADES	MEDIOS DE VERIFICACIÓN
		Pozo de Santa Clara	<b>Benito Domínguez.</b>	<p>Se prepara para hormigonar un tramo del túnel hacia la 24 de Mayo.</p> <p>Se ha culminado el lanzamiento de hormigón en el anillo 216, por lo que se para ahí la excavación hasta que se termine una parte de la primera losa de San Francisco.</p> <p>No se registra material cultural o paleontológico.</p>

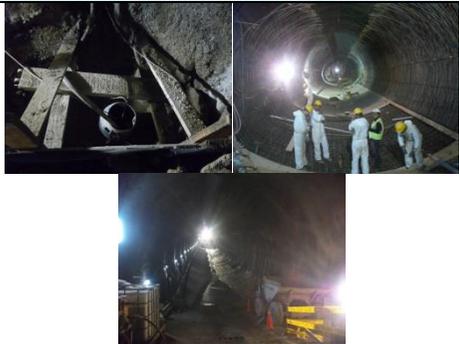
Ammy Mejía	San Francisco	Benito Domínguez	<p>Una máquina excavadora retira el desecho de hormigón y tierra que sacan al momento de descabezar los pilotes; personal de Ecuaferrals y CL1 continúan picando y perforando el hormigón de los pilotes de la estación. Funden el replantillo de la zanja para la viga de acero.</p> <p>En coordenadas: N9975543/E776592 personal del CL1 perfila la pared noroeste de los pilotes y en el depósito de relleno a partir de los 30cmbs hasta los 220cmbs se registra cerámica y huesos mezclados con basura moderna y carbón; se recupera huesos completos poco fragmentados y cerámica decorada, mismos a los que se les asigna la procedencia 380.</p>

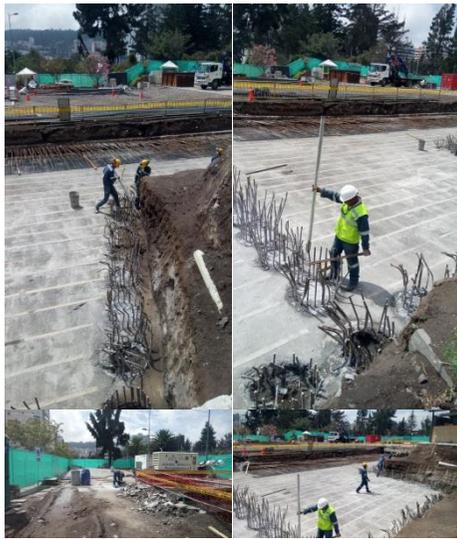
Iñaquito	Juan José Cascales	Dentro del ingreso #2 a la estación Iñaquito bajo la losa de hormigón personal de CL1 continúan realizando la entibación sobre el colector manzanachupa, tarea que debe ser finalizada el día de hoy; no se registran excavaciones de momento. Fuera del ingreso personal de Ecuaferrallas continúa preparando el terreno de trabajo para dejarlo como se encontraba antes de las intervenciones y rehabilitar el mismo. Dentro de la estación personal de Ecuaferrallas enderezan el hierro de los pilotes, no se registran excavaciones.

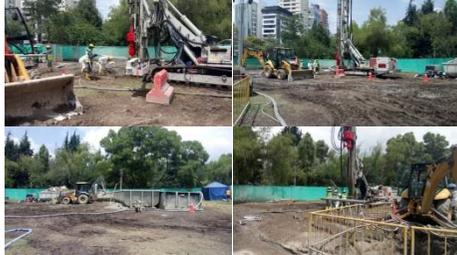
Pozo de emergencia 12, La Carolina	Ricardo Rosales	<p>Terratest continúa con las perforaciones para el tratamiento de terreno, no se registran excavaciones de momento.</p>

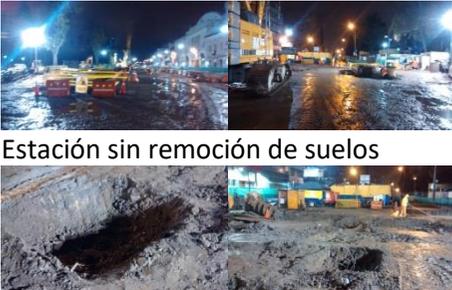
Daniel Proaño	Estación La Alameda (turno nocturno)	Joaquín Navafriás	No se realiza ningún tipo de remoción de suelos en la estación, se realizan sólo trabajos de orden y limpieza. Se puede ver que se han excavado tres unidades de dos metros por dos metros cada una para la futura excavación y colocación de pilotes en las coordenadas UTM (N9976137/E0777991), (N9976135/E0777989) y (N9976132/E0777986). Suelo de relleno sin ninguna evidencia de material arqueológico o	<p>Estación sin remoción de suelos</p>

FECHA	MONITOR	FRENTE	RESPONSABLE	ACTIVIDADES	MEDIOS DE VERIFICACIÓN
				histórico. Tampoco hay evidencia de estructuras arquitectónicas. Se ha excavado hasta 60cmbs de profundidad.	Unidades excavadas de 2m x 2m
	Manuel Yagual	Estación La Alameda	Rodrigo Tituaña	Se continua con la perforaciones de pilotes, en las coordenadas: N9975591/E778143 N9976196/E778137 N9976195/E778154 N9976201/E778155 y excavación para pilotes con balde, almeja y elipses de la grúa en las coordenadas: N9976142/E777976 N9976128/E777981 N9976128/E777987 N9976136/E777988, y se realiza el encofrado para morteriar (resplantillo y/o piso Falso ) para tejer hierro , en las coordenadas: N9976208/E778159 N9976204/E778157 N9976228/E778220 N9976231/E778213, no se encontró material cultural.

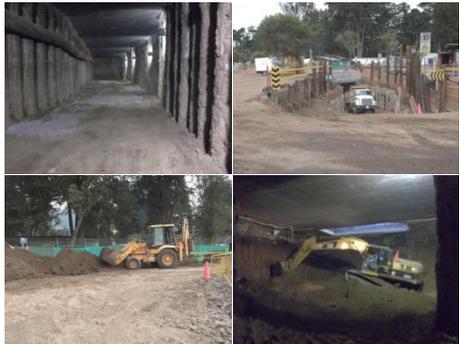
Estación El Ejido	Luis Montaguano	Se continúa con la excavación y desalojo de suelo de la tercera fase de la losa en el ejido se habré la compuerta de entrada al túnel de la compuerta en las coordenadas: N9976861/E778533, N9976866/E778549 N9976890/E778545, N9976882/E778553. N9976921/E778542, N9976918/E778534 N9976946/E778529, N9976951/E778534, y se desaloja el material con volquetas y se lo acopia en la parte de arriba. No se encontró material cultural.

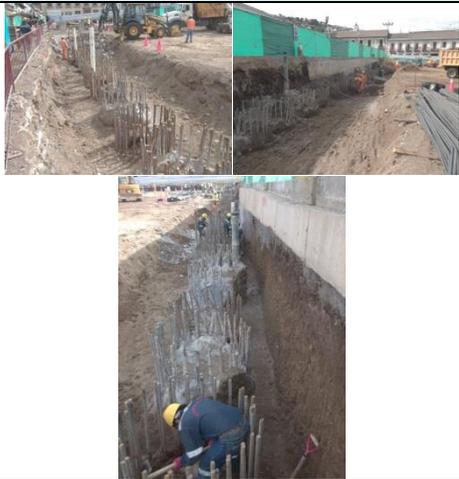
FECHA	MONITOR	FRENTE	RESPONSABLE	ACTIVIDADES	MEDIOS DE VERIFICACIÓN
		Estación San Francisco	Ángel Jaramillo	Se continúa con las perforaciones de pilotes en las coordenadas: N9975669/E776639 N9975558/E776635 N9975598/E776659 N9975597/E776665, extracción de material para tejida de hierro en las coordenadas: N9975520/E776595, N9975518/E776595, N9975537/E776585 N9975535/E776584, no se encontró material cultural.

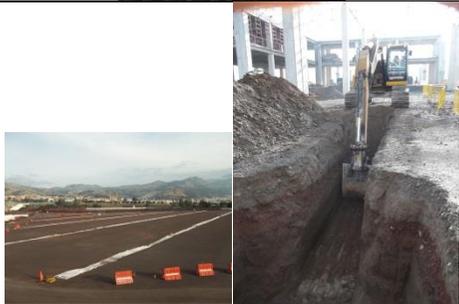
Robert Sánchez	Patio de Talleres y Cocheras	Julián Ruiz	Excavadora se encuentra en el lado Noroeste realizando zanja. No hay evidencia cultural. Coordenadas: inicio. N9966994/E772102. Final N9967017/E772168.

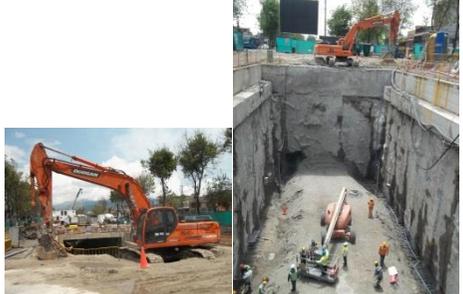
FECHA	MONITOR	FRENTES	RESPONSABLE	ACTIVIDADES	MEDIOS DE VERIFICACIÓN
		Estación Cardenal de la Torre	Antonio Rojas	No hay excavación. Maquinaria se encuentra parada en lado Norte.

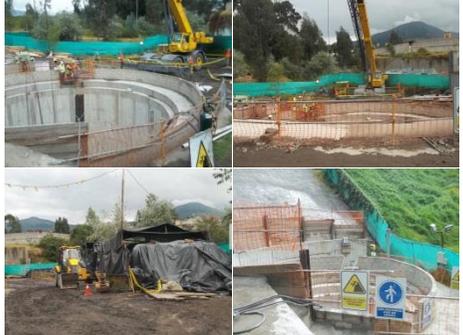
Pozos Rio Grande	<b>Ibón García</b>	No hay ninguna excavación, maquina parada. <b>Pozo RG-5:</b> Coordenadas N9970914/E0774503. <b>Pozo RG-3:</b> Coordenadas N9970914/E0774270.
