<b>REGISTRO DE INCIDENTES AMBIENTALES</b>

## CONSTRUCCIÓN DE LA LÍNEA 1 DEL METRO DE QUITO

**No. Incidente:** Planta de Hormigón Norte-001      **Fecha:** 4-01-2018      **Hora del Incidente:** 12H15

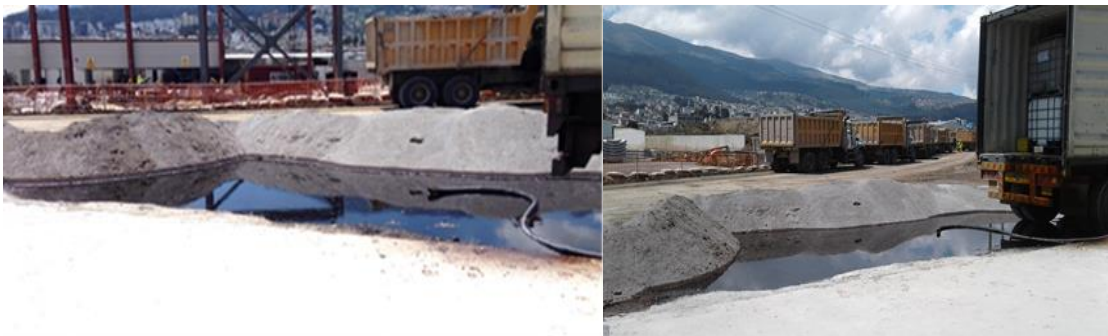
Contención del derrame-Cordón de arena

Personal de Holcim colocó una barrera de contención con arena para impedir que el aditivo se desplace. Edwin Oyos supervisor de turno de Holcim y Jonathan García encargado de producción de hormigón comunicaron el hecho a Medio Ambiente de CL1 y al Asesor Técnico de SIKA Laura Vides.

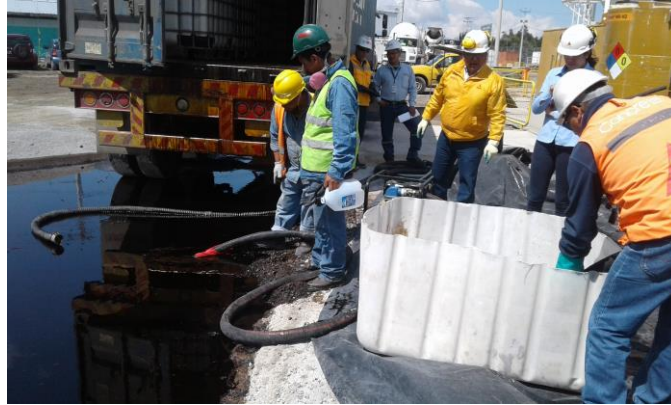
Succión con bomba aditivo

Con ayuda de una bomba se succionó el aditivo contenido dentro de la barrera de arena hacia un bulltank. Se recuperó un total aproximado de 600 litros. Posteriormente, con ayuda de palas se colocó arena sobre el suelo afectado para absorber el excedente. Finalmente se removió la arena y el suelo contaminado de aditivo con la cargadora frontal, para acopiarlo en un área delimitada hasta la entrega al gestor autorizado.

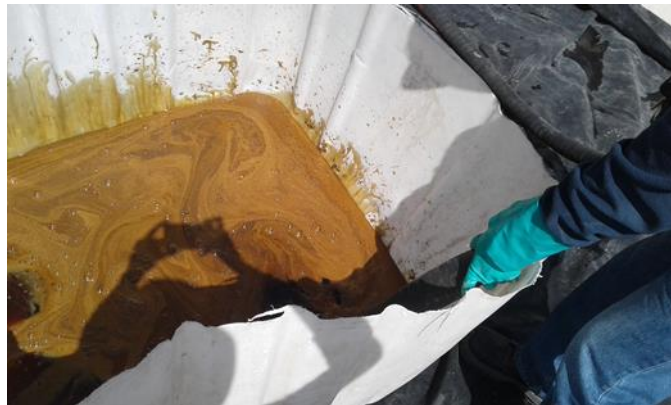
Succión con bomba aditivo

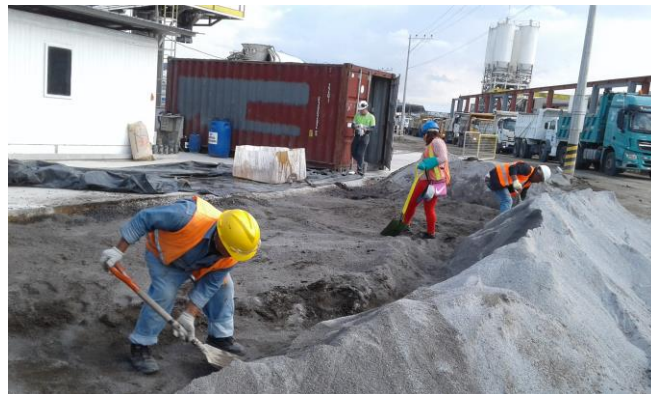
Colocación de material absorbente(arena) sobre el área afectada

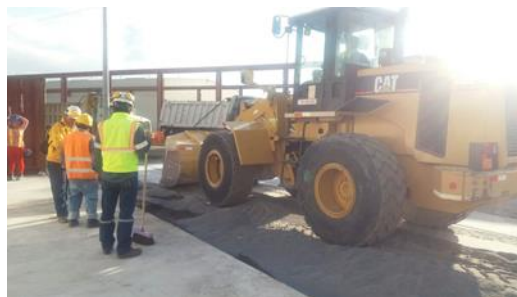
Retiro del suelo contaminado con la cargadora frontal

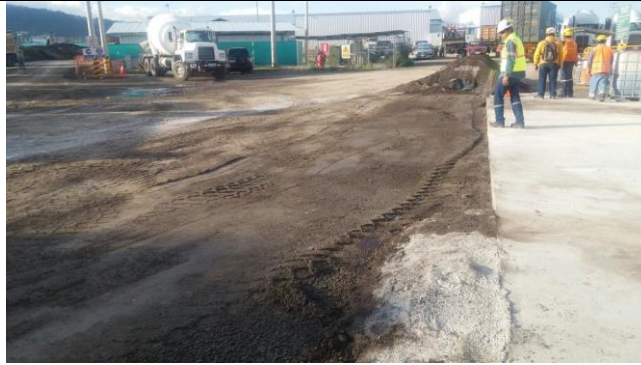
Area limpia

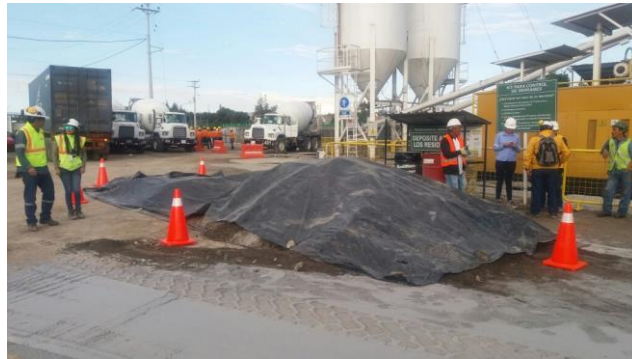
Acopio de arena y suelo contaminado con aditivo

Según la Hoja MSDS versión 1.0 Rev 2016/02/04, el producto Sikament no es un producto químico peligroso, sin embargo, no posee información Ecológica: ecotoxicidad, persistencia y degradabilidad, bioacumulación y otros posibles efectos adversos sobre el medio ambiente, por lo cual el material recogido será entregado a gestor ambiental autorizado para su tratamiento/disposición final.
