# ACCIDENTE PERSONAL – FRENTE DE TRABAJO DE PATIO DE TALLERES

25 – 09 - 2017

**Contrato: Construcción de la Primera Línea del Metro de Quito; Fase 2**

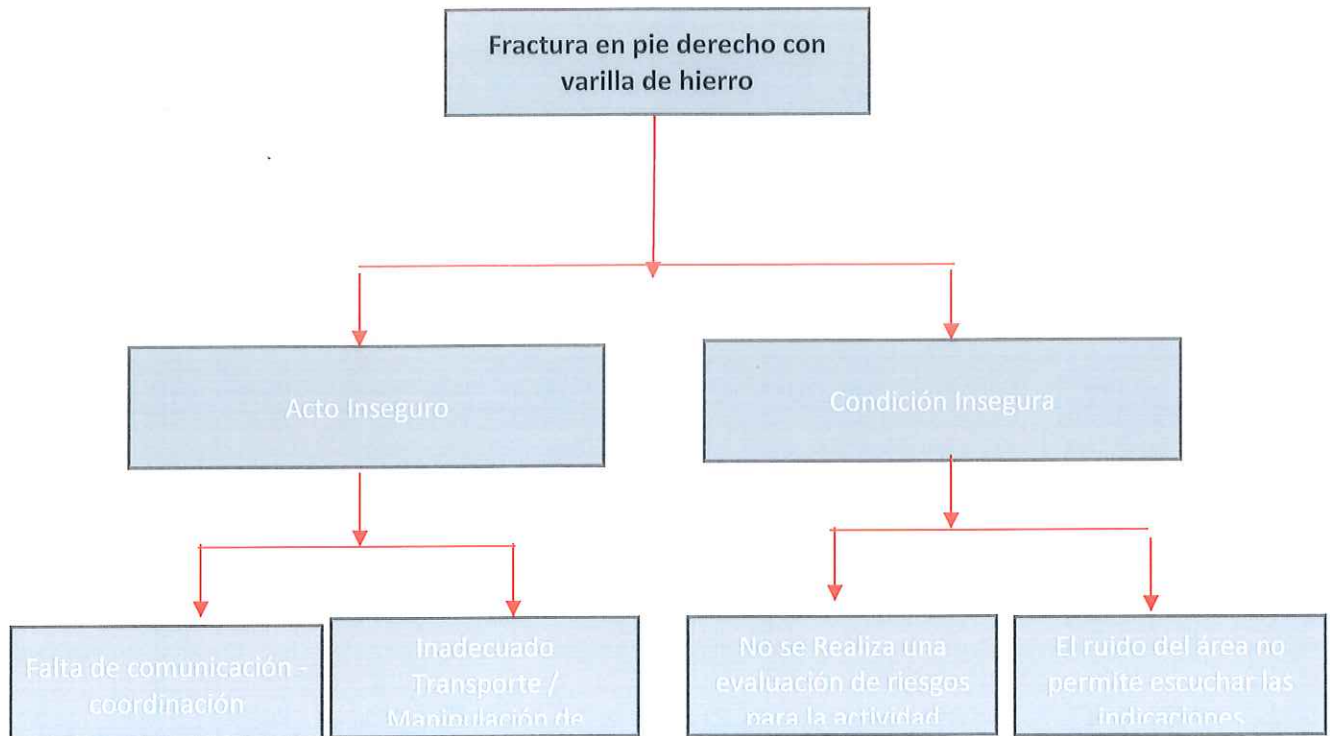
## Árbol de Causas

- Falta de Comunicación – Coordinación.
- Inadecuado Transporte / manipulación manual de cargas.
- Falta de Identificación de Peligros y Riesgos.
- Ruido en el área de trabajo no permite escuchar las indicaciones.

- Falta de Comunicación – Coordinación.
- Falta de conocimiento para la manipulación de cargas (varillas) para el montaje-armado de estructuras de armado de hierro (pantallas).

- Transporte del Sr. Gallo para Evaluación Médica.
- Se divulgó el acontecimiento al personal del Área.
- Capacitación de procedimiento de transporte/armado manual de hierro en pantallas a los Fierro, Capataces (encargados), Supervisores
- Capacitación sobre el MEDEVAC
- Observación constante de las actividades ejecutadas por los trabajadores.

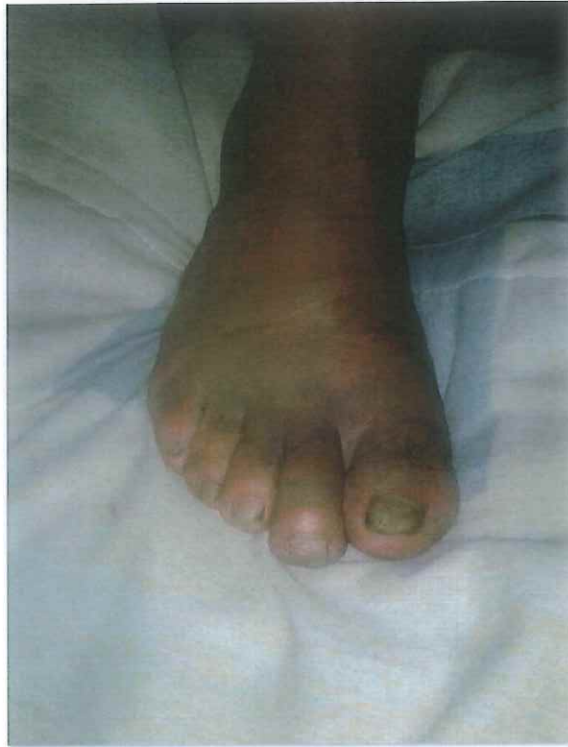
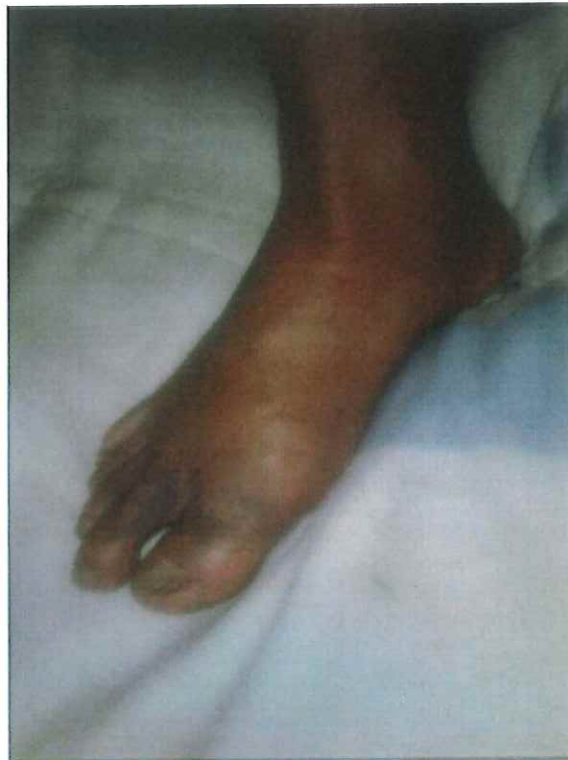
## REGISTRO FOTOGRÁFICO

El señor: WASHINGTON GIOVANNY GALLO MALTE, con número de cédula: 1720418894, con cargo de Fierro, de la empresa Itekstructures S.A. se encontraba armando pantallas de la Variante Quitumbe en Talleres y Cocheras. El Sr. Gallo conjuntamente con el Sr. Alarcón (fierro), transportaban una varilla de hierro de 32 mm de diámetro, 8 metros de longitud y 53 Kg de peso aproximadamente. Al momento de colocar la varilla encima de la canasta prearmada, el Sr. Gallo se encontraba cargando uno de los extremos de la varilla, mientras que el Sr. Alarcón soportaba el otro extremo de la misma. Cuando el Sr. Gallo apoya la varilla sobre la canasta a una altura de 80 cm, y, al deslizarla sobre la armadura, la varilla se enreda en uno de los estribos, por lo que, para poder destrabarla, indica a su compañero que no hale la varilla. Cuando el Sr. Gallo se coloca al costado de la armadura, para destrabar la varilla, el Sr. Alarcón siguió halando la varilla (no escuchó las indicaciones dadas por su compañero), provocando que la misma caiga hacia un costado desde los 80 cm de alto e impacte en el empeine del pie derecho del Sr. Gallo. El Sr. Gallo estaba utilizando todo el equipo de protección individual al momento del incidente (casco, gafas, ropa de trabajo, zapatos con punta de acero, guantes). El Sr. Gallo notifica de inmediato al auxiliar de seguridad Sr. Edgar Egas, el cual reporta al Técnico de Seguridad de Itek Gustavo Villegas, el mismo que lo transporta al Hospital Padre Carolo donde no es atendido, por lo que se retira al accidentado y se lo lleva al Centro Médico La Inmaculada Concepción para que le realicen los chequeos médicos respectivos.

**Relato:** Estábamos cogiendo la varilla de 8 metros, el me ha dicho que le espere, porque aun no estaba agarrada (montada) la varilla, pero yo no le escuché y hale la varilla, y se cayó golpeándolo.

**Relato:** Estaban manipulando la varilla, estaban armando la pantalla, el otro compañero hala la varilla y le cae en el pie al Sr. Gallo.
